PONT DE BIRANCON

INSPECTION DETAILLEE PERIODIQUE

9 septembre 2016

SOCOTEC INFRASTRUCTURE

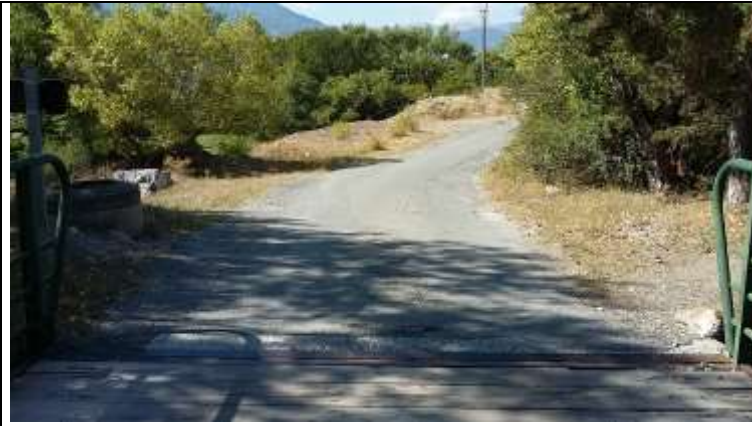
Photo 1
Abord rive droite (Sanières)

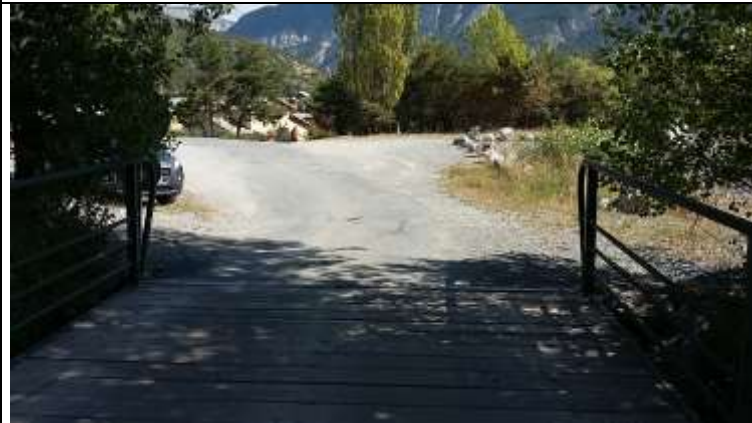
Photo 2
Rive Gauche (Jausiers)
Abords

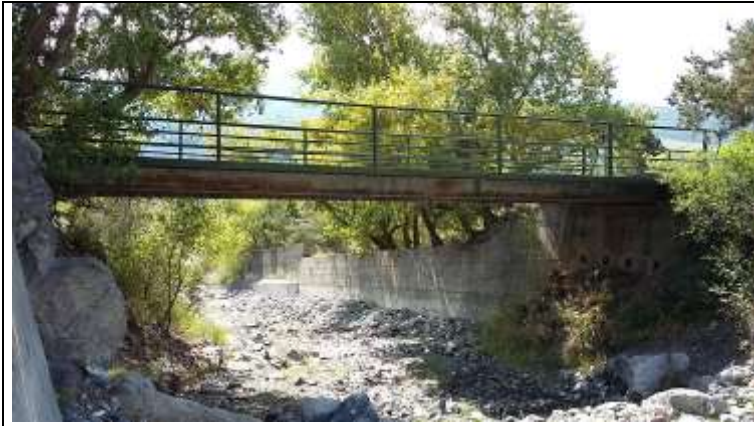
Photo 5
Elévation Amont

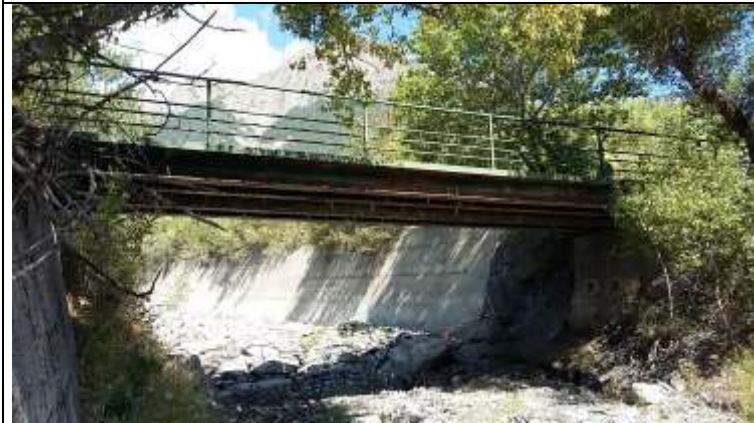
Photo 6
Elévation Aval

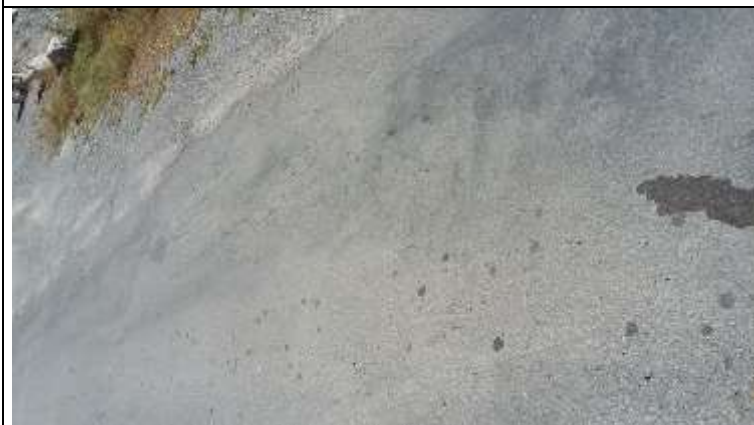
Photo 7
Chaussée Abords Rive gauche
Ornière

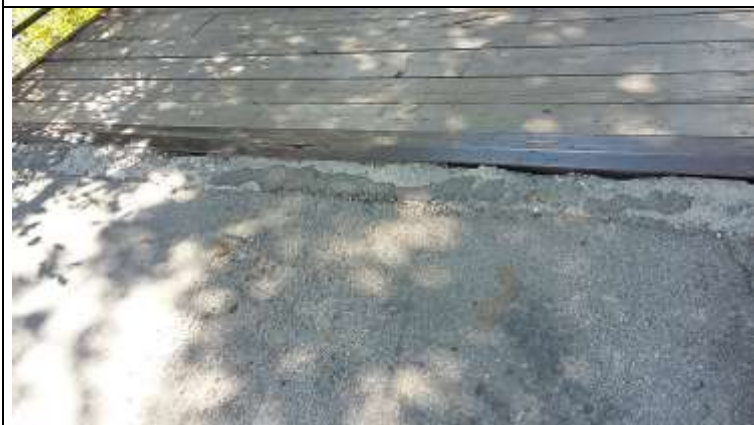
Photo 8
Extrados Rive gauche
Protection de pièce de pont déformée

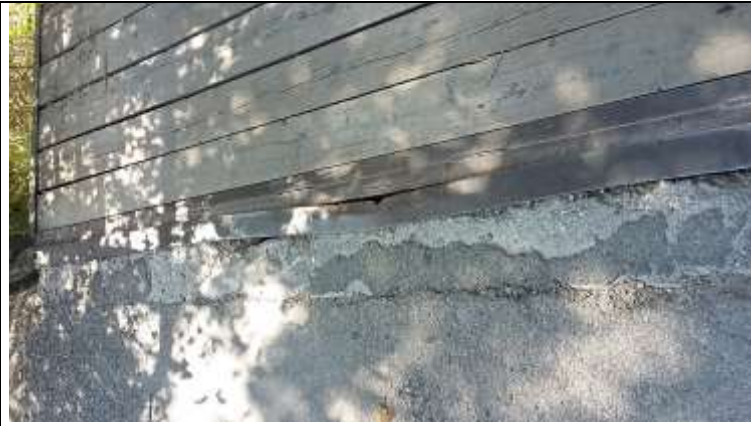
Photo 9
Extrados Rive gauche
Protection de pièce de pont déformée

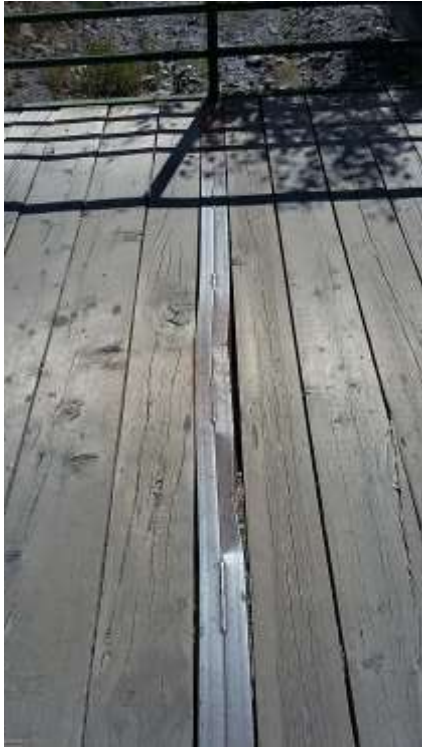
Photo 10
Extrados
Pièce de pont centrale
Déformation sous choc de véhicule

Défauts et localisation	Causes probables	Remèdes envisageables
Structure		
Affouillement sous la culée Rive Gauche	Erosion des matériaux par le torrent	Mise en place d'une protection de pied et reconstitution du remblai ou dans le cadre des travaux de rehaussement, la reconstruction des culées devra comprendre une protection de pieds adaptée.
Enrouillement de la structure	Usure de la protection anti corrosion	Remise en état de la protection par décapage, avivage et remise en peinture. L'ensemble du platelage bois devra être déposé pour traiter toute la périphérie des poutres
Appareil d'appui en bois	Choix technique	Mettre en place des appareils d'appui en caoutchouc fretté lors du rehaussement du tablier
Dissolution des Soudures des pièces de pont en intrados	Corrosion	Après traitement de la corrosion et avant remise en peinture, reconstituer les cordons de soudure
Déformation pièce de pont centrale	Choc de véhicules	Remplacer la pièce de pont ou à moindre frais réparer les soudures aux poutres

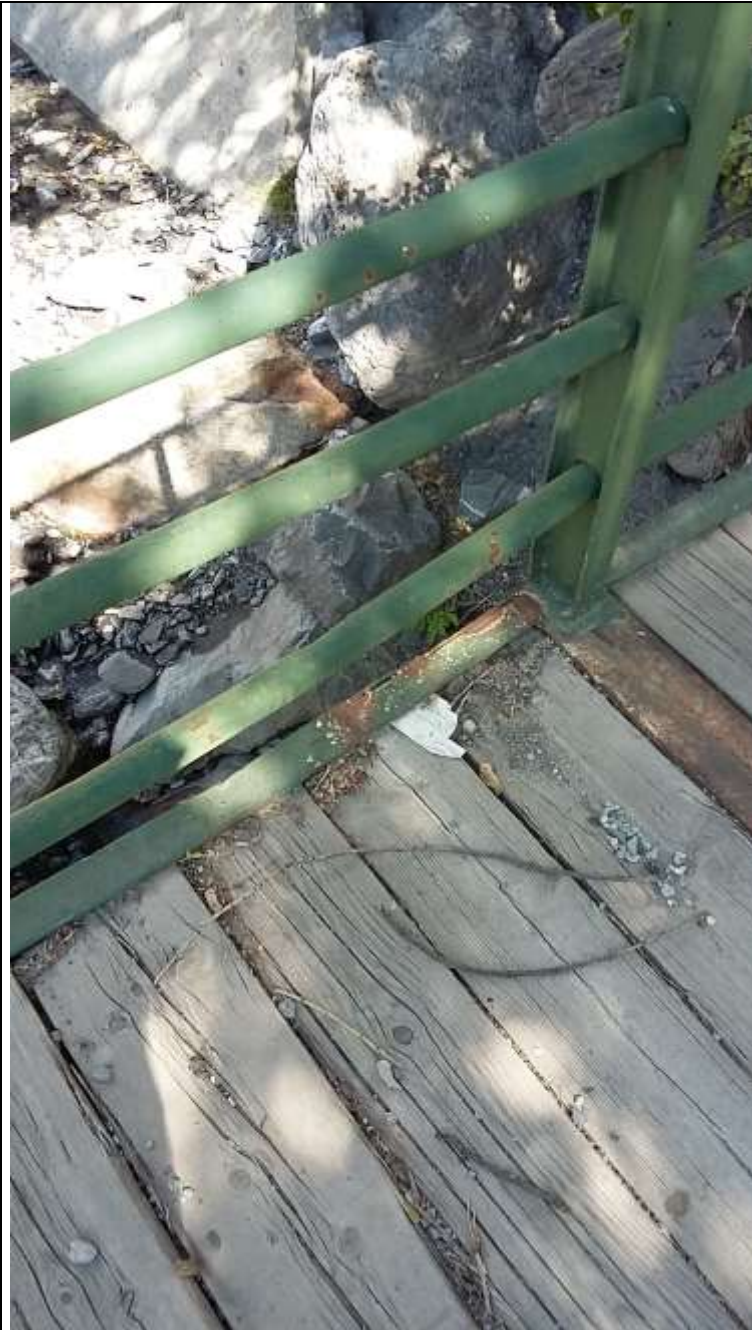
Photo 11

Extrados

Profilé de rive amont de platelage

Soudure de raccord pour mise en place des
planches

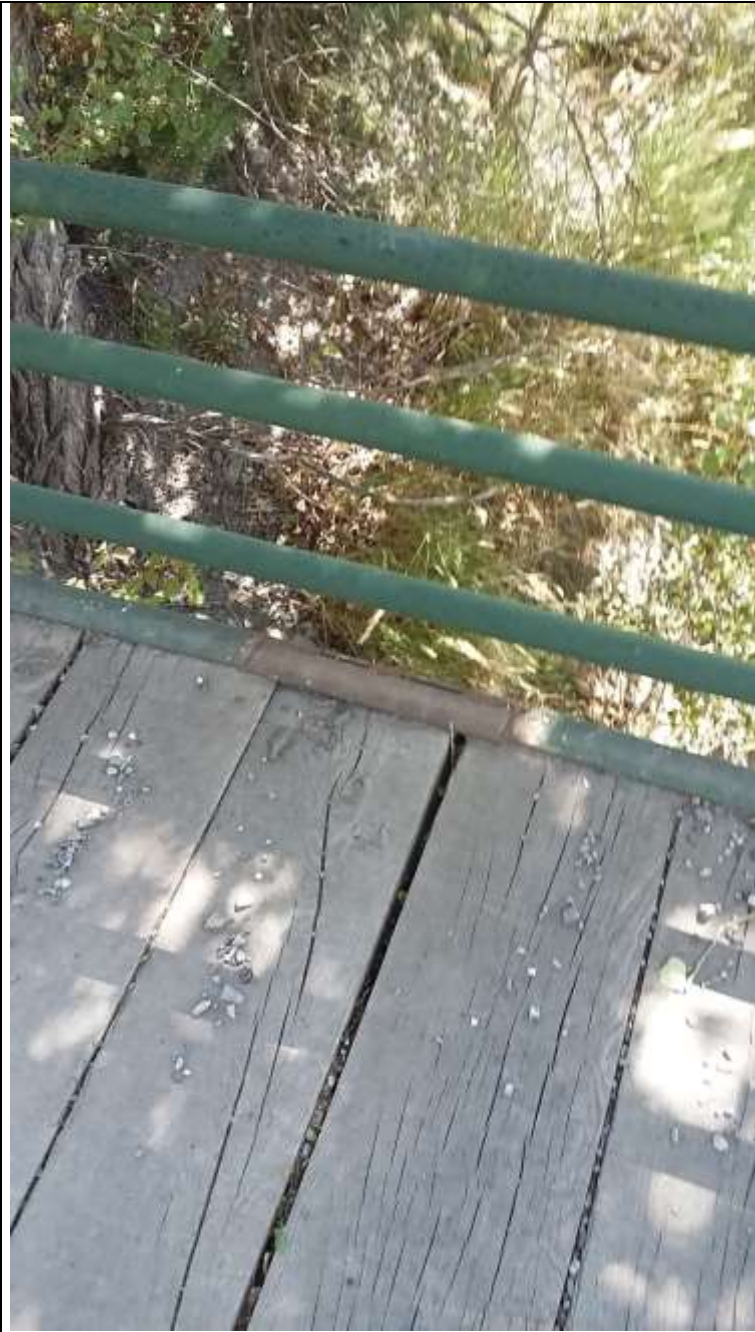
Photo 12

Profilé de rive amont de platelage
Soudure de raccord pour mise en place des
planches

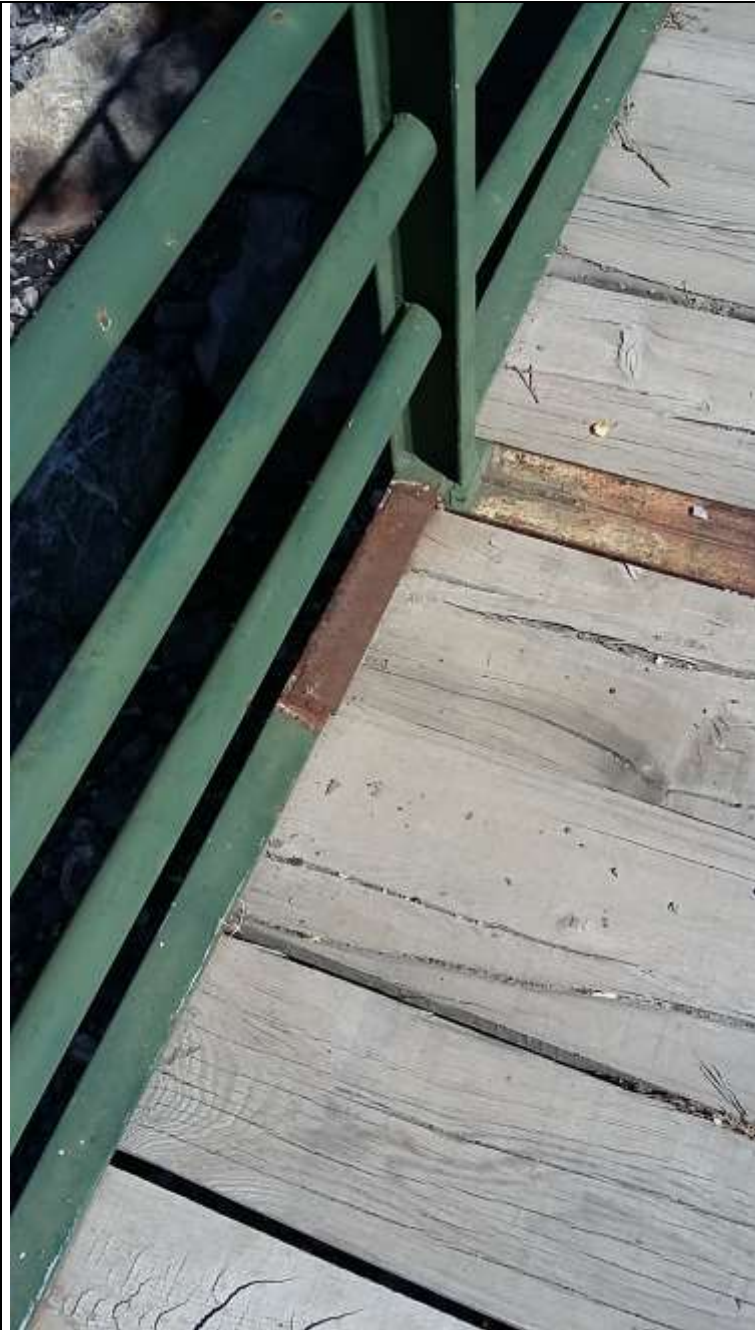
Photo 13

Profilé de rive amont de platelage
Soudure de raccord pour mise en place des
planches

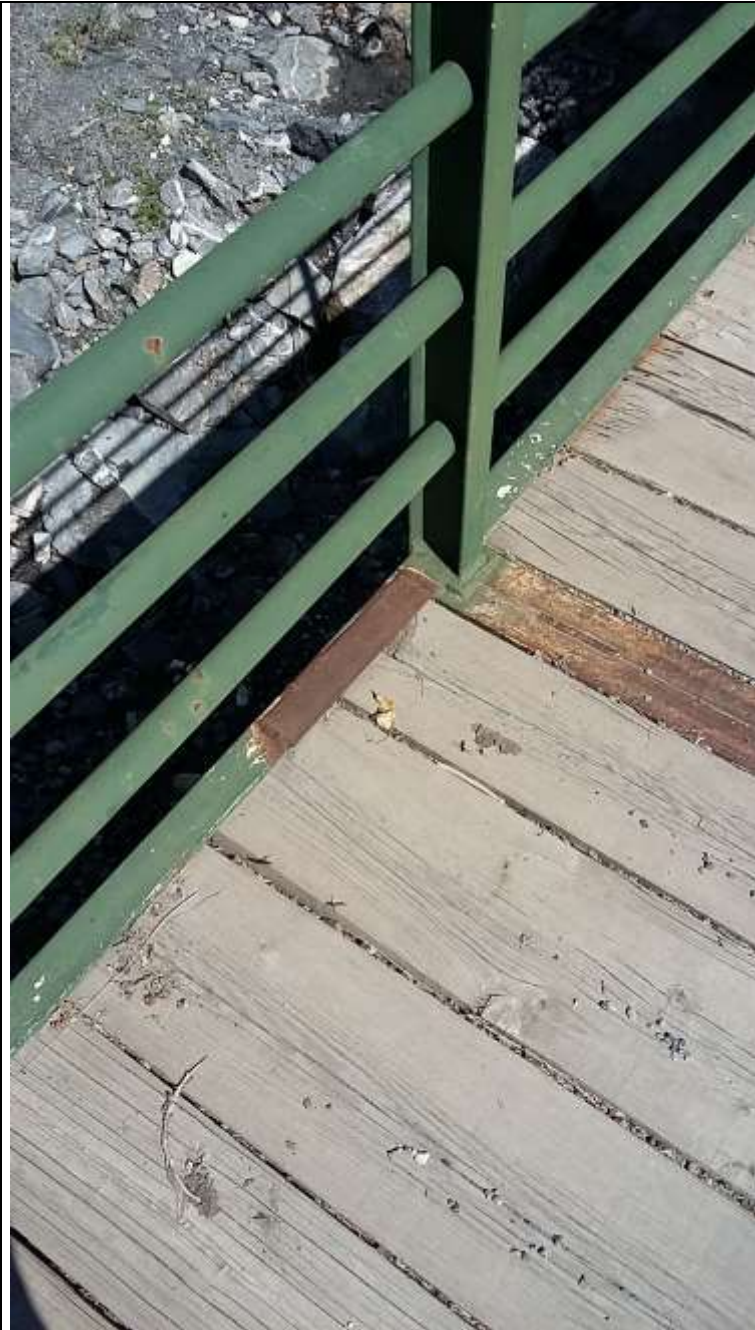
Photo 14

Profilé de rive amont de platelage
Soudure de raccord pour mise en place des
planches

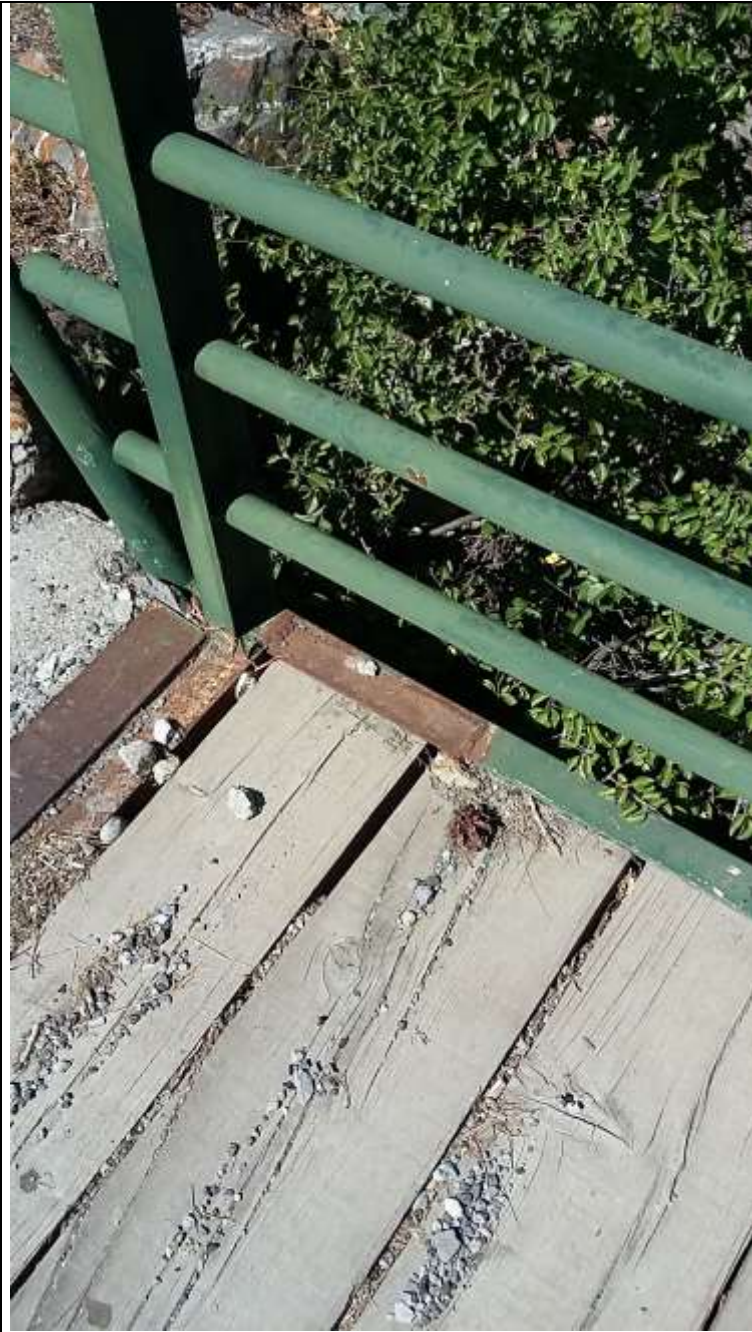
Photo 15

Profilé de rive amont de platelage
Soudure de raccord pour mise en place des
planches

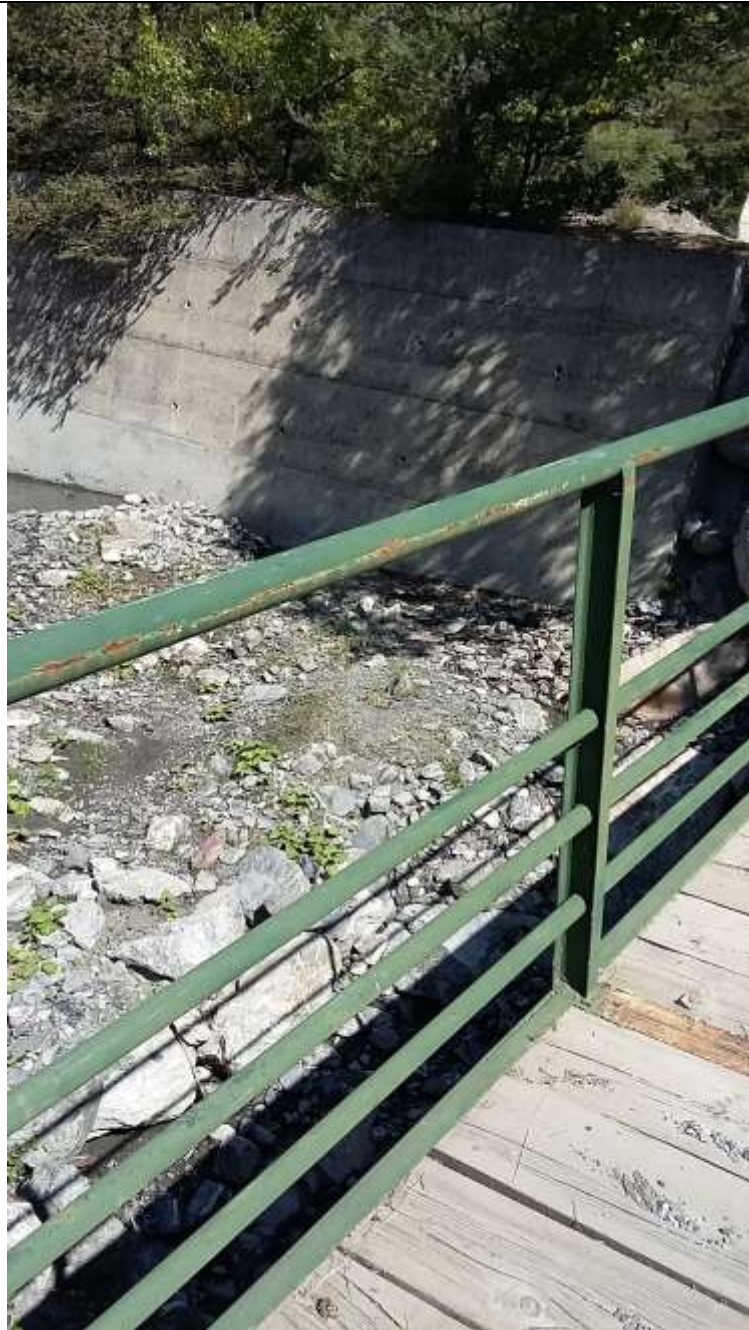
Photo 16
Garde-corps amont
Défaut généralisé de la protection anti
corrosion

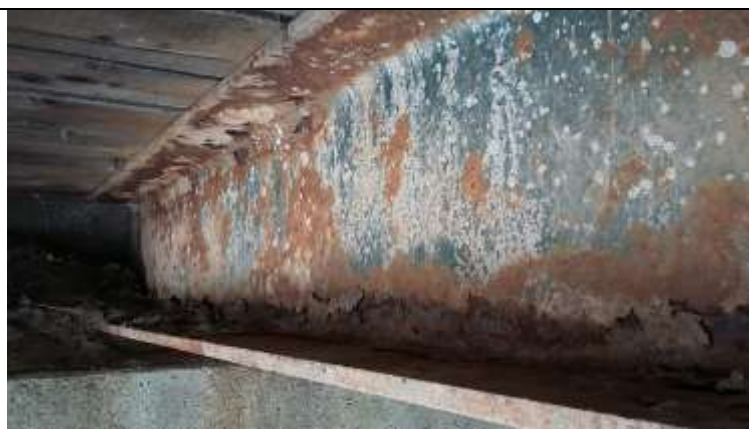
Photo 17
Poutre
Ecaillage de la protection anticorrosion
Oxydation de la poutre sans perte de
section
Désordre généralisé

La solidité est assurée sous réserve de mettre en œuvre à court terme une opération de gros entretien visant à rétablir la protection anti corrosion de la structure et la réparation de la soudure de la pièce de pont déformée.

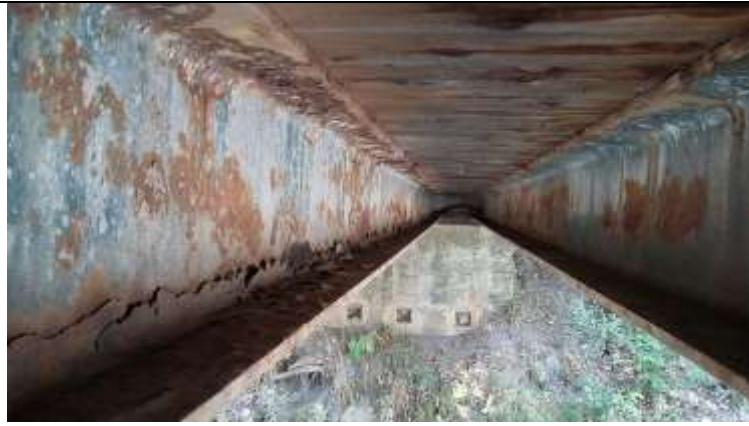
Photo 18

Poutre

Ecaillage de la protection anticorrosion

Oxydation de la poutre sans perte de section

Désordre généralisé

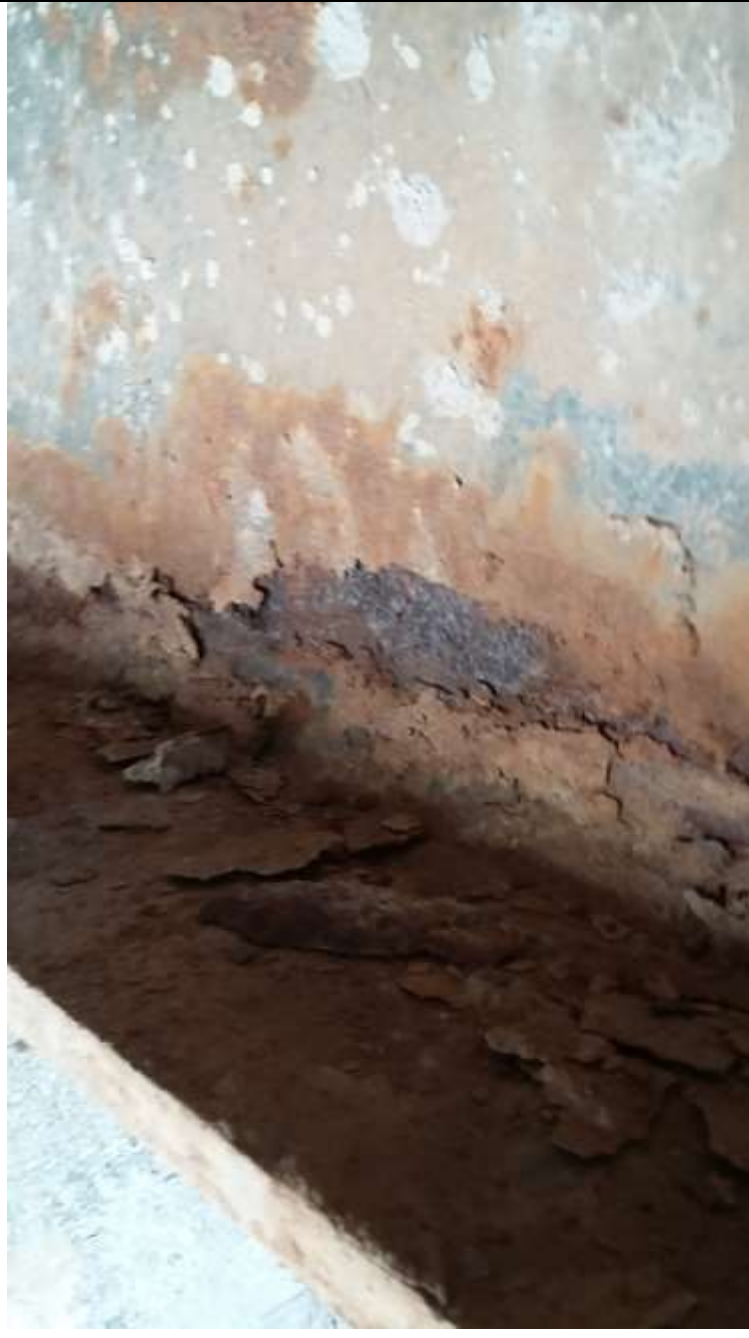
Photo 19

Poutre

Ecaillage de la protection anticorrosion

Oxydation de la poutre sans perte de section

Désordre généralisé

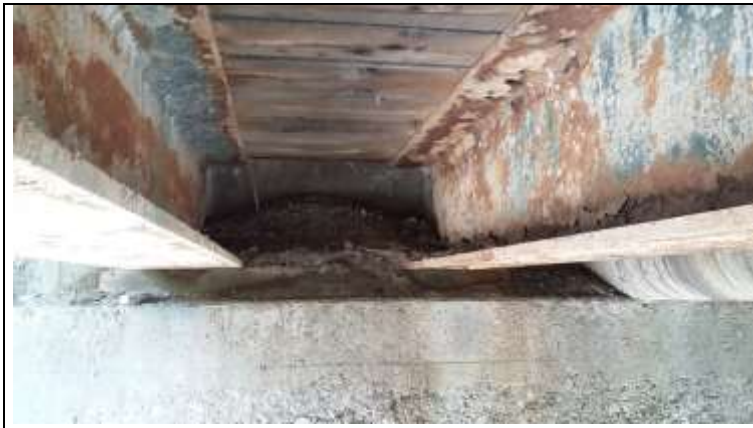
Photo 20
Poutre
Ecaillage de la protection anticorrosion
Oxydation de la poutre sans perte de section
Désordre généralisé
Dépôt sur le sommier

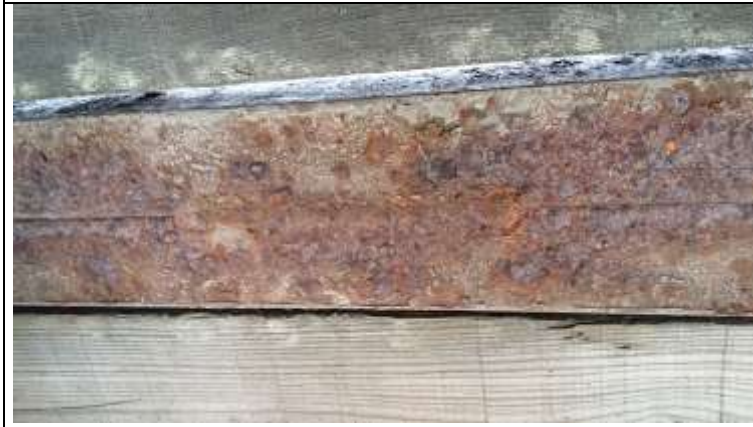
Les soudures de la pièce de pont centrale déformée ne sont plus actives.	
	Soudure en extrados des pièces de ponts (assemblage des U) : RAS	40
	Soudure en intrados des pièces de pont (assemblage des U) : disparition des soudures par foisonnement de la corrosion	21
Divers	Raboutage de semelle supérieure de longeron pour la mise en place du platelage bois	11, 12, 13, 14, 15
<i>Appuis - Culées</i>		
Déversements, mouvements, tassements	RAS	
Désordres Assise	Rive Gauche : Affouillement sous la moitié de la culée amont Ravinement du lit du torrent devant la culée RG	30
	Rive Droite : Début de ravinement côté amont du lit du torrent	29
Drainage et propreté du sommier	Dépôts sur les sommiers	
<i>Appareils d'appuis</i>		
Bossages	Sans objet	
Appareils d'appuis	Blochets bois en bon état	20
Divers	Dépôts sur les sommiers	20, 39

Photo 21
Intrados
Pièce de pont
Corrosion des soudures avec perte de section

Les soudures en extradados et intrados des pièces de pont doivent également être reconstituées ou remise en état.

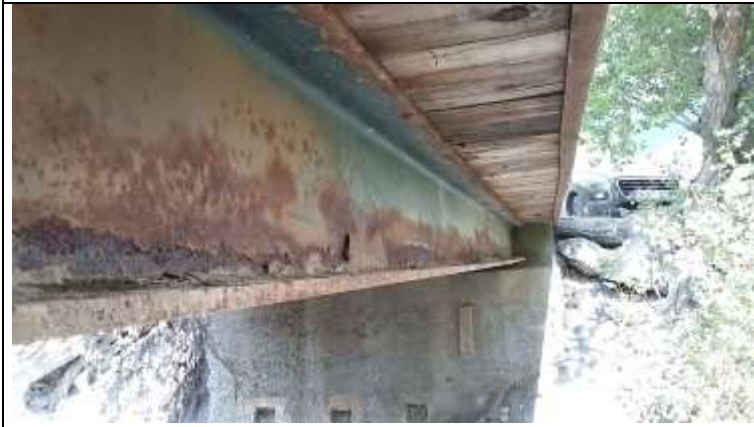
Photo 26
Intrados
Poutre aval
Pas de déformation du profil en long
Corrosion de la poutre
Défaut de protection anti corrosion

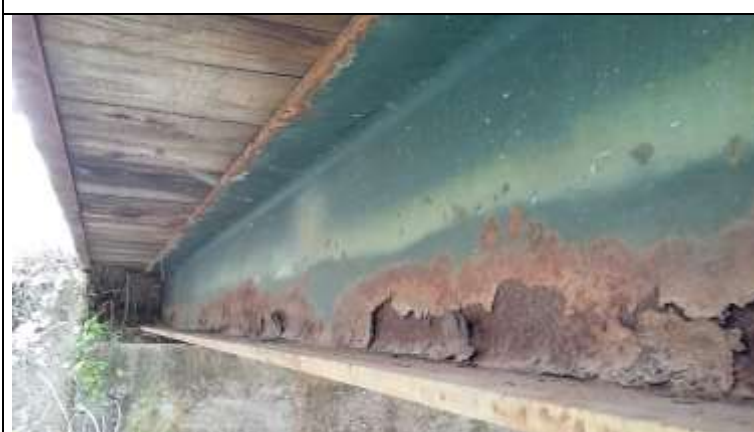
Photo 27
Intrados
Poutre Amont
Pas de déformation du profil en long
Corrosion de la poutre
Défaut de protection anti corrosion

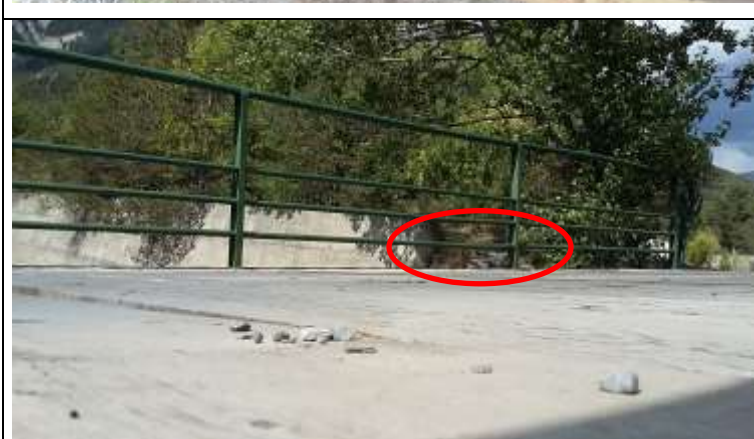
Photo 28
Garde-corps Amont
Déformation de la lisse basse

Déformation longeron aval	Contrainte interne	Suivi lors des prochaines visites
Creux dans le platelage	Usure par les circulations	Remplacer les 2 madriers concernés
Absence d'entretoise entre poutres	Défaut de conception	Ajouter des entretoises pour s'opposer au déversement des poutres
Equipements et abords		
Effondrement du talus	Erosion par le torrent	Mettre en œuvre une protection
Dépôt sur les sommiers.	Défaut d'entretien	Effectuer un entretien périodique
Déformation des chaussées	Tassement d'usure du corps de chaussée	Réfection de la chaussée
Garde-corps déformé	Choc de véhicule	Réparer le garde-corps

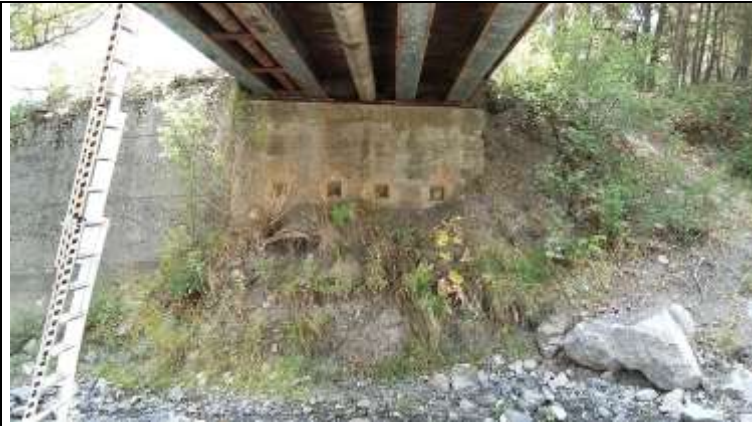
Photo 29
Culée Rive droite
Début d'affouillement
Affaissement du talus en amont

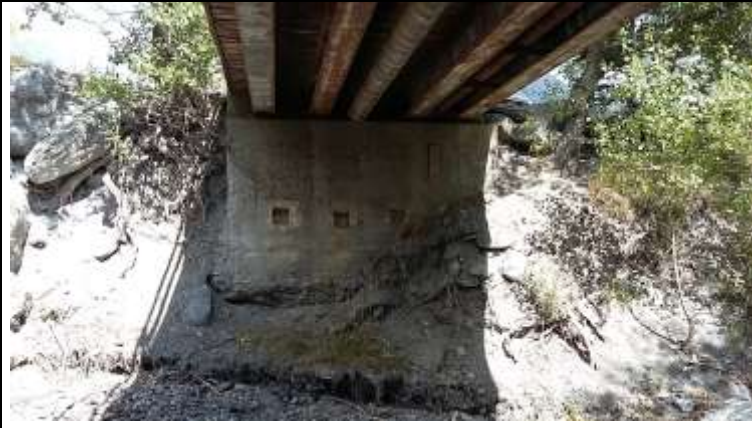
La note 3 est due à l'affouillement sous la culée en rive gauche et l'effondrement du talus. Ce désordre nécessite la mise en place immédiate d'une solution de protection de pied par enrochement ou béton armé.

Photo 30
Culée rive gauche
Affouillement sous la moitié de la culée
Affouillement en pied dans le lit du torrent
Effondrement du talus aux abords amont et aval

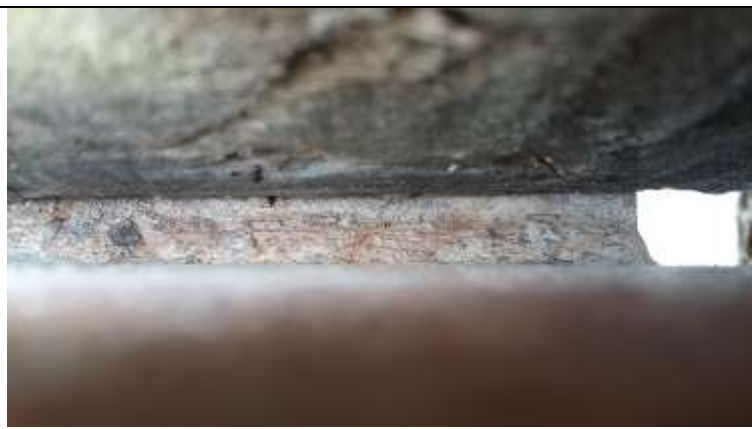
Photo 32
Extrados
Soudure pièce de pont sur semelle
supérieure de poutre
Corrosion de la soudure

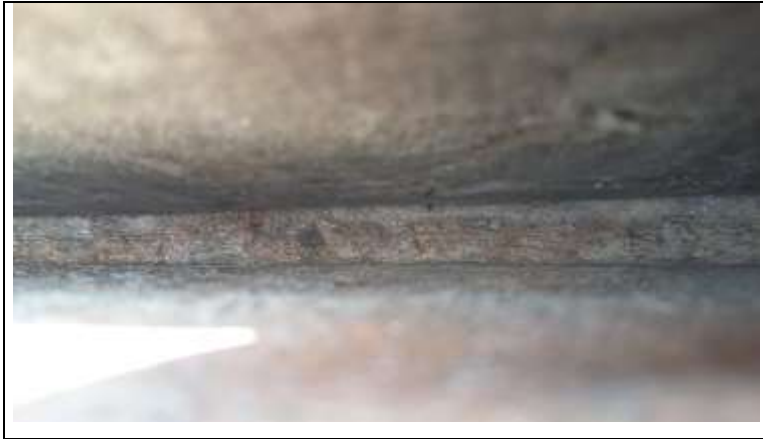
<p>Photo 33</p> <p>Extrados</p> <p>Soudure pièce de pont sur semelle supérieure de poutre</p> <p>Corrosion de la soudure</p>

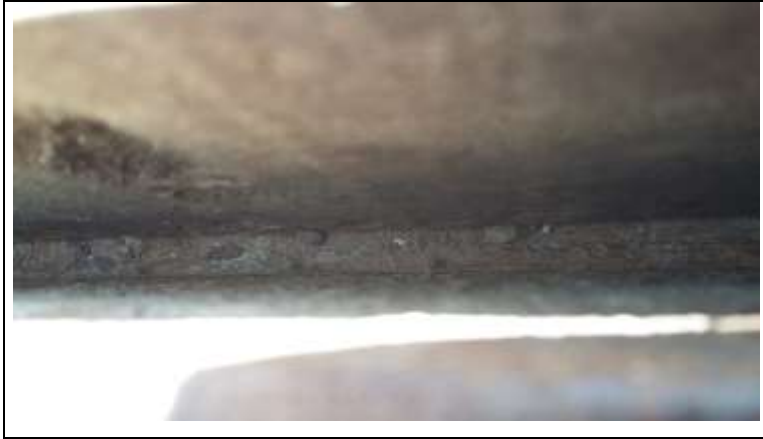
<p>Photo 34</p> <p>Extrados</p> <p>Soudure pièce de pont sur semelle supérieure de poutre</p> <p>Corrosion de la soudure</p>

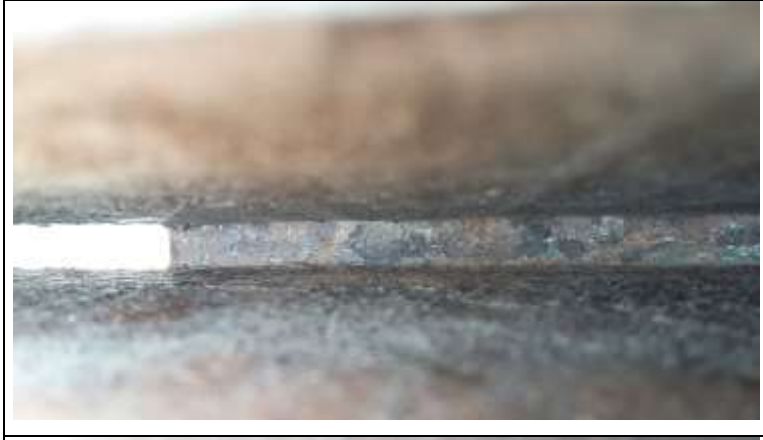
<p>Photo 35</p> <p>Extrados</p> <p>Absence de Soudure pièce de pont sur semelle supérieure de poutre</p>

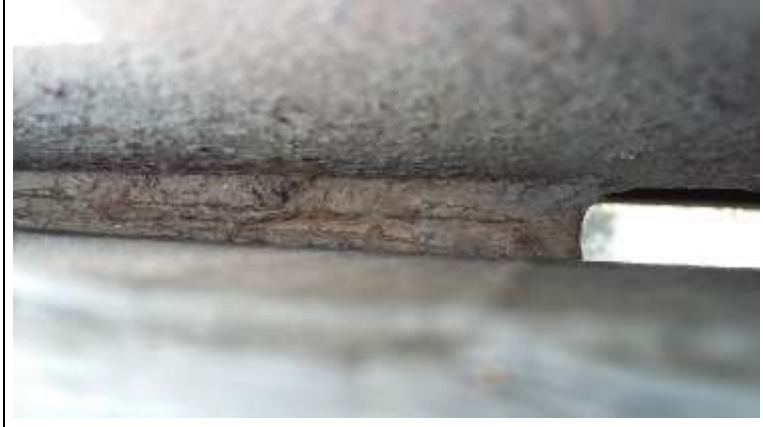
<p>Photo 36</p> <p>Extrados</p> <p>Soudure pièce de pont sur semelle supérieure de poutre</p> <p>Corrosion de la soudure</p>

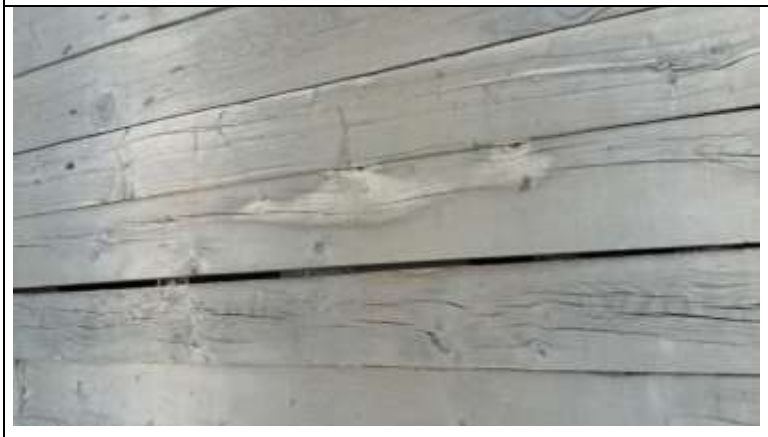
<p>Photo 38 Platelage bois Creux dans l'épaisseur</p>

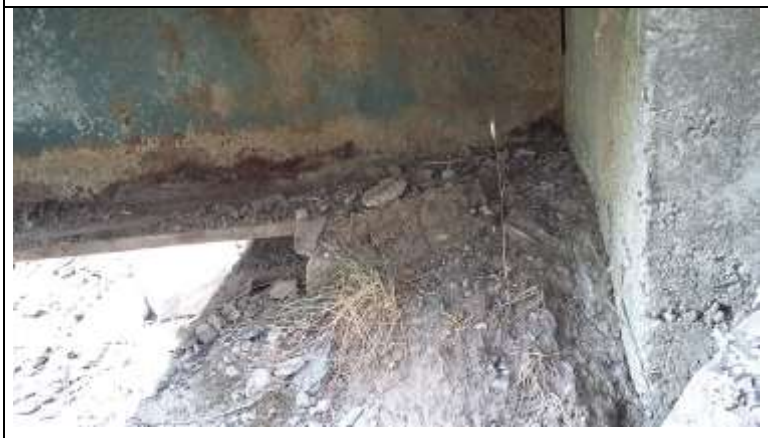
<p>Photo 39 Dépôt sur le sommier</p>
 	<p>Photo 40 Extrados Soudure pièce de pont Bon état</p>
 	<p></p>

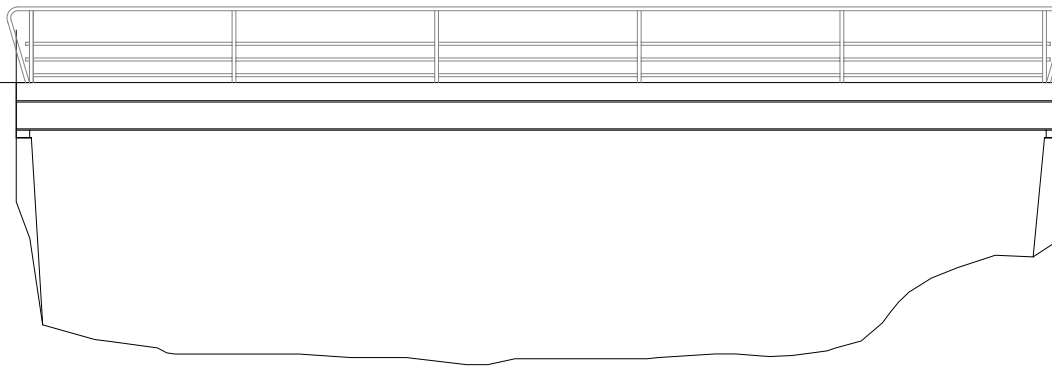
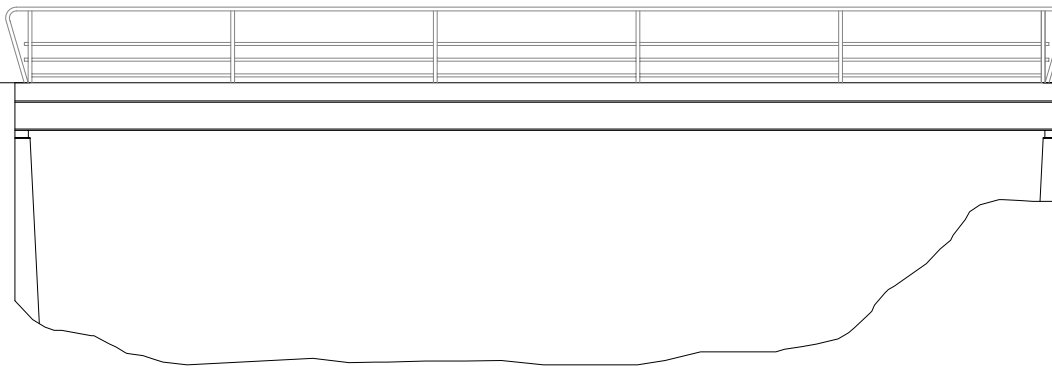
0.A N°: PONT JAUSIERS	SCHEMA D'OUVRAGE	Dessiné par: GSCHODLS
Plan n°: 07	ELEVATIONS	23/09/2016

Généralités :
- Corrosion IPE
