GÉOSCIENCES & ÉNERGIES RENOUVELABLES

Crots, le 09/08/2016

COMPTE RENDU D'INTERVENTION		
Nettoyage du forage de La Fare à l'air lift		
Réf. : YB/05/2016-07/FOR/090/02	Commune de REILLANNE	REILLANNE (04)

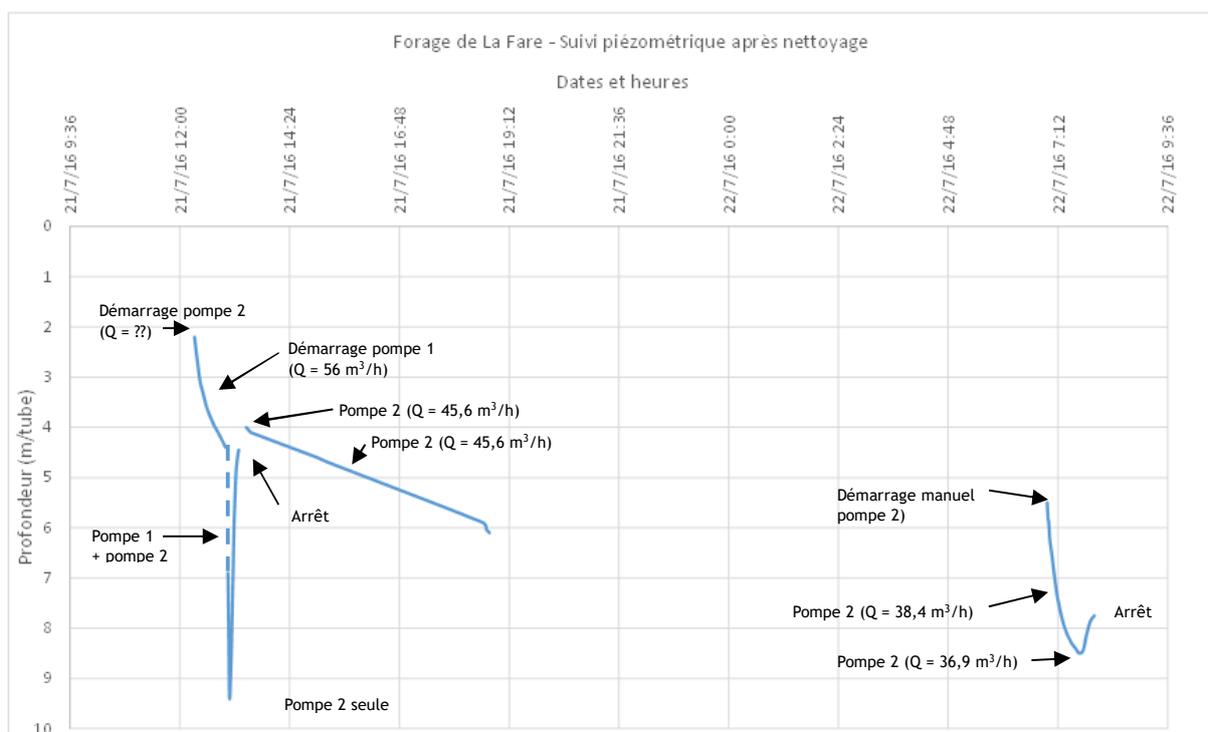
Figure - Suivi des niveaux d'eau dans le forage en pompage après nettoyage

Bien qu'important, le rabattement du niveau d'eau mesuré alors (-9,4 m/tube) est apparu très inférieur à celui qui avait été mesuré avant l'intervention de nettoyage (-12 à -13 m/tube). Ainsi, en dépit du caractère rustique et rudimentaire des techniques mises en œuvre, les résultats obtenus semblent positifs. Le forage a au moins en partie été dé-colmaté (évacuation de particules fines et de racines) et ses capacités ont été améliorées.
