COMPTE RENDU D'INTERVENTION

ASSISTANCE TECHNIQUE AU MAÎTRE D'OUVRAGE

**POUR LES TRAVAUX DE DECOLMATAGE
DU FORAGE DE LA FARE**

SUR LA COMMUNE DE REILLANNE

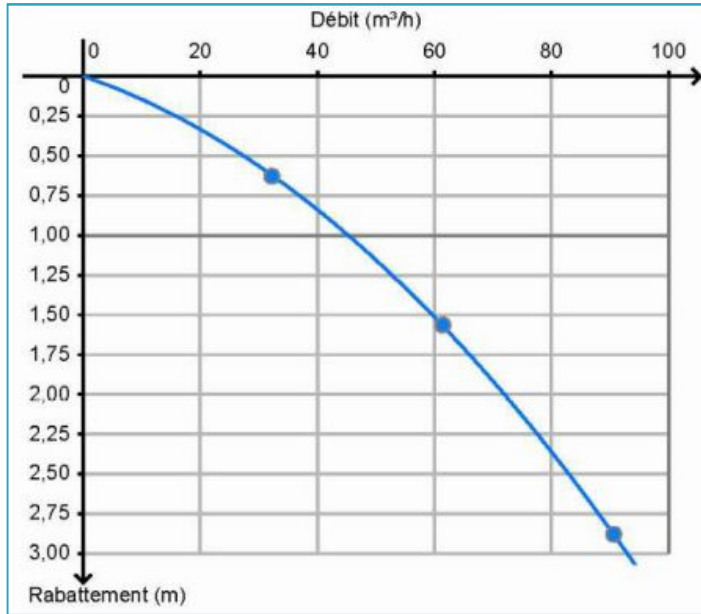
La courbe caractéristique ainsi déduite a permis d'établir le débit critique de l'ouvrage et il vient :

Avec $Q_c = 65 \text{ m}^3/\text{h}$

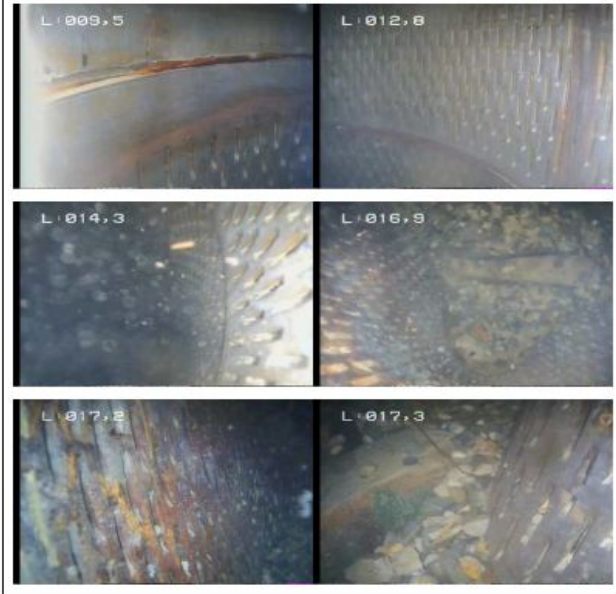
<p><u>De -7,5 à -9,5 m/haut du tube :</u></p> <p>Tube plein en acier inoxydable ø 600 mm</p> <p>Visuellement, la paroi du tube est en bon état.</p>

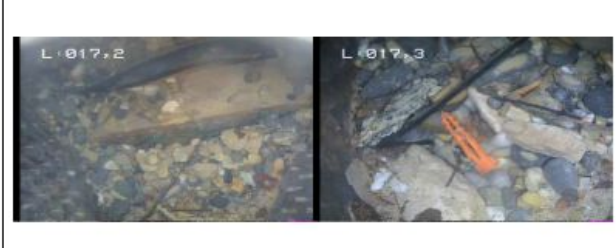
<p><u>De -9,5 à -17,4 m/haut du tube :</u></p> <p>Crépine en acier inoxydable à nervures repoussées ø 600 mm</p> <p>Visuellement, la paroi de la crépine est en bon état.</p> <p>La soudure tube plein/crépine n'est pas continue.</p> <p>Les nervures de la crépine sont bien dégagées.</p> <p>A partir de -17,0 m/haut du tube, l'ouvrage est +/- effondré et est +/- corrodé et oxydé. De plus, une partie des nervures de la crépine est colmatée.</p>

La majeure partie des racines qui colmataient les crépines du forage ont apparemment été éliminées comme en témoigne les images issues de l'inspection vidéo.

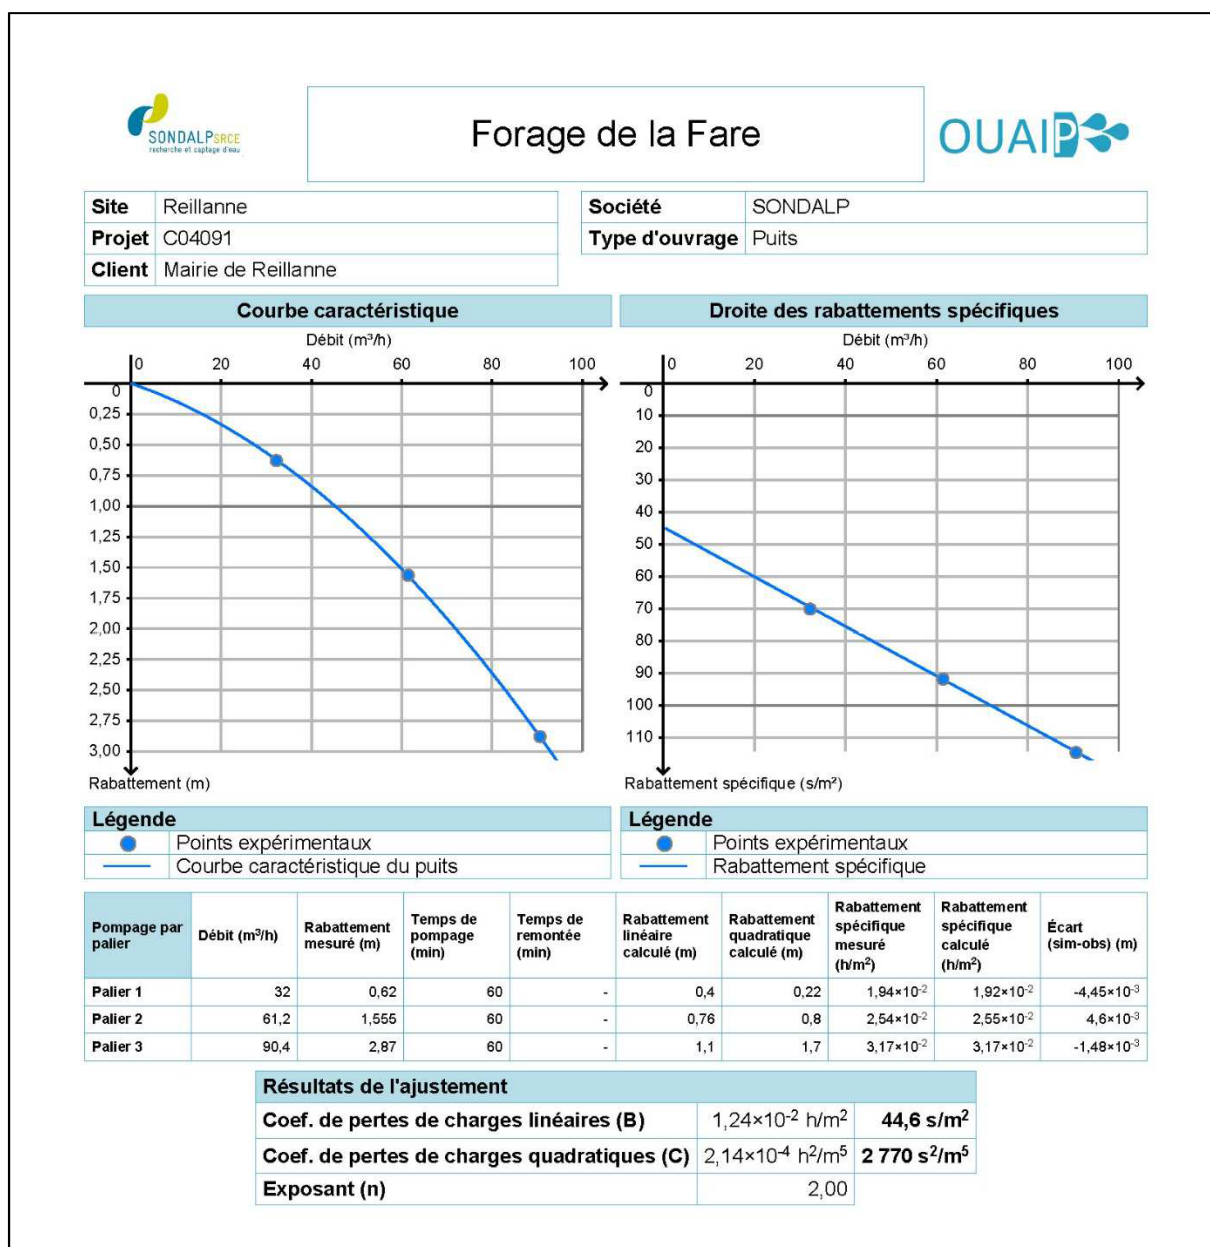
Figure 1 : Courbe caractéristique

Dans les conditions de nappe de mars 2017, le débit critique est de l'ordre de 65 m³/h. Au-delà de ce débit, la perte de charge quadratique (générée par le passage de l'eau au droit de la crépine) devient supérieure à la perte de charge linéaire (générée par le passage de l'eau dans le terrain aquifère).

- La valeur de la perte de charge linéaire (B) est faible, indiquant une nappe relativement productive.
- La valeur de la perte de charge quadratique (C) est inférieure à $3600 \text{ s}^2/\text{m}^5$, indiquant un ouvrage relativement bien conçu et bien développé.

Ces travaux ont aussi permis de caractériser le comportement hydraulique du forage et de déterminer son débit critique. Ainsi, dans les conditions de nappe de mars 2017, nous préconisons de ne pas dépasser le débit de 65 m³/h en exploitation.

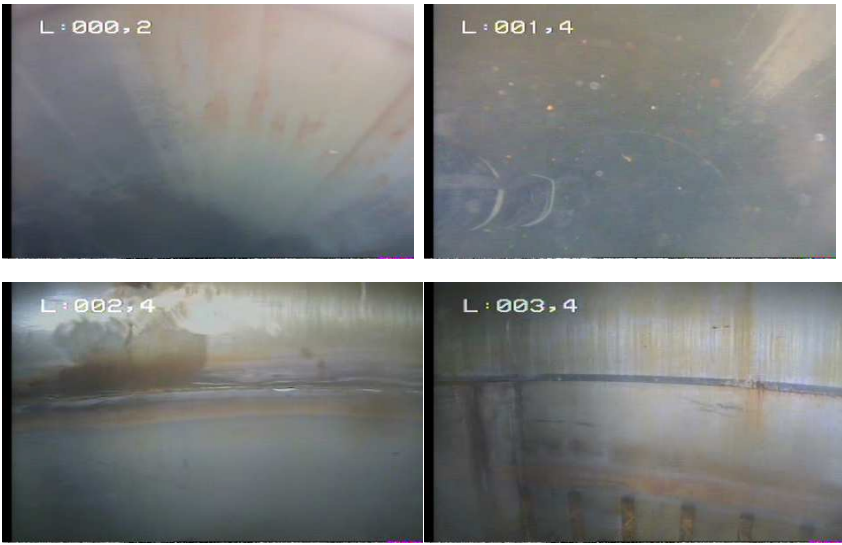
<p>Haut du tube inox à -1,7m/haut du sommet du regard béton</p> <p><u>De 0,0 à -3,4 m/haut du tube :</u></p> <p>Tube plein en acier inoxydable ø 600 mm</p> <p>Visuellement, le tube plein est en bon état.</p> <p>Les soudures entre tronçons sont continues.</p>

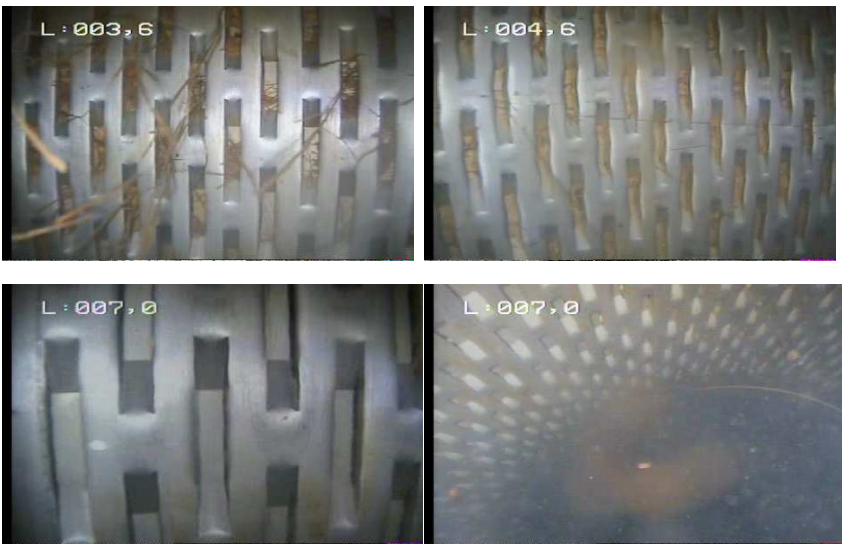
<p><u>De -3,4 à -7,5 m/haut du tube :</u></p> <p>Crépine en acier inoxydable à nervures repoussées ø 600 mm</p> <p>Visuellement, la paroi de la crépine est en bon état.</p> <p>Globalement, les nervures de la crépine sont bien dégagées. Des racines sont encore présentes sur les 2 premiers mètres.</p>

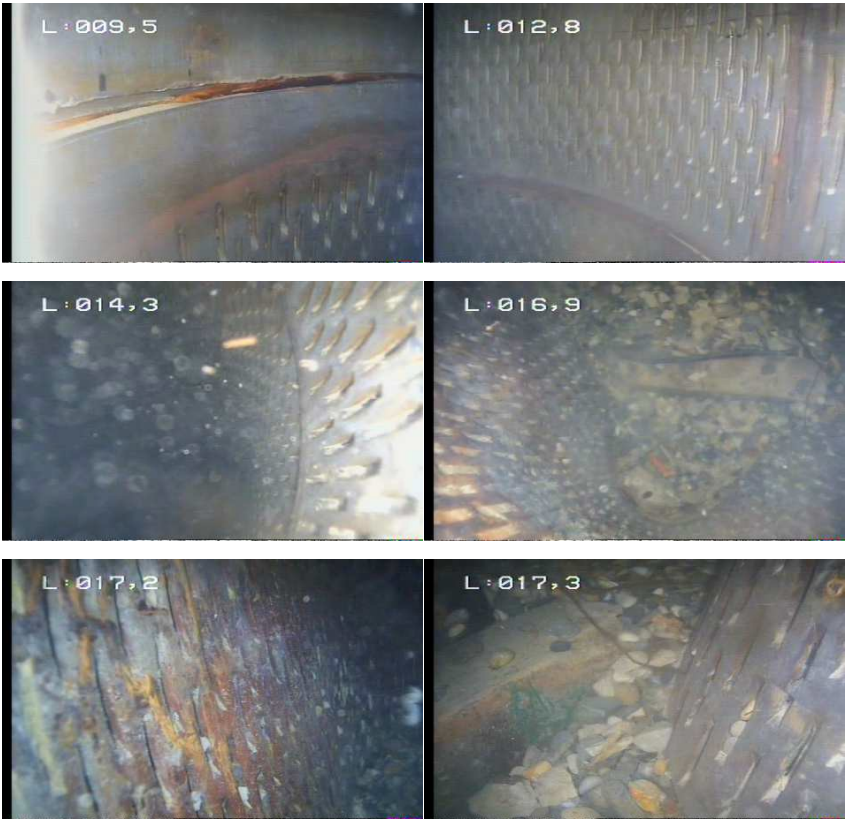
<p><u>De -9,5 à -17,4 m/haut du tube :</u></p> <p>Crépine en acier inoxydable à nervures repoussées ø 600 mm</p> <p>Visuellement, la paroi de la crépine est en bon état.</p> <p>La soudure tube plein/crépine n'est pas continue.</p> <p>Les nervures de la crépine sont bien dégagées.</p> <p>A partir de -17,0 m/haut du tube, l'ouvrage est +/- collapsé et est +/- corrodé et oxydé. De plus, une partie des nervures de la crépine est colmatée.</p>

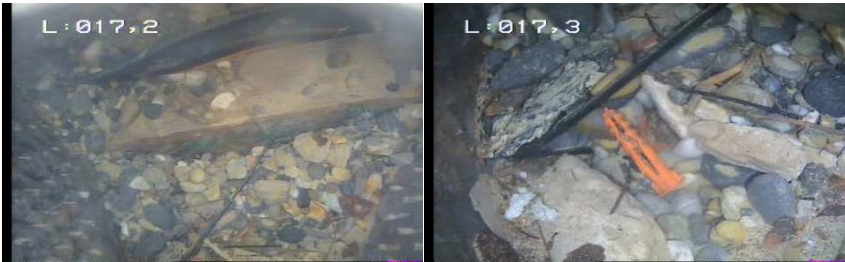
<p>Fond de l'ouvrage</p> <p>A -17,4 m/haut du tube, le fond de l'ouvrage est observé. Il présente une accumulation de graviers, de sables et de corps étrangers : chevron de bois, joint, cheville, colliers colson...</p>
