Département des Alpes de Haute Provence
Périmètre RTM de l'Ubaye
Forêt Domaniale de Costebelle
Division Domaniale du torrent des Sanières
UBA_COSTEBEL_9

Torrent des Sanières

Etude de bassin de risques

Rapport - Décembre 2015

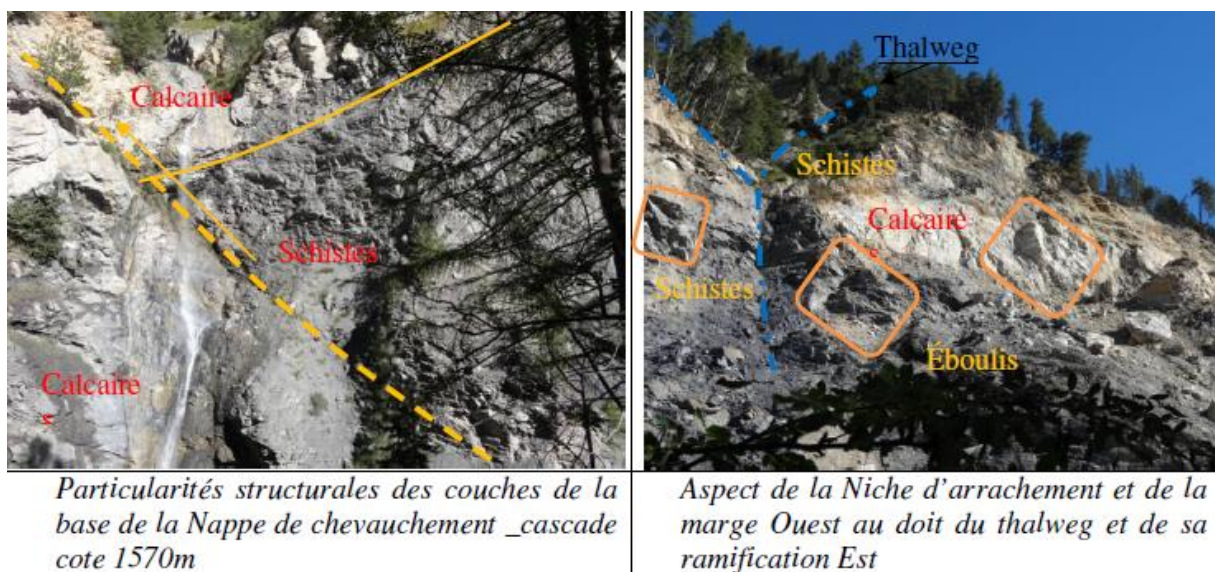
Figure 14. Détails de l'éboulement de la Roche Plombée

La particularité de cet éboulement toutefois est de connaître une activité continue depuis le 4 août 2013, en situation hydrique sèche. Les films réalisés montrent bien un « vélage » de la partie supérieure du talus au droit des niveaux schisteux avec dislocation des masses rocheuses encore cohérentes. Une régression de la couronne de décrochement est en cours avec des ouvertures de fissures 10 mètres en arrière de la marge Est en contrebas du sentier PR cote 1630 m. Des purges mobilisant schistes versicolores et éléments calcaires sont aussi attendues au droit de la couronne de décrochement en hémicycle vertical.

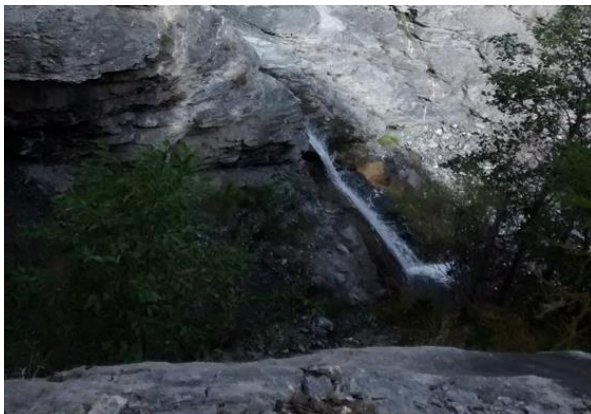
Amont des grandes chutes rocheuses

Cet éboulement a fortement réduit et comblé le lit de matériaux sur un linéaire d'environ 500 m. Le barrage B23 est totalement enfoui sous les matériaux. Les barrages B20 et B21 sont fortement engravés en rive gauche.

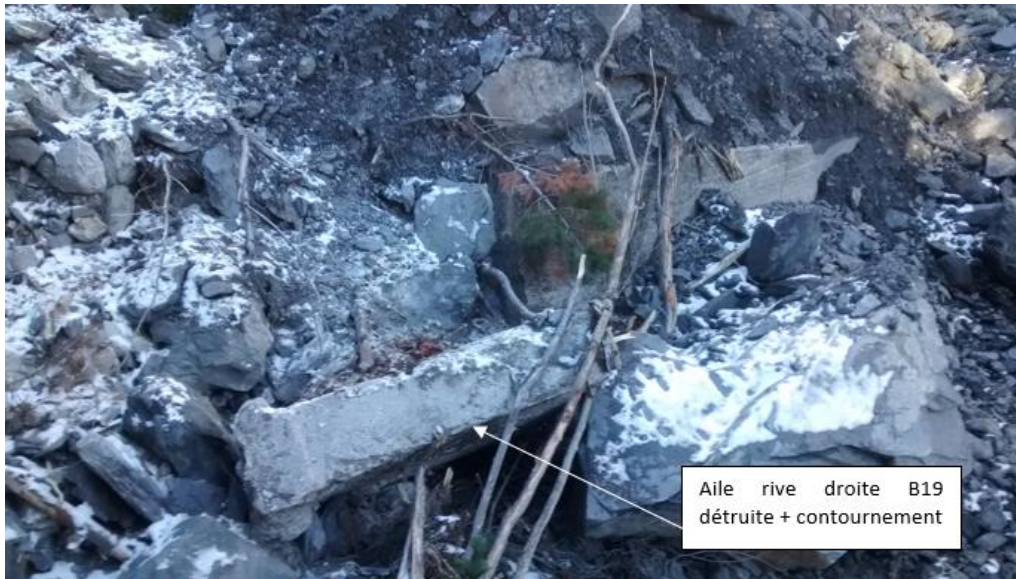
Le barrage B19, idéalement placé au sommet d'un ressaut rocheux, bien que dégradé par la quantité importante de matériaux qu'il a reçu, permet de caler une partie du pied du glissement. Il marque la fin de la zone d'influence de l'éboulement et du glissement de versant associé. Notons qu'en 2015 cet ouvrage est partiellement contourné en rive droite et qu'une partie de son aile a été démolie. Une quantité importante de matériaux recouvre désormais l'ouvrage et le glissement est venue se caler dans le chenal à l'aval du B19 ;

Figure 27. Photographie du B19 – décembre 2015

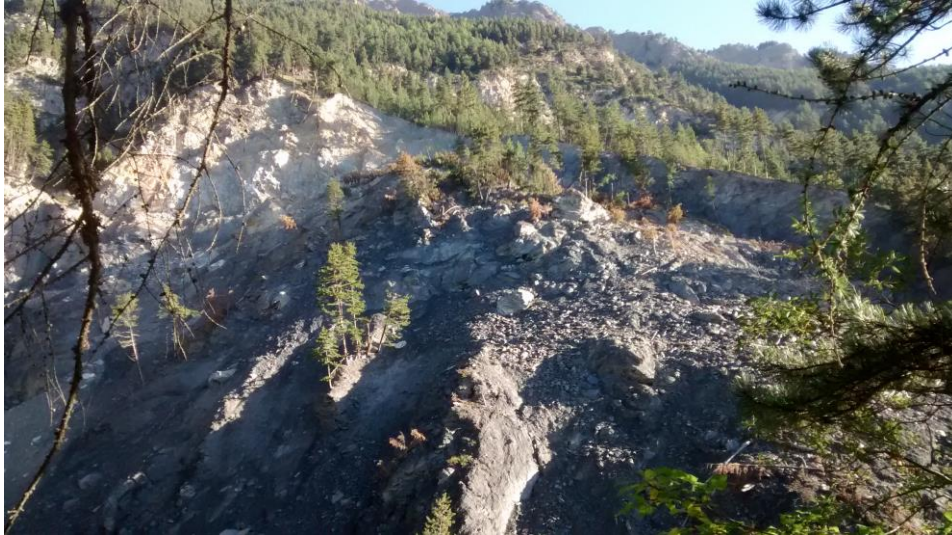
Le volume estimé de l'éboulement/glisement surplombant actuellement la rive gauche du bassin versant des Sanières est de 300 000 m³. Une surface de rupture plus profonde avec atteinte du fond du thalweg du torrent de Sanières est à craindre mais ne semblait pas fonctionnelle au vu :

Figure 41. Photos de a partie supérieure de l'éboulement (09/09/2014)

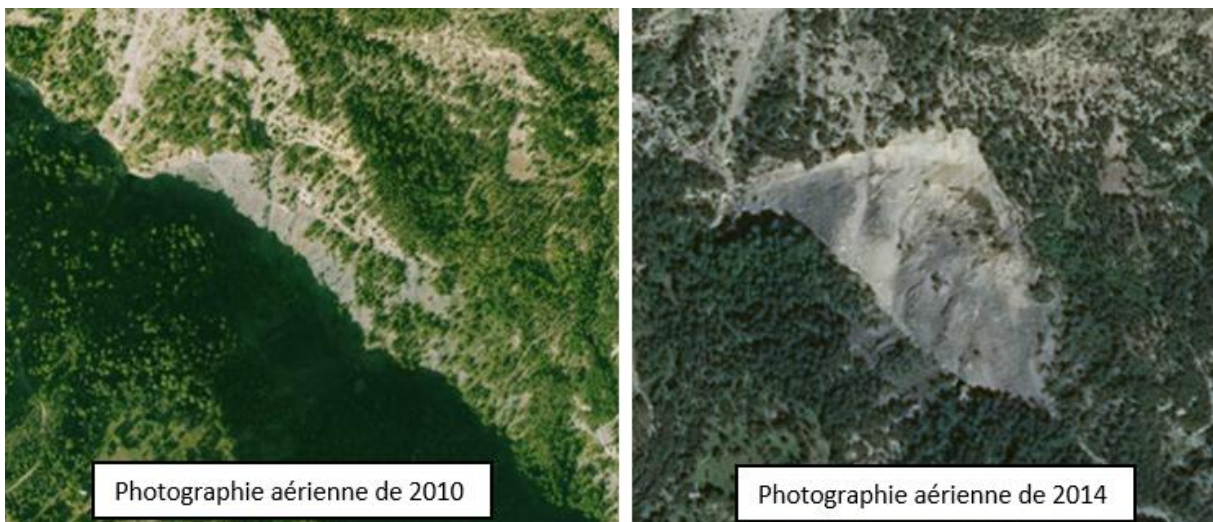
Une dégradation locale de la situation est cependant observée depuis l'éboulement d'août 2013.

Figure 46. Comparaison des photographies aériennes de 2010 et 2014 dans le secteur de l'éboulement

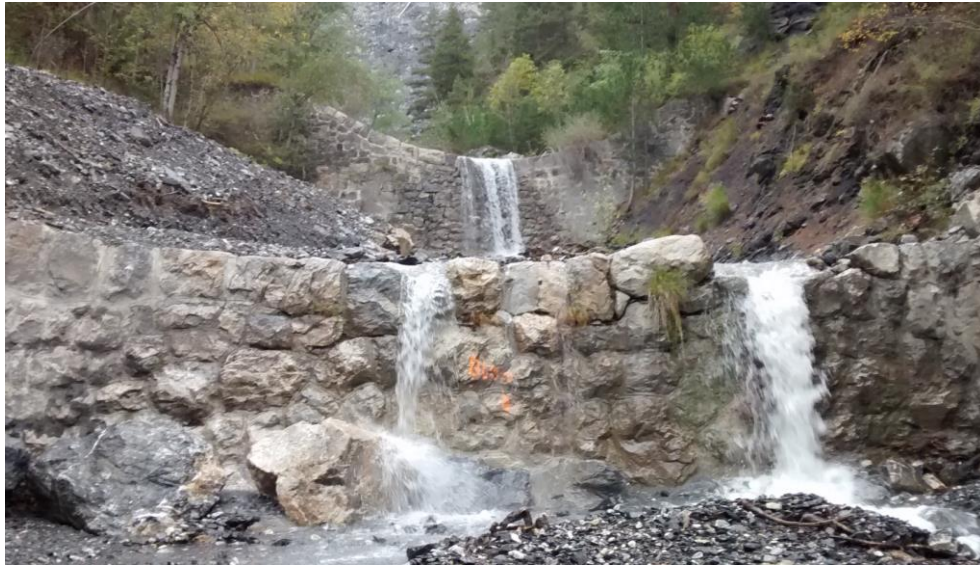
Nécessité d'entretien : ce dispositif présente de nombreux désordres. En raison de sa place à l'aval du glissement de Roche Plombée, il peut potentiellement être confronté à des phénomènes violents, qui en l'état actuel du dispositif, pourraient engendrer des dégâts importants sur le parc d'ouvrage. **Les principales interventions à envisager concernent surtout les ouvrages en pierres maçonnées B9, B10 (urgent) et B11.** Ces ouvrages doivent être renforcés par ajout d'un renfort en béton armé. **L'ouvrage B3 nécessite également un renforcement au niveau de sa cuvette et de son parement.**

Figure 69. Photographie des ouvrages B17 et B18

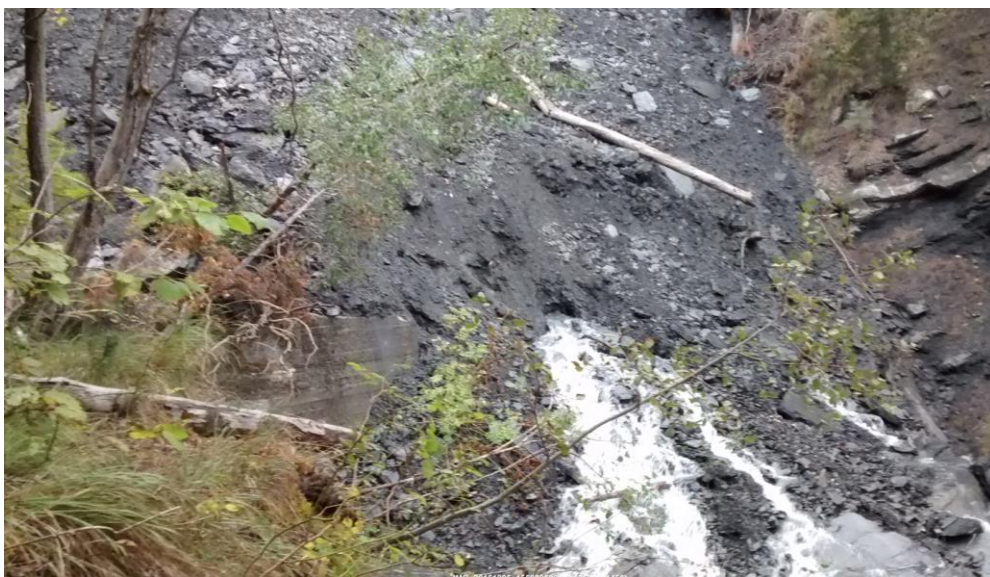
Figure 70. Photographie de l'ouvrage B19 (seule l'aile rive droite est apparente)

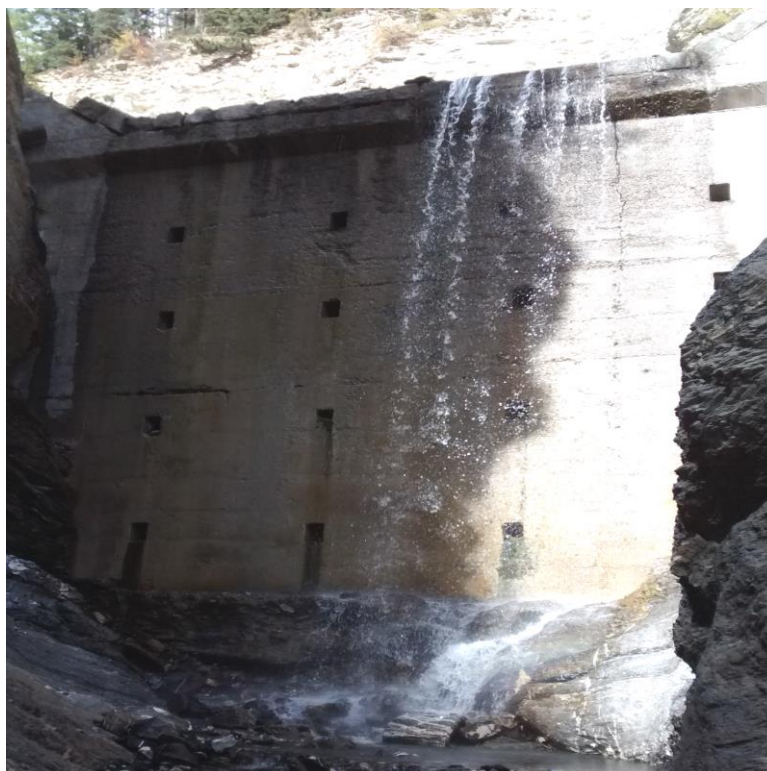
Figure 71. Photographie du barrage B25 – affouillement important en pied

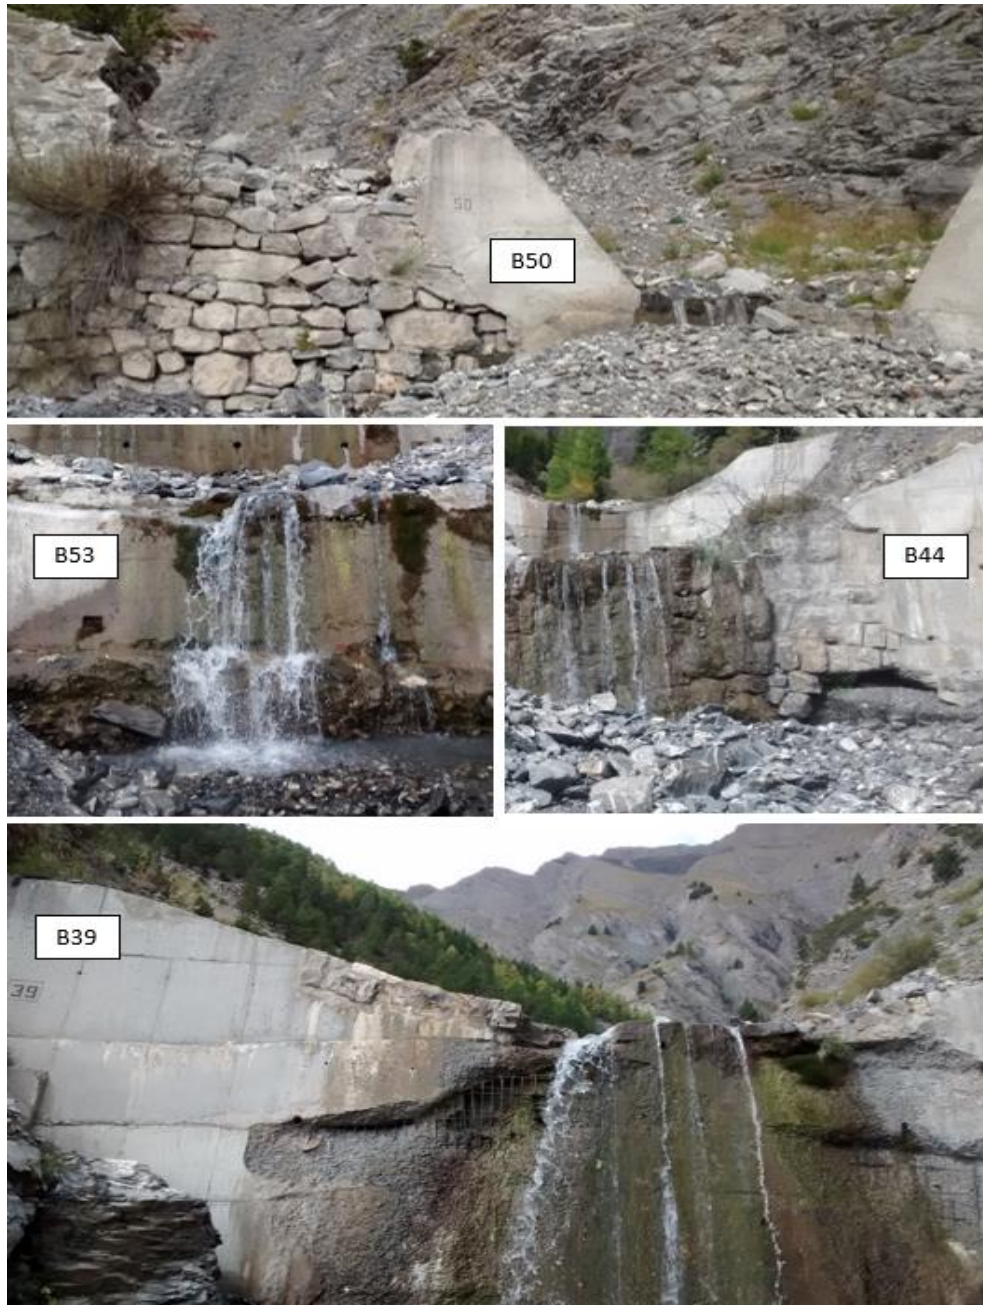
Etat général : dispositif très dégradé allant du qualificatif « partiel » à « optimal ».

Figure 72. Photographies des différents types de pathologie

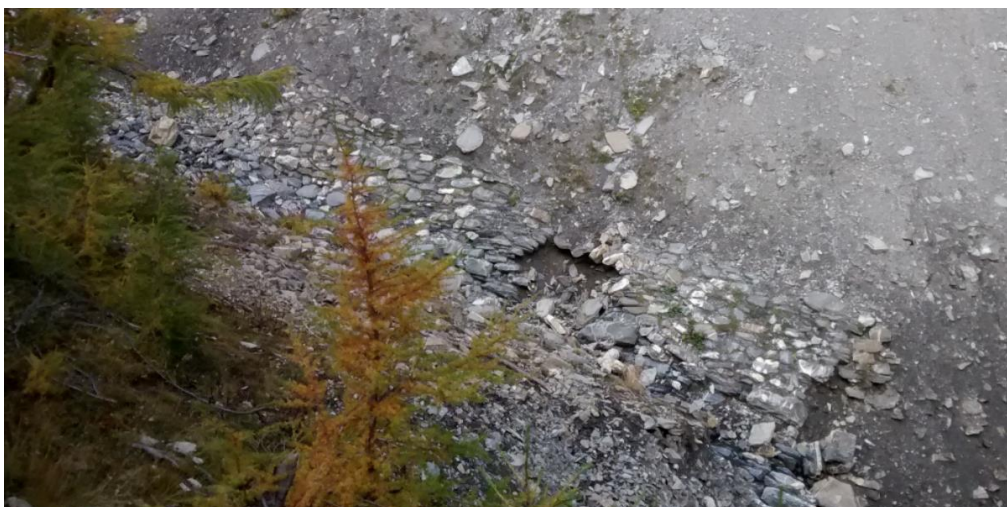
Figure 73. Photographie du barrage et pavage n°1 – pathologie du pavage

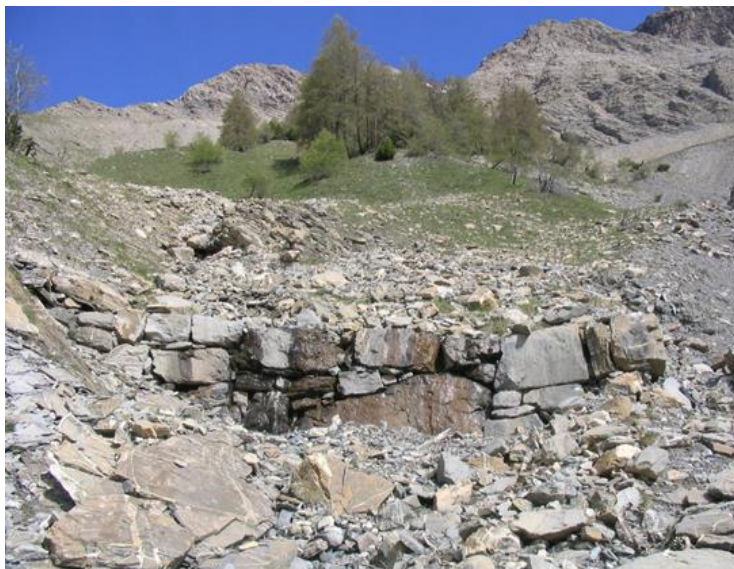
Figure 74. Photographie d'un seuil en pierres sèches – Clapière Faucon
