Création d'un itinéraire cyclable entre
Jausiers et Barcelonnette
Étude du franchissement du torrent de
Sanières

SEPTEMBRE 2022

Rapport provisoire

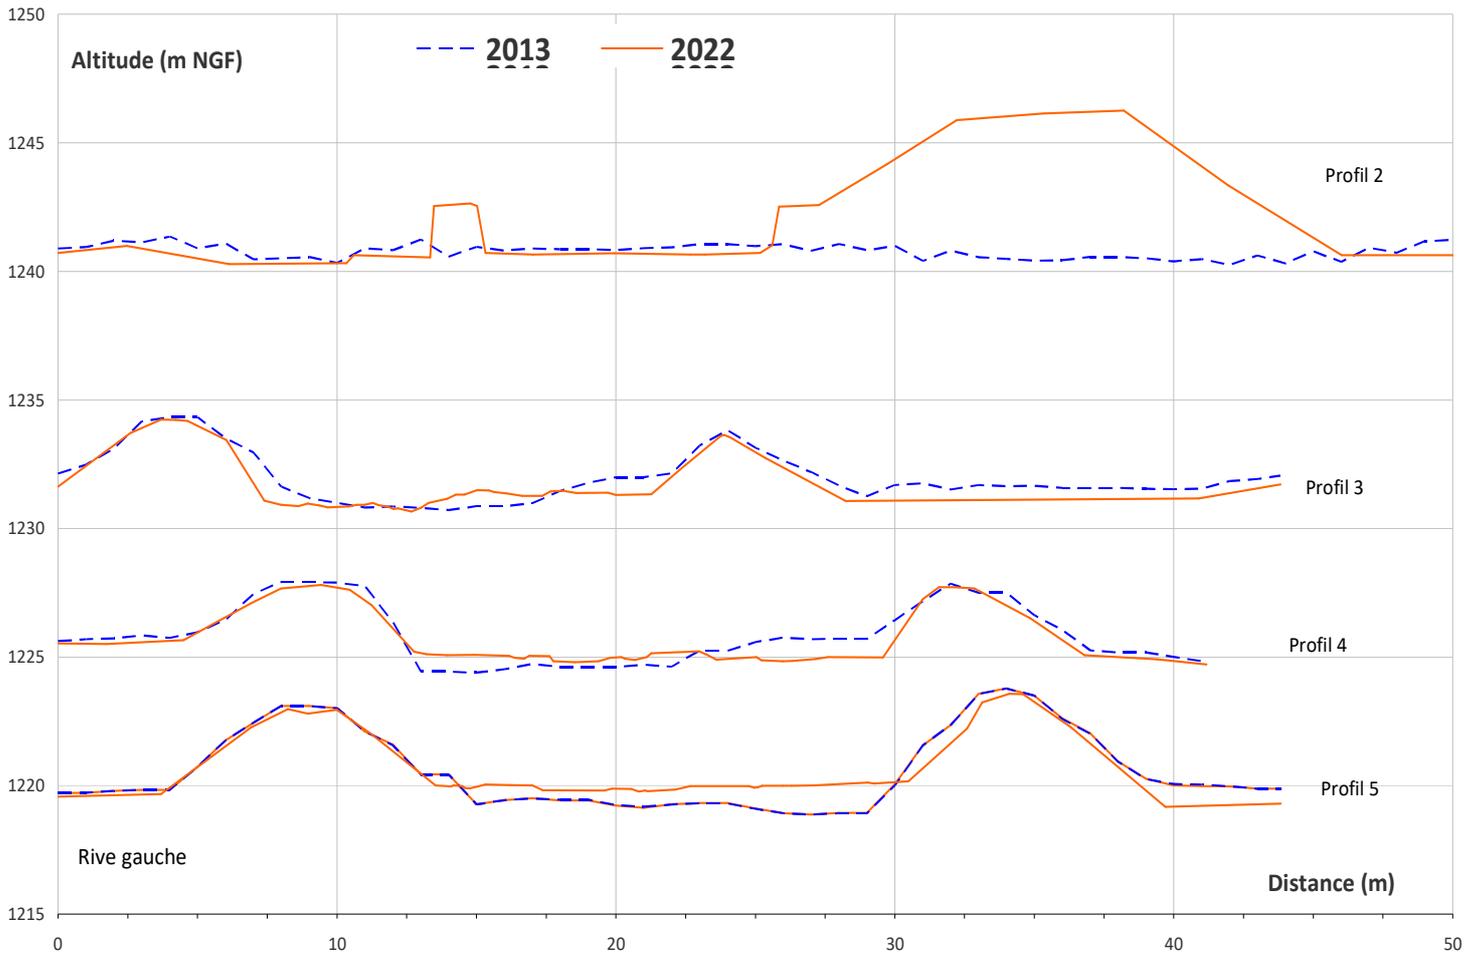
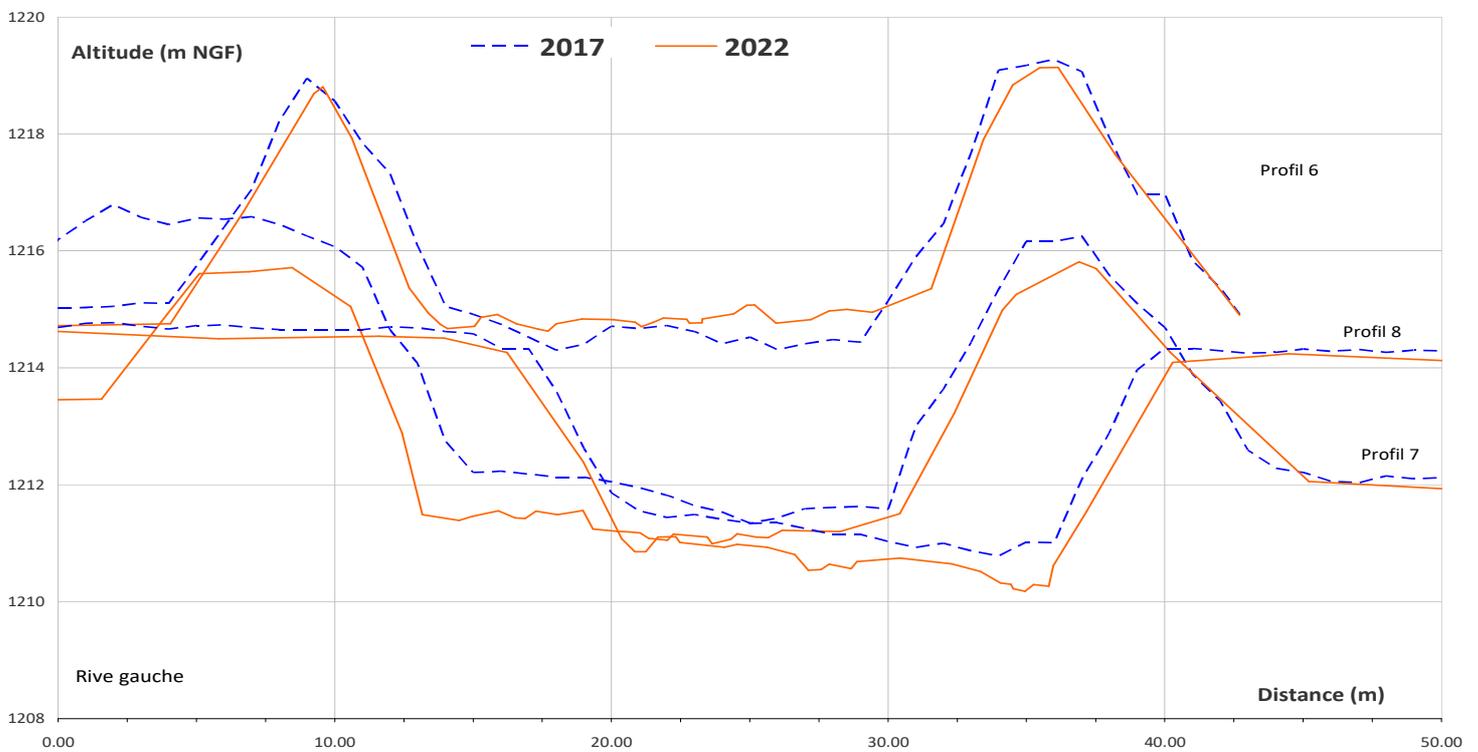
Par contre, une évolution systématique apparaît nettement sur l'ensemble des profils : **le recul des berges non protégées** même sur une courte période sans crue importante, ce qui illustre le caractère artificiel de ce tronçon et la nécessité d'intervenir régulièrement pour éviter un inexorable recul des berges.

Figures 15 & 16 : Évolution des profils en travers et recul des berges.

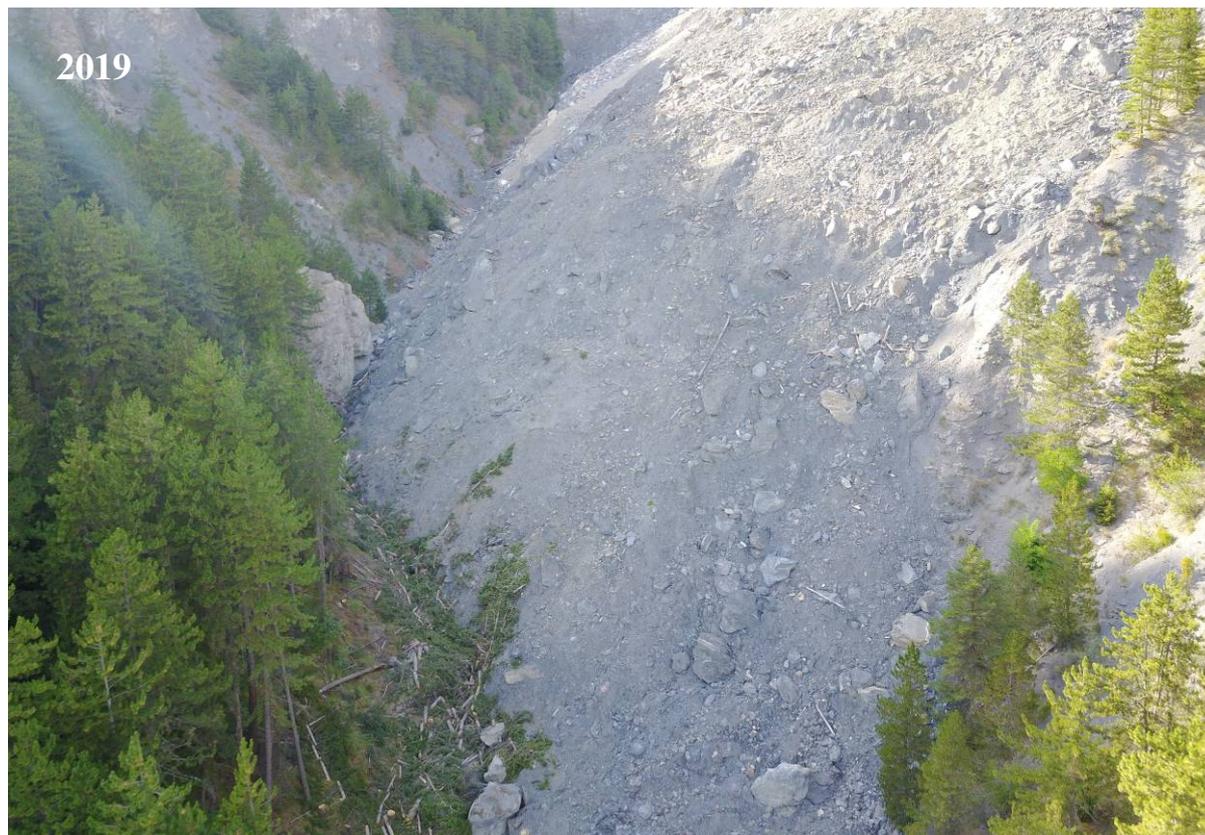
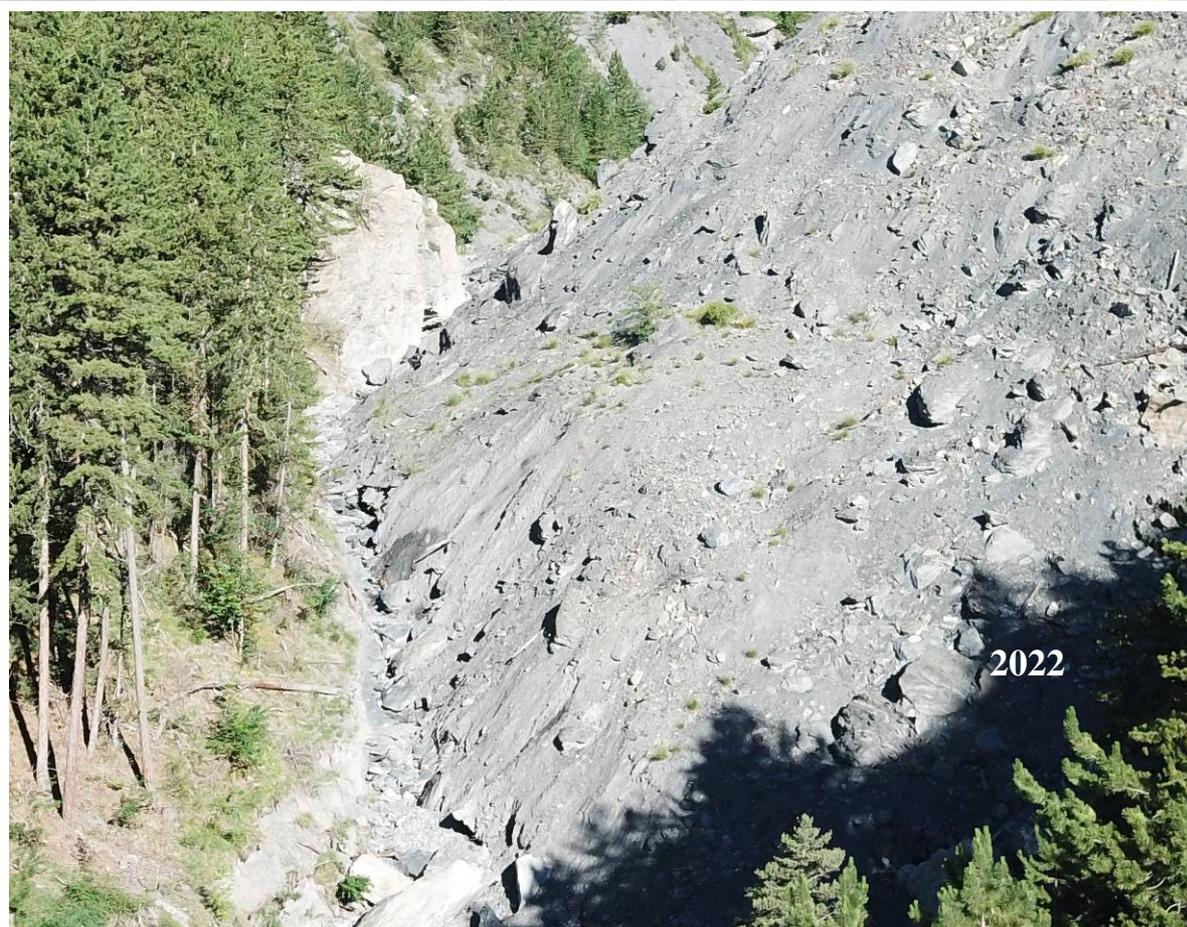
La photo de 2019 met en évidence le billonnage des arbres à proximité du lit. Cette action judicieuse illustre le risque de mobilisation d'arbres par le torrent - pas seulement dans la zone de l'éboulement - qui peuvent ensuite former des embâcles sur le cône de déjection.

Photo3 & 4 : Front du glissement avant et après la lave de 2018.

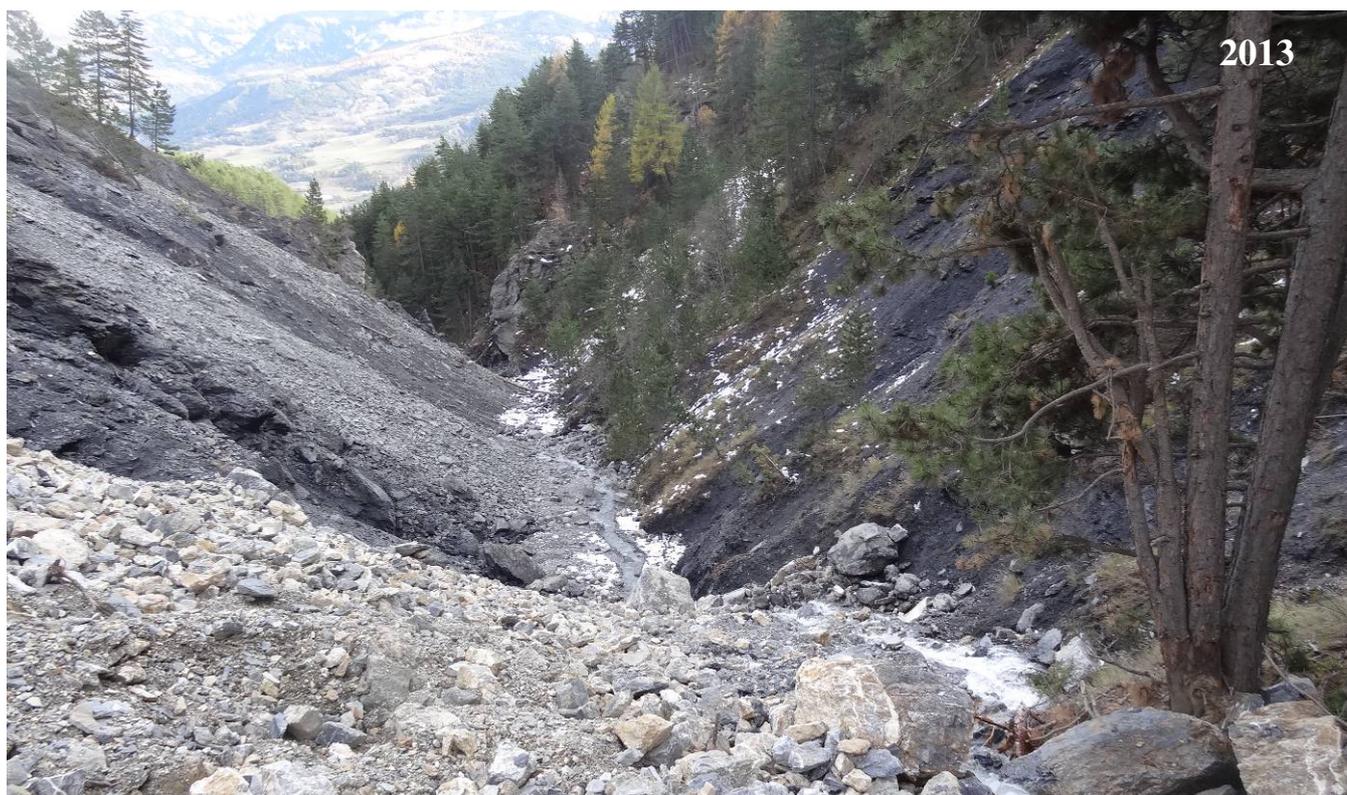
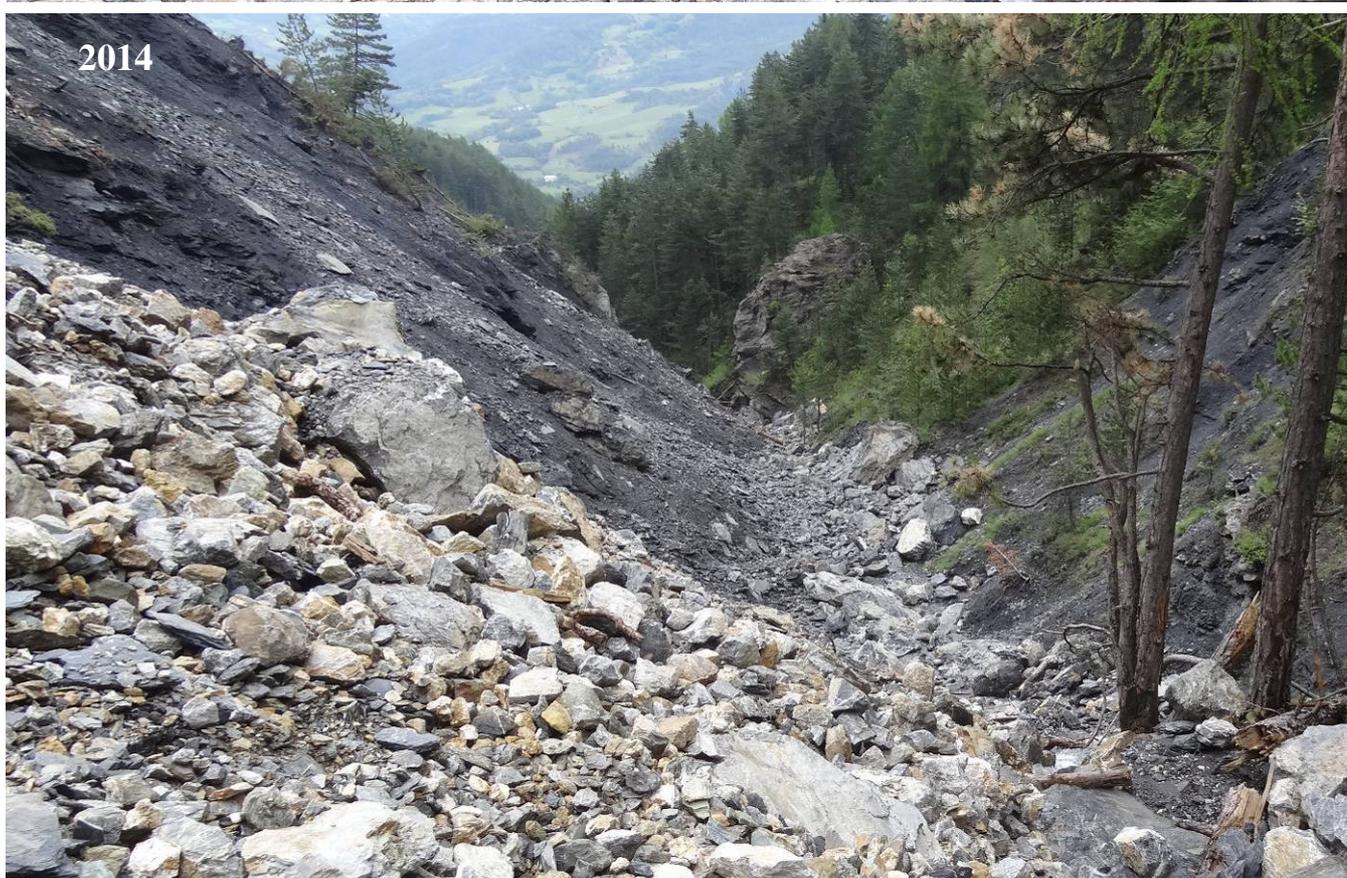
Photos 5 & 6 : Apports de blocs dans la partie centrale.

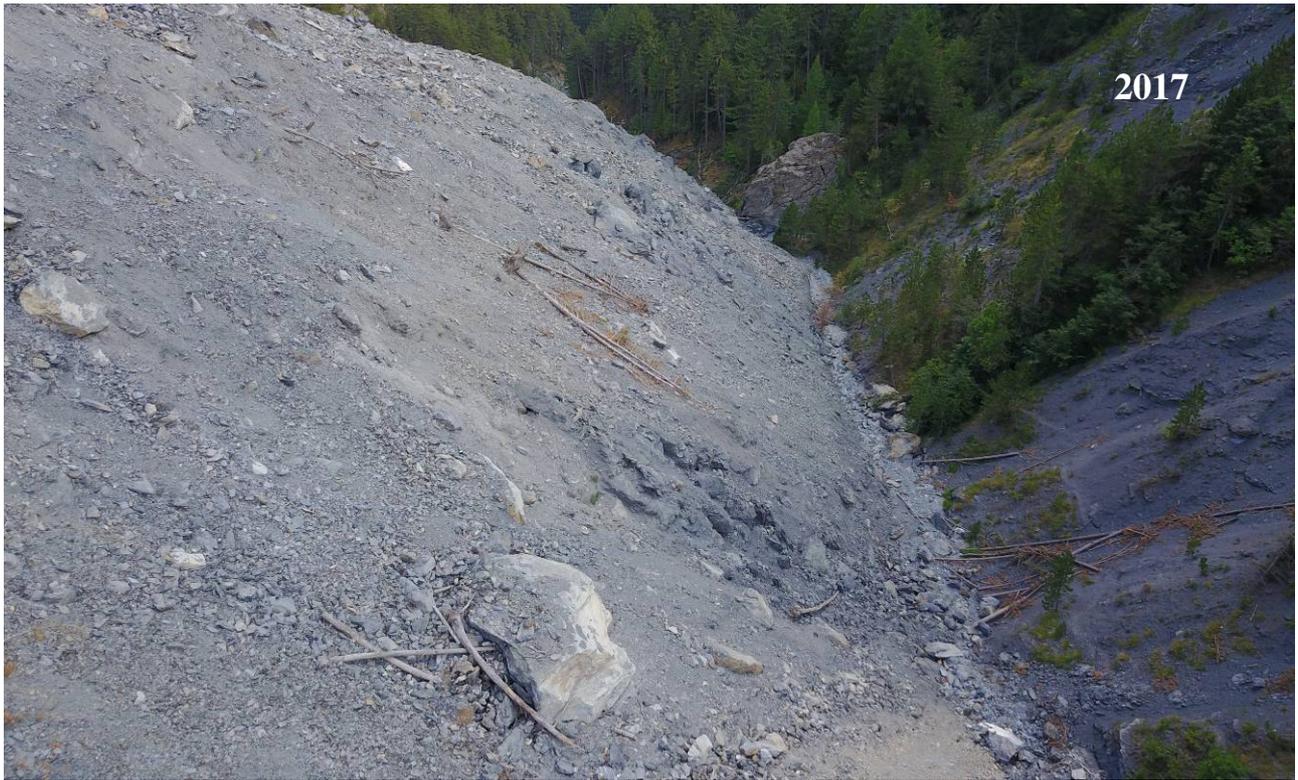
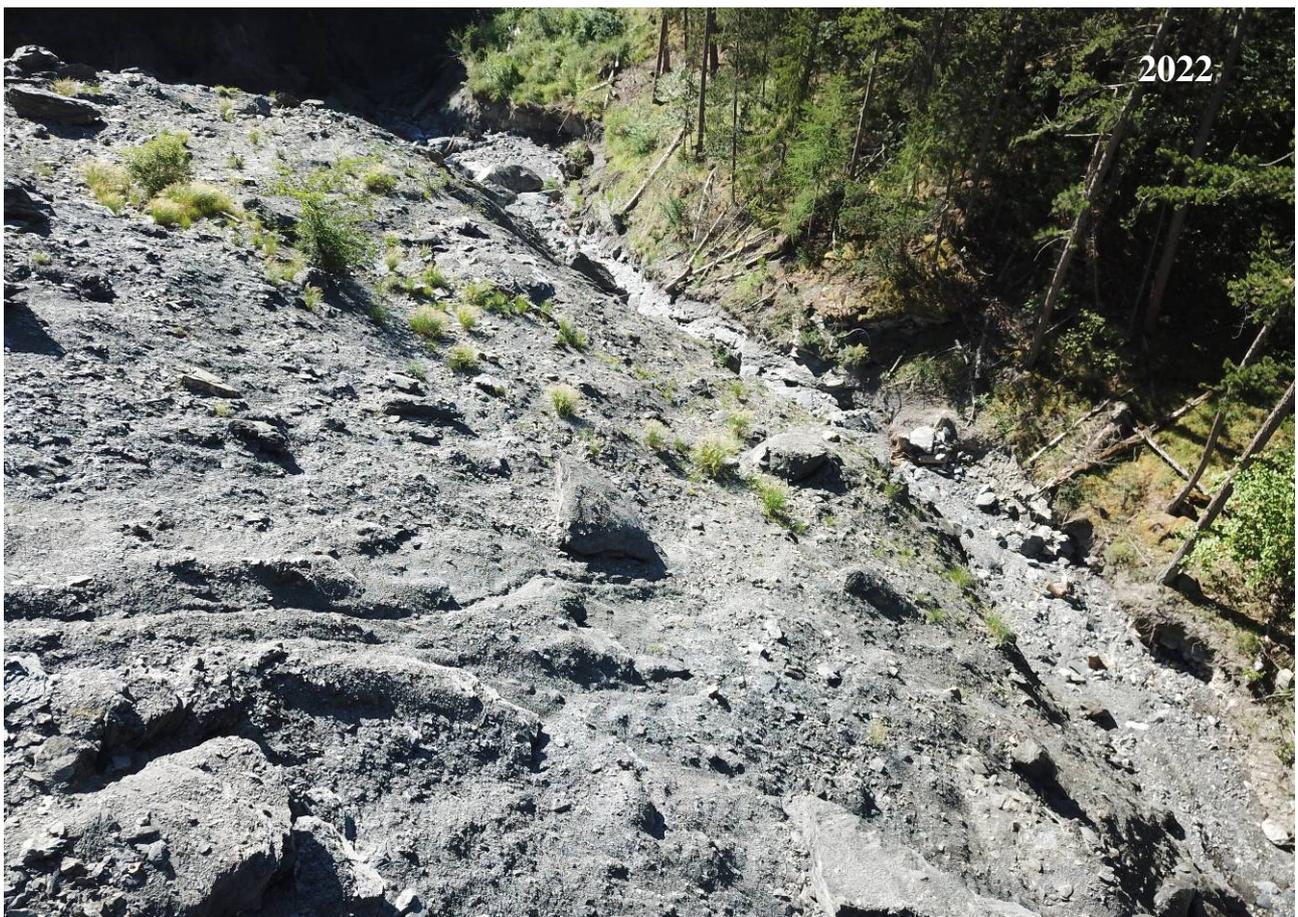
Photos 7 & 8 : Partie centrale avant et après la lave de 2018.

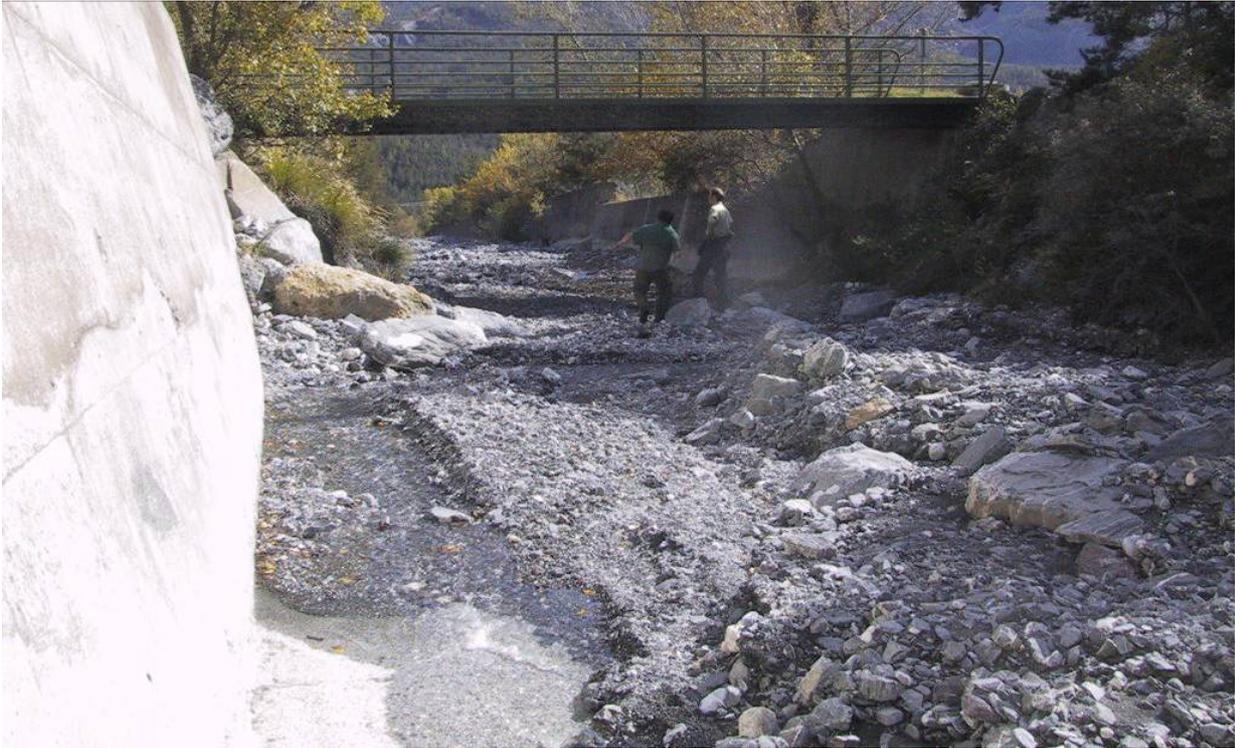
Ce débordement illustre l'effet délétère des culées saillantes par rapport à la berge et de l'absence d'entonnement. Il n'est donc pas étonnant que le débordement en août 2003 concerne surtout la partie du pont proche de la rive gauche (et de la culée saillante) comme le montre la seconde photo suivante prise par le RTM peu après la crue.

Photo 16 : Culée saillante du pont de Briançon en rive gauche.

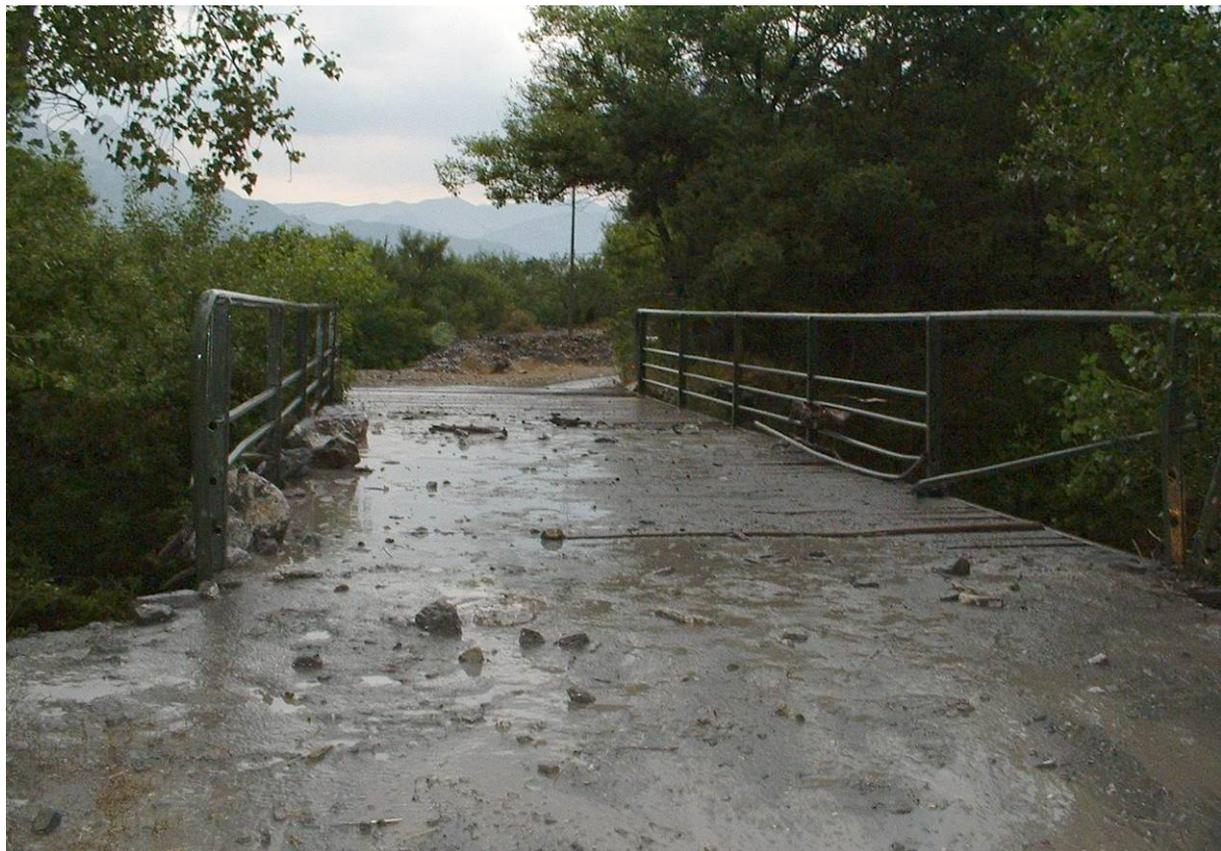
Figure 18 : Pont de Briançon après la crue (photo prise de la rive gauche).

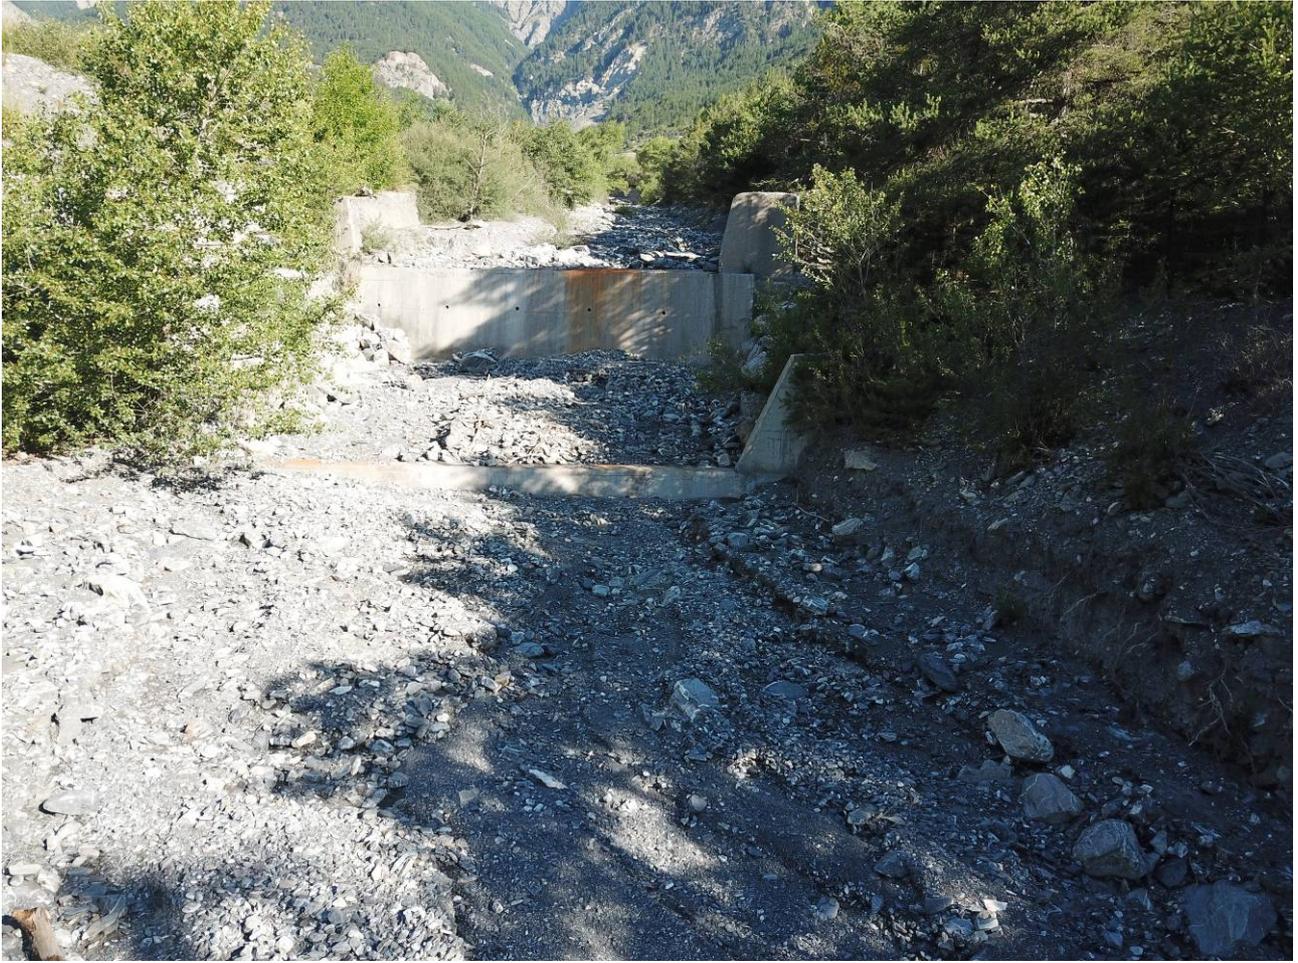
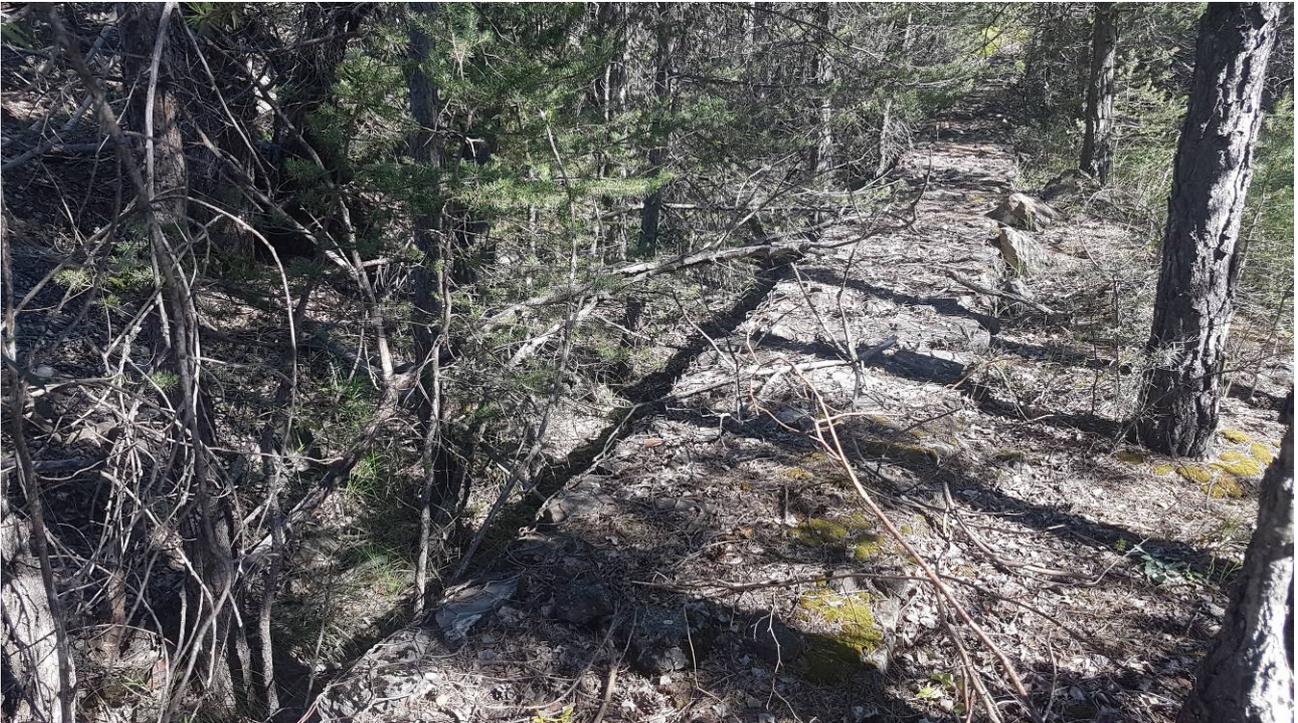
Photos 20 & 21 : Seuil B4 et épis en gabion associé.

Il serait souhaitable d'abaisser ce seuil, mais il paraît nécessaire au franchissement d'un canal d'irrigation. La solution pourrait découler du maintien du niveau de la cuvette (imposé par le canal) sur un seuil implanté une cinquantaine de mètres plus en amont.

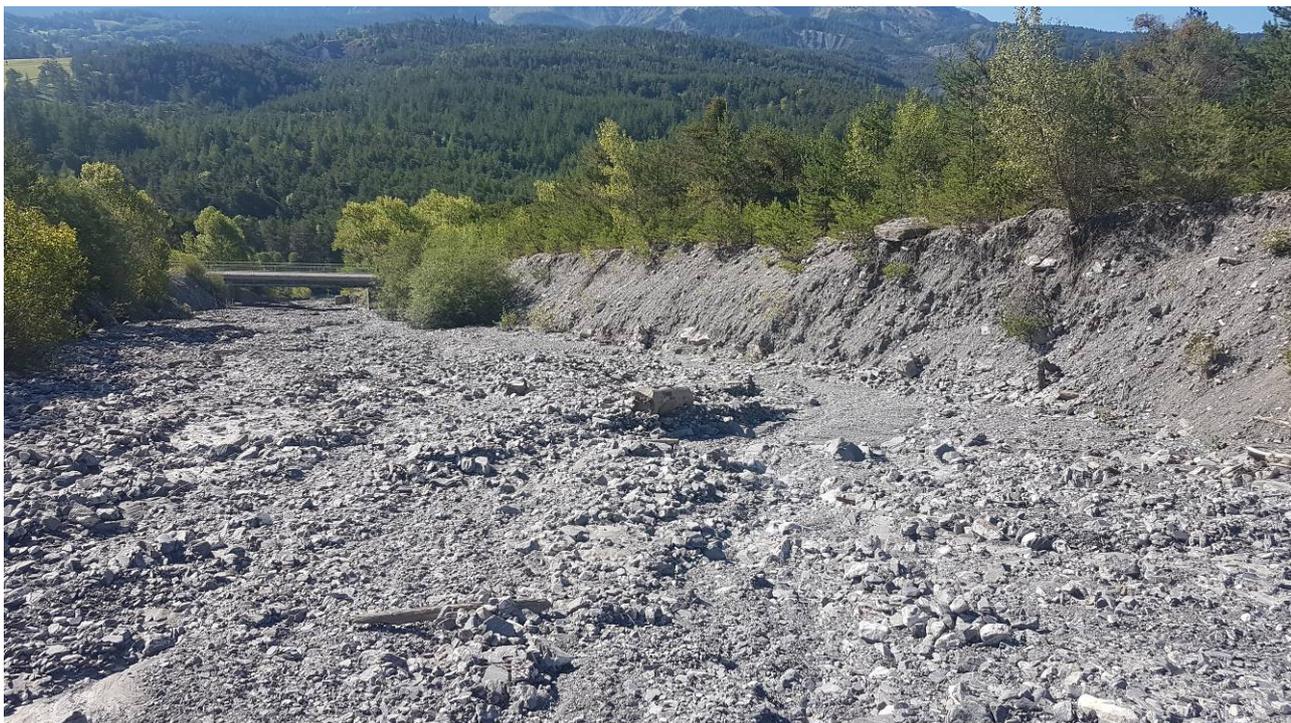
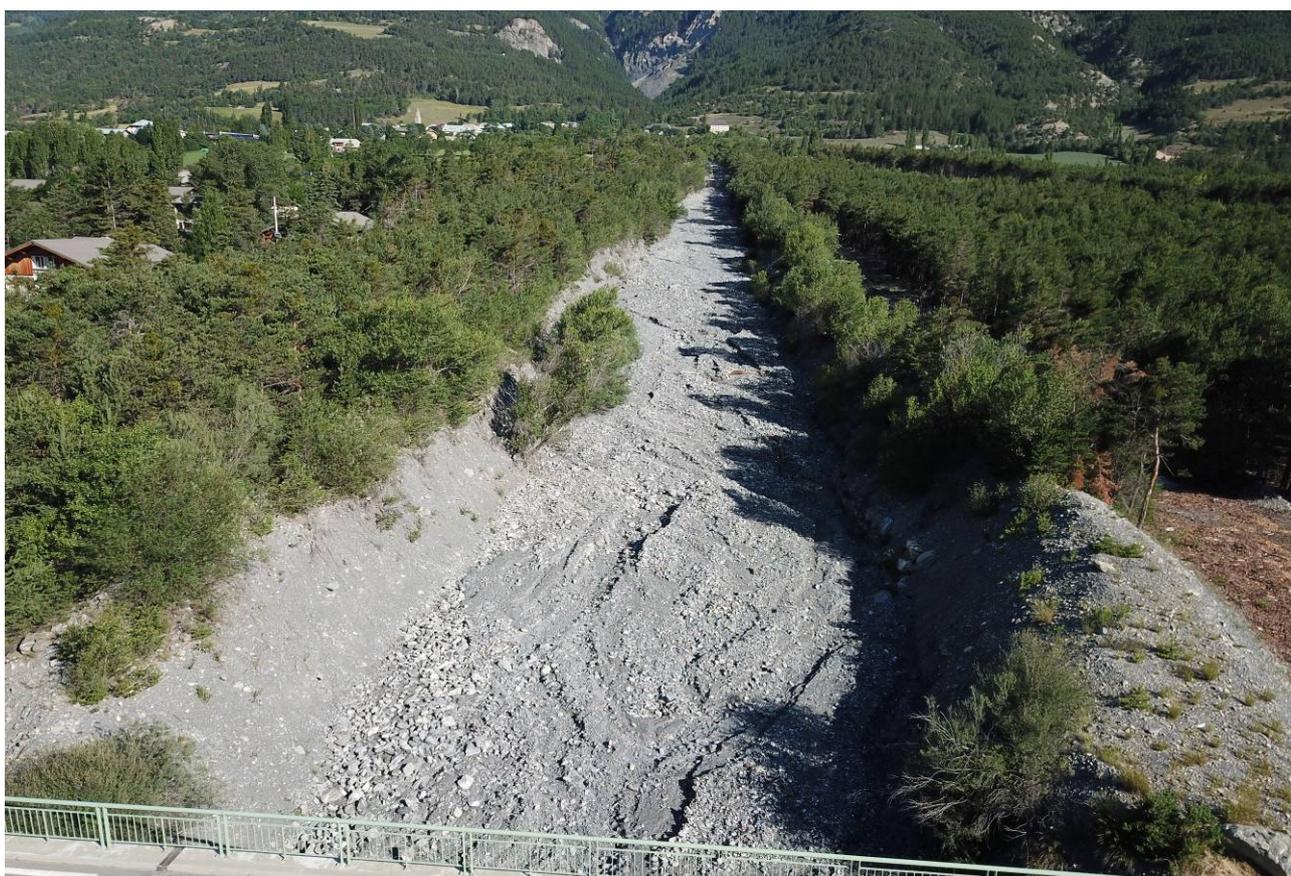
Les photos suivantes montrent le chenal rectiligne et totalement artificiel (fruit des curages réguliers dans ce tronçon) entre le seuil et le pont de la RD 900 :

Photos 22 & 23 : Lit rectiligne entre le B4 et le pont de la RD 900.

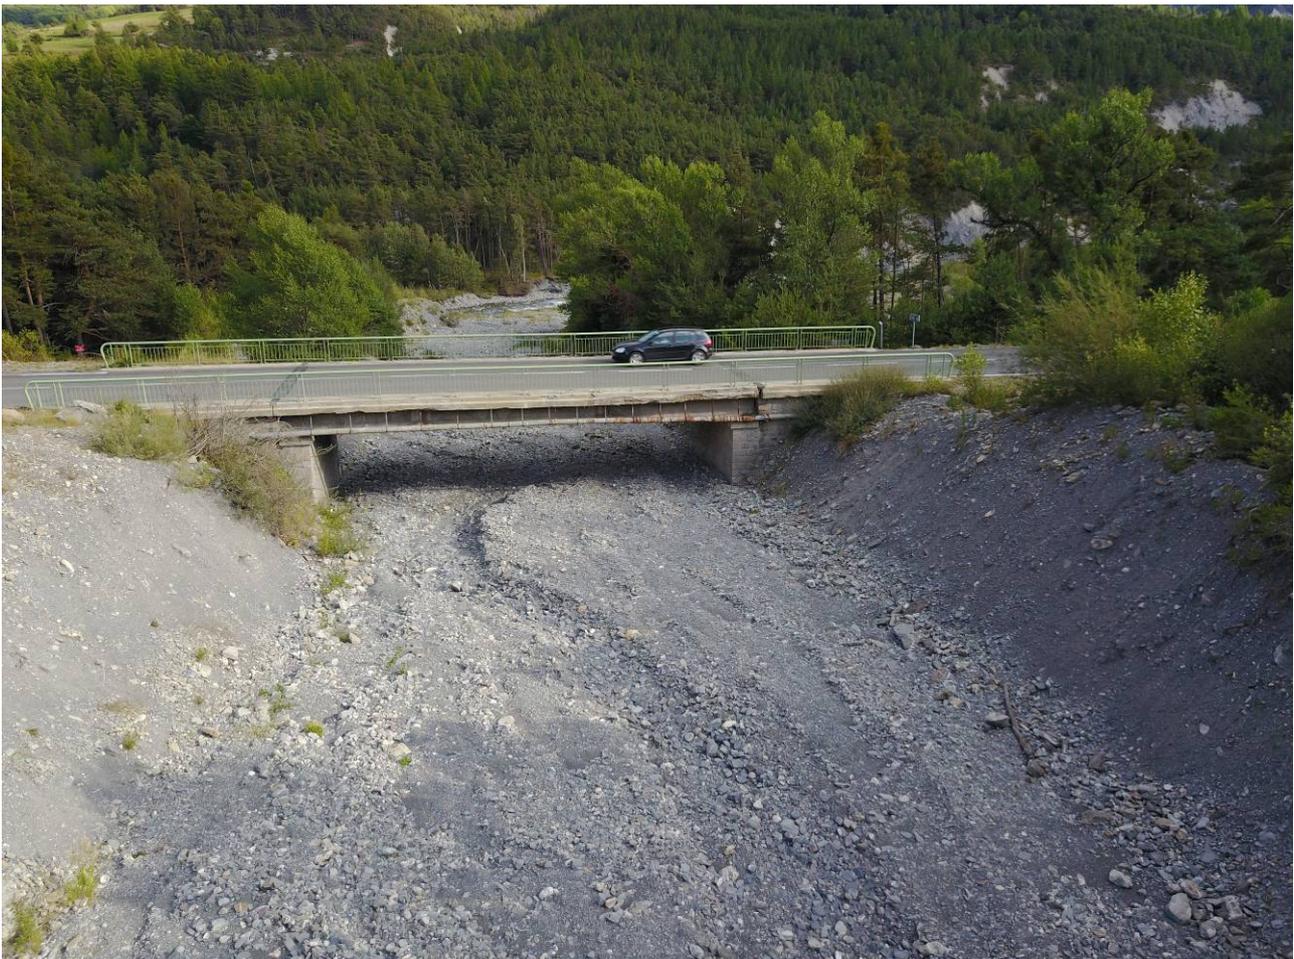
- Des berges instables et en recul.
- Des culées verticales et stables dans le temps.

Photo 24 : Culées avancées du pont de la RD 900.

Ainsi, dans les règles de l'art, les ponts doivent être associés à un entonnement permettant d'en accroître considérablement la capacité effective. Ce n'est pas le cas ici et cet ouvrage est très vulnérable en l'absence d'un entretien régulier du lit et des berges. La photo suivante montre le recul des berges en amont de l'ouvrage :

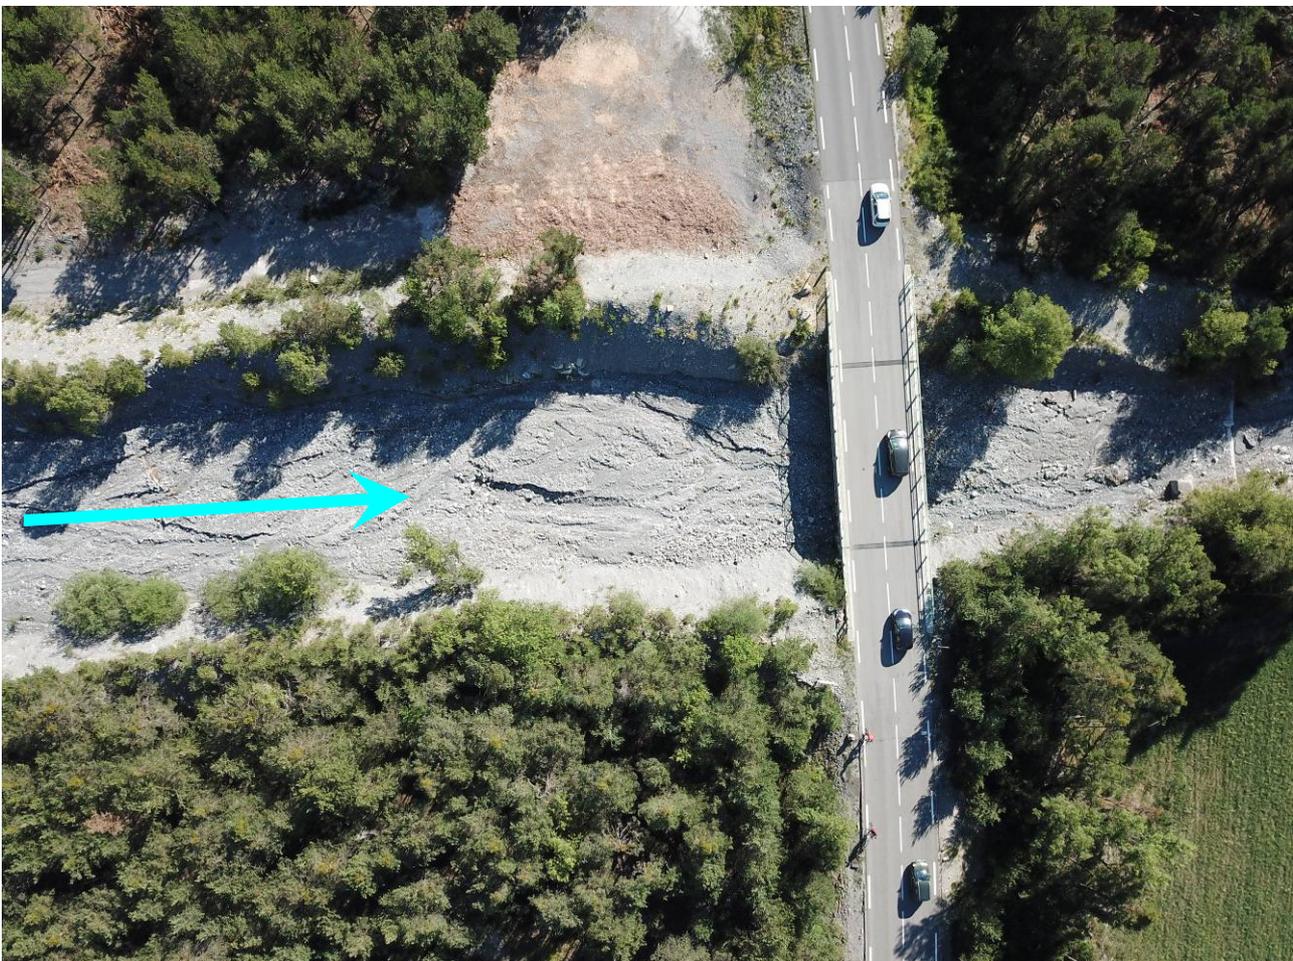
Photo 25 : Recul "naturel" de la berge en amont du pont.

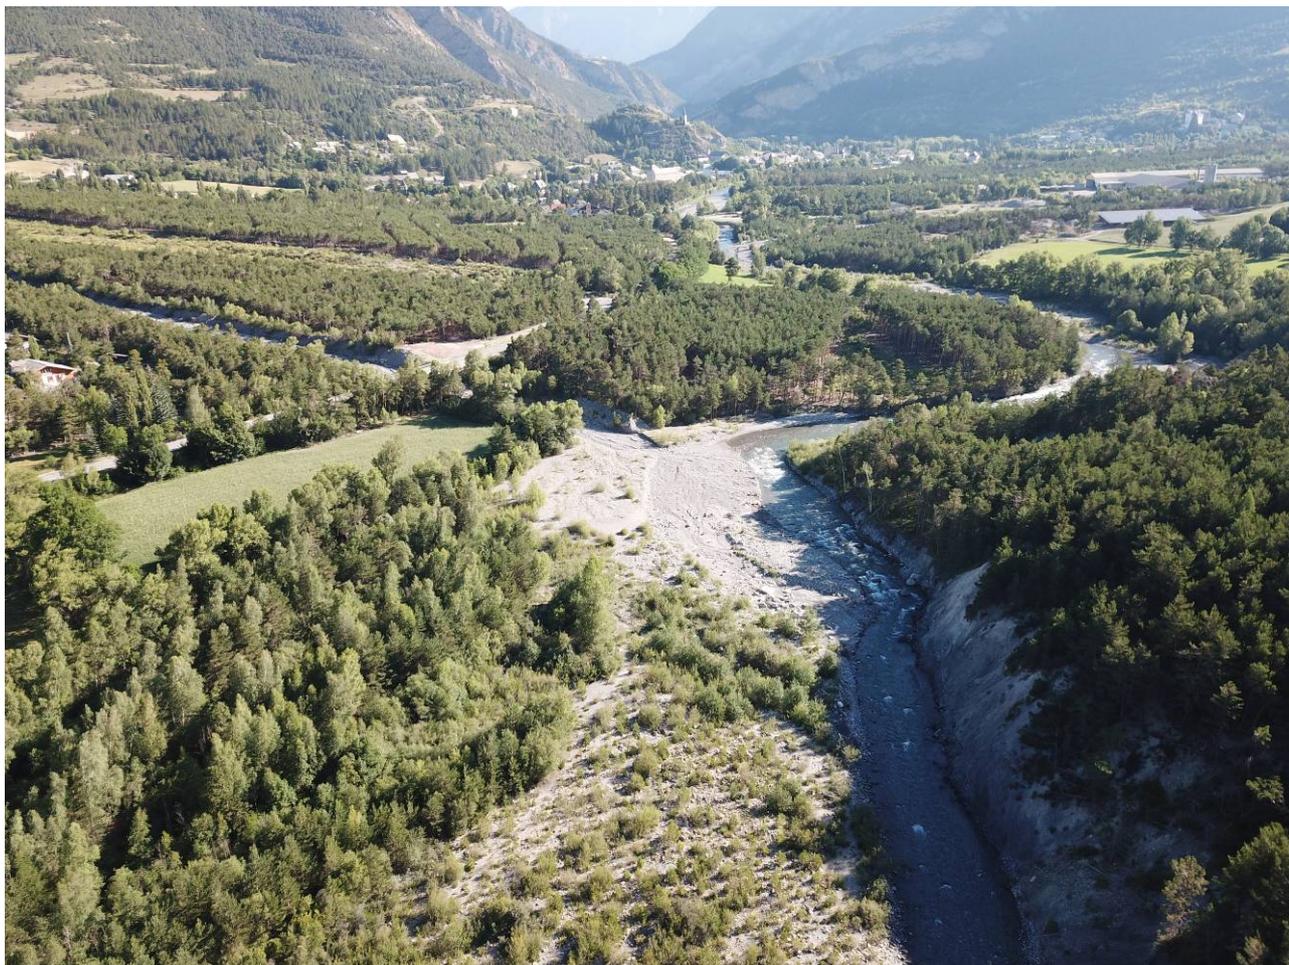
La photo suivante montre la zone de confluence avec de fortes respirations - verticales comme latérales - du lit :

Photo 27 : Confluence avec l'Ubaye.

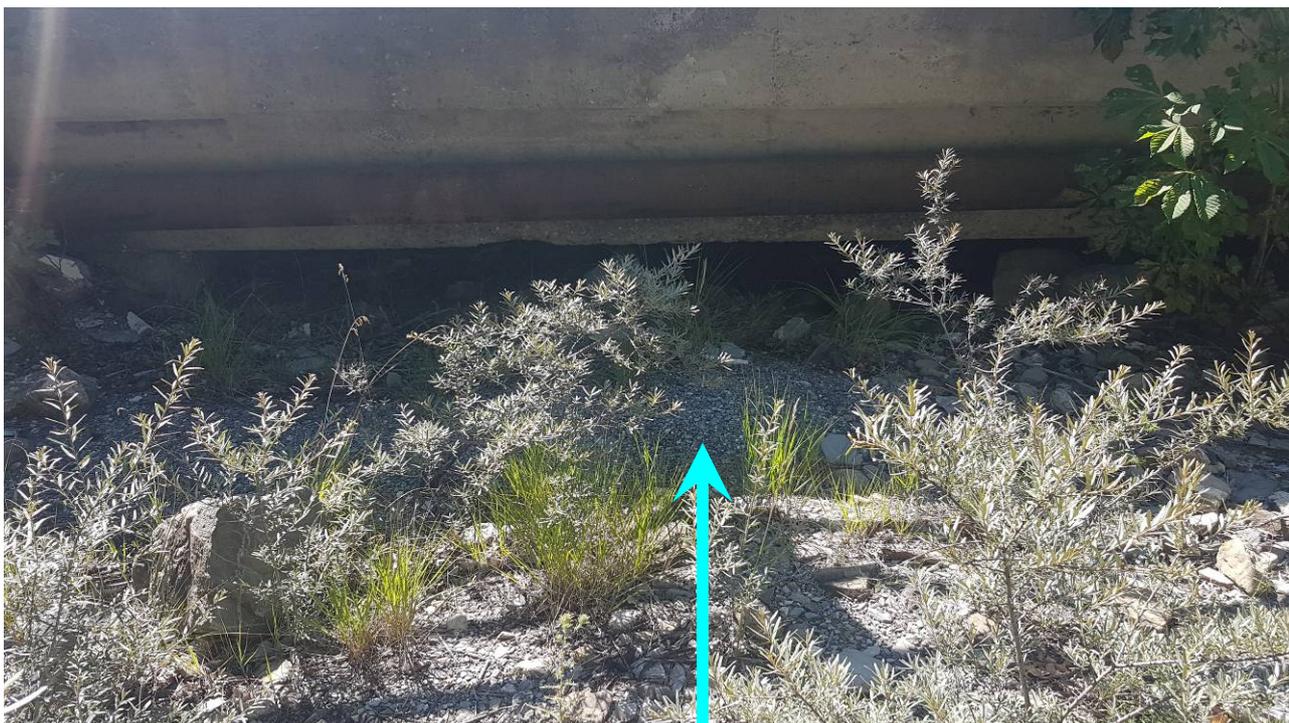
Le lit en aval du pont n'est guère visible aujourd'hui.

Photo 28 : Pont obstrué du bras secondaire sur le RD 900.
