# COMMUNE D'ANNOT

## P.P.R. PLAN DE PREVENTION DES RISQUES NATURELS PREVISIBLES

- NOTE DE PRESENTATION -

OCTOBRE 2013

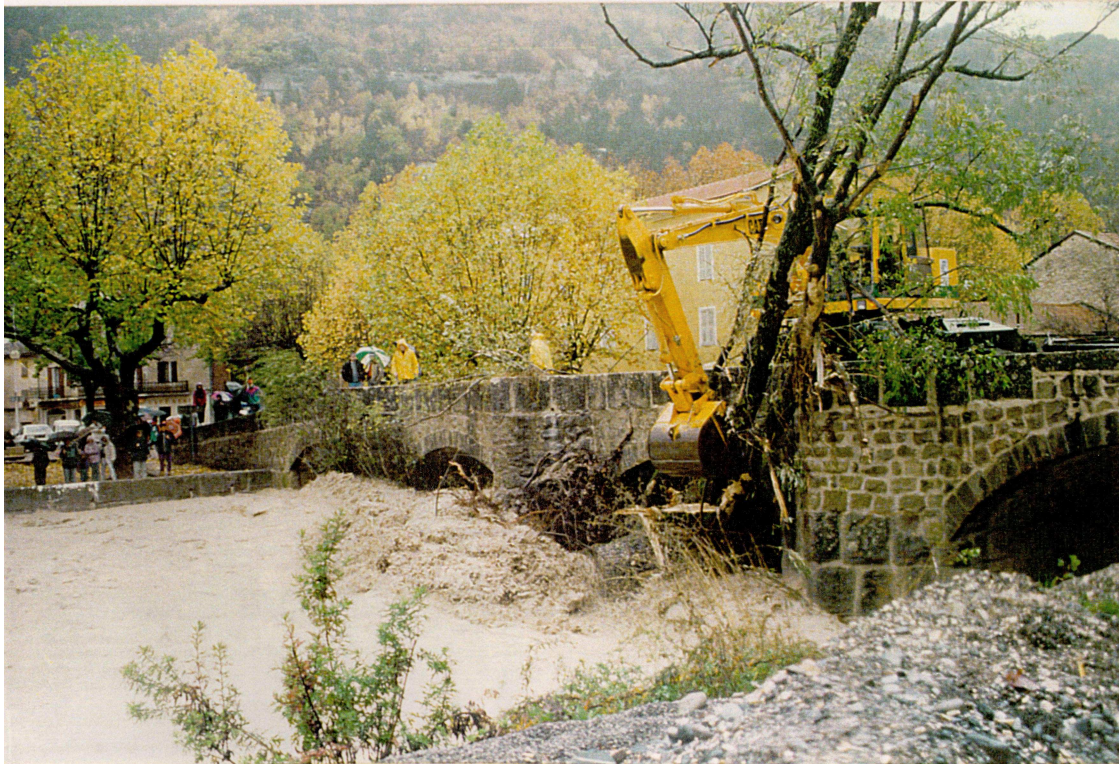
*Crue de la Vaire du 5 Novembre 1994 - Le pont communal (vue depuis l'amont)*

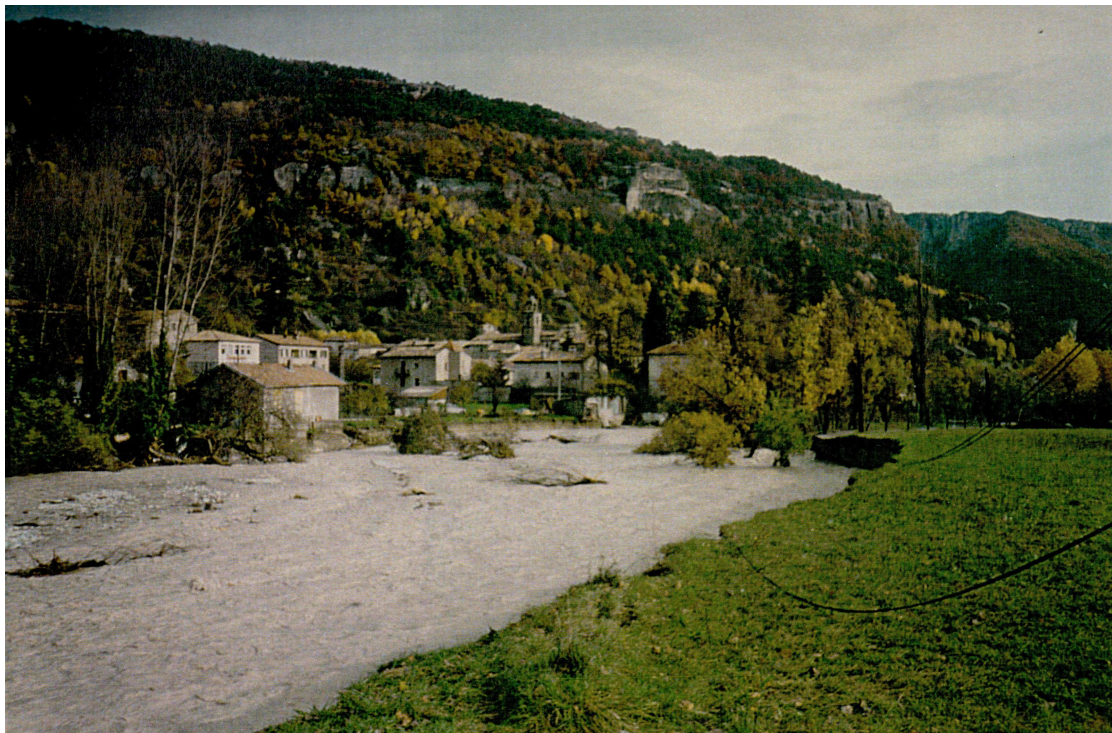
*Crue de la Vaire du 5 Novembre 1994 - Affouillement à l'entrée du bourg*

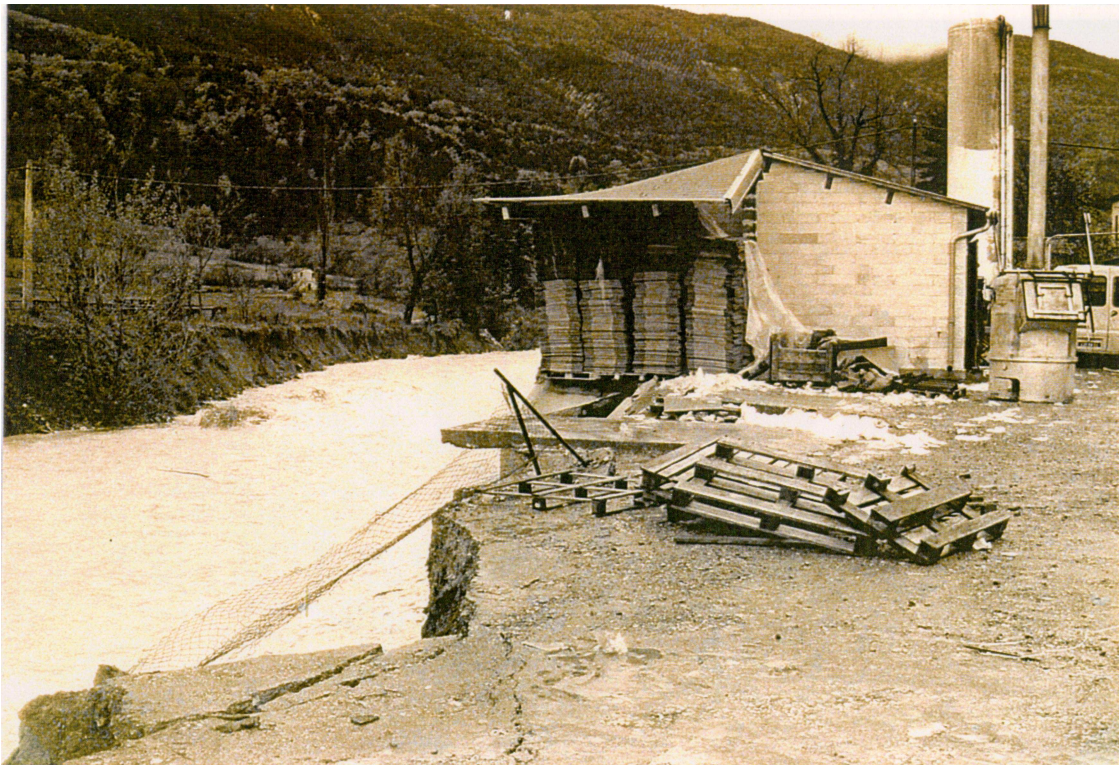
*Crue de la Vaire du 5 Novembre 1994 - Affouillements sur les établissement Faissole*

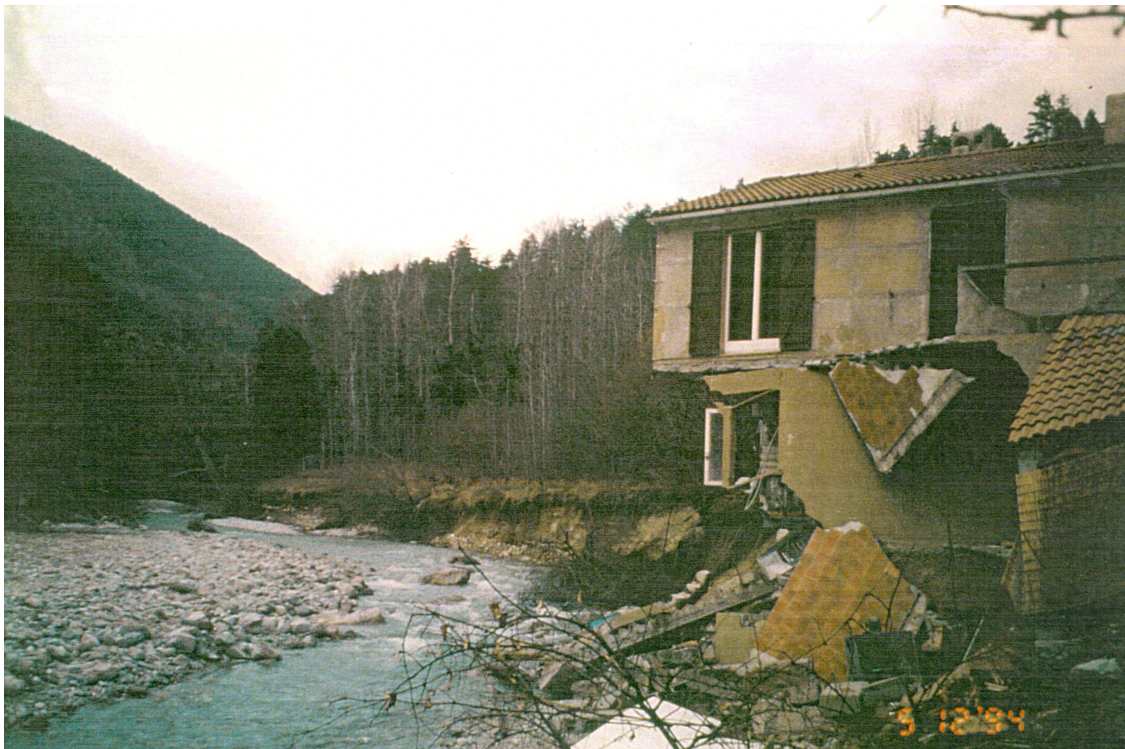
*Crue de la Vaire du 5 Novembre 1994  
Affouillements et destruction de la maison de Mr CAMERA*

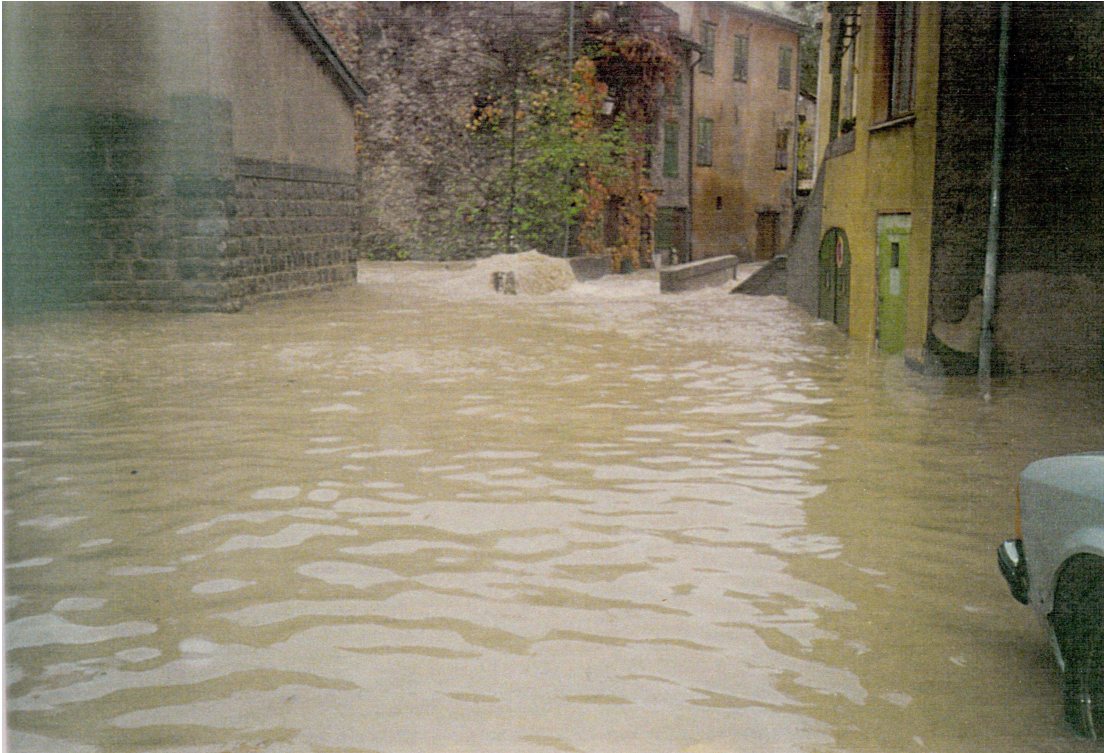
*Crue de la Beïte du 5 Novembre 1994 - Débordement au niveau du pont de la Beïte*

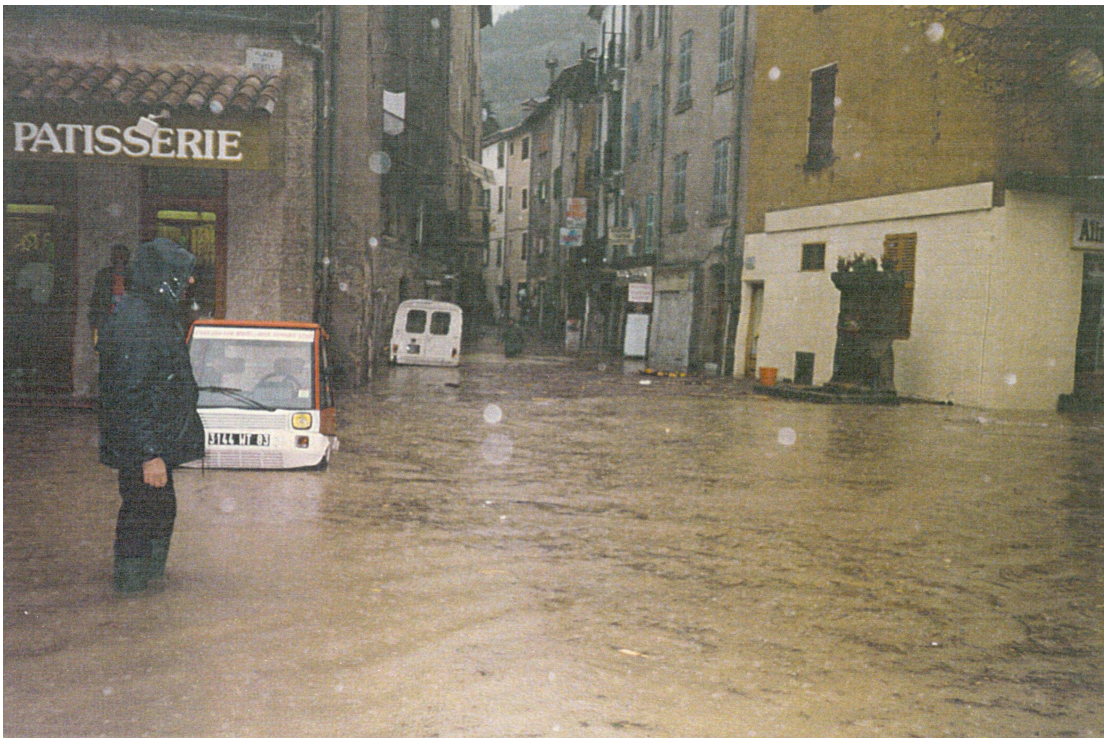
*Crue de la Beïte du 5 Novembre 1994 - Inondation du centre ville*

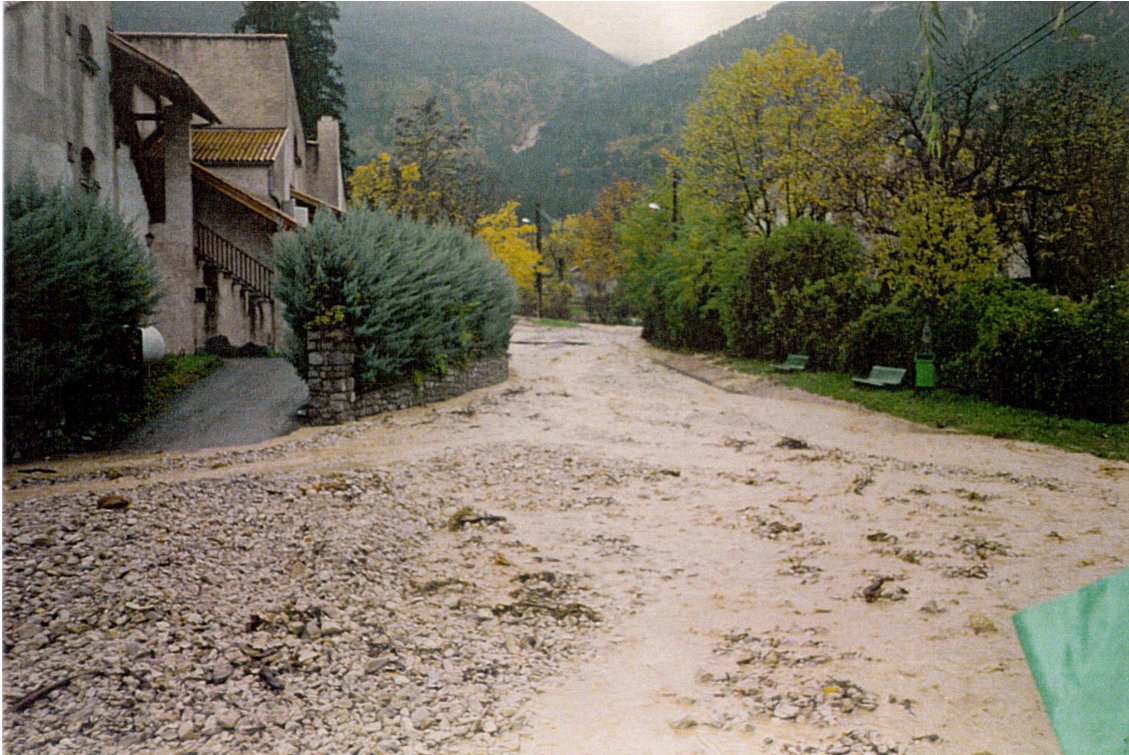
*Les Glaires - Dépôt de matériaux après un orage*

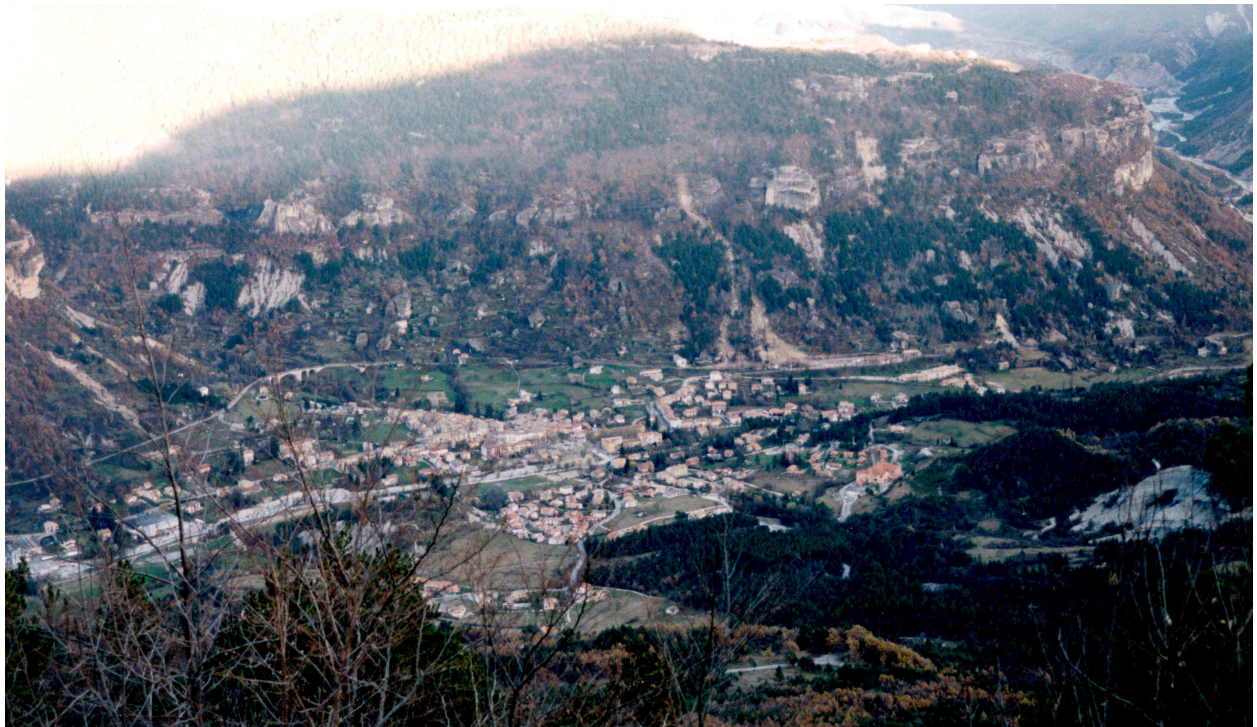
*Vue de la falaise de grès après les coulées du 5 Novembre 1994*

Le massif gréseux est un important aquifère (perméabilité importante due à la fracturation) dont sont issues de nombreuses résurgences au contact des marnes bleues sous-jacentes. Dans des conditions pluviométriques particulières, certaines zones de ce massif (préférentiellement les zones altérées) peuvent se mettre en pression et provoquer un départ brutal de matériaux. Ce phénomène est d'autant plus accentué par le pendage général du massif conforme à la pente topographique (15° vers l'Ouest en moyenne) ce qui favorise le glissement des terrains d'altération.

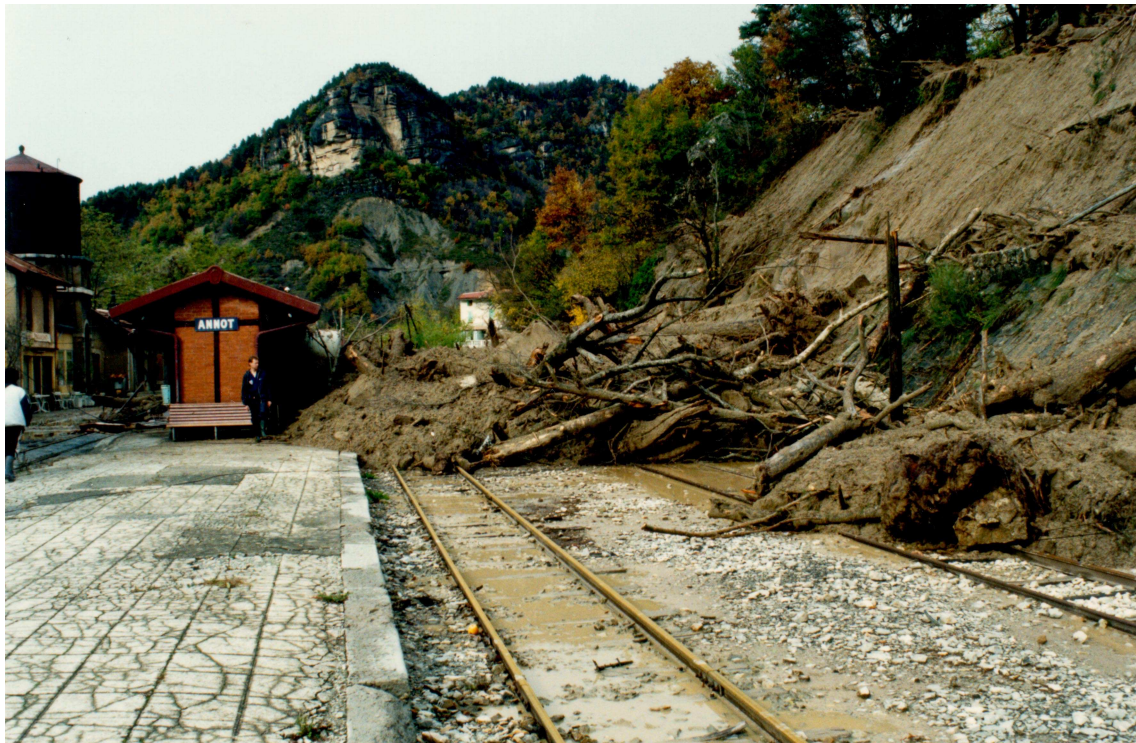
*Une des 2 coulées de la gare du 5 Novembre 1994*
