COMMUNE DE
MANOSQUE

PLAN DE PREVENTION DES RISQUES NATURELS PREVISIBLES

RAPPORT DE PRESENTATION

REALISATION
SOCIETE D'INGENIERIE DES MOUVEMENTS DE SOLS ET DES RISQUES NATURELS
(IMSRN)

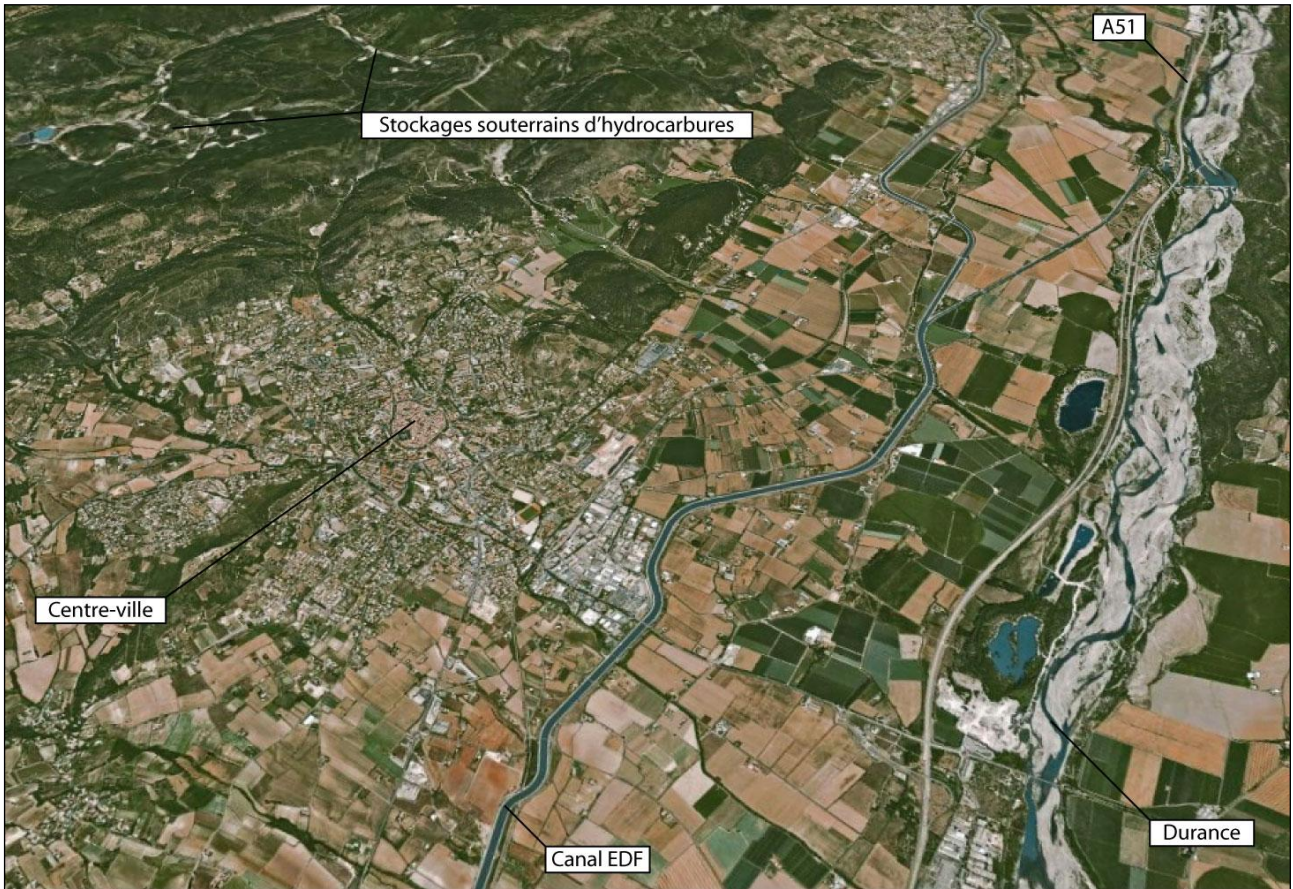
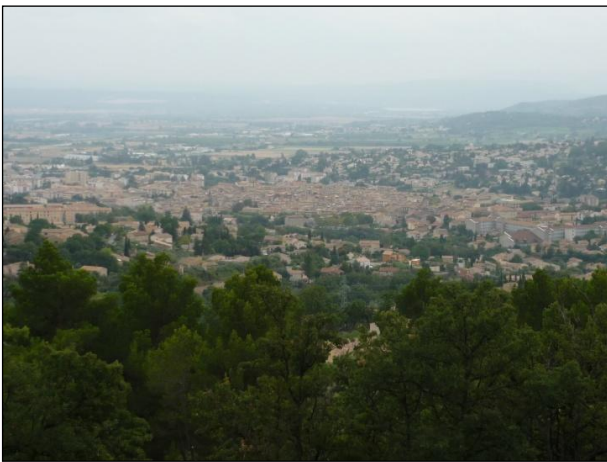
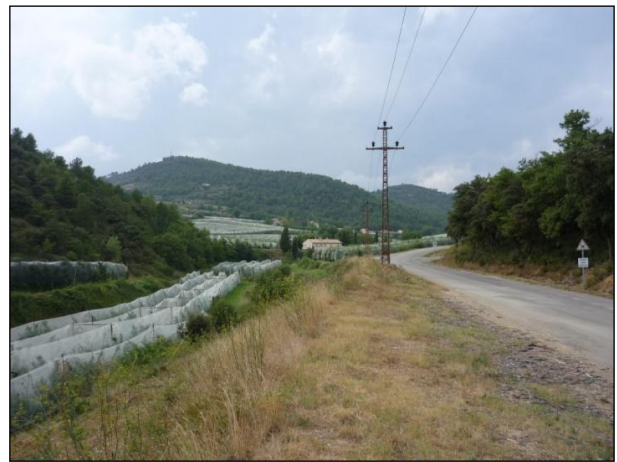
Figure 3 : Occupation du territoire [Source : IMS_{RN}]

- Les reliefs du Lubéron occupent le tiers Nord de la commune. Une partie de ce secteur étant utilisée pour le stockage souterrain d'hydrocarbures liquides et gazeux (engendrant un périmètre de sécurité), ces reliefs sont dénués de toute habitation. [Fig. 3].

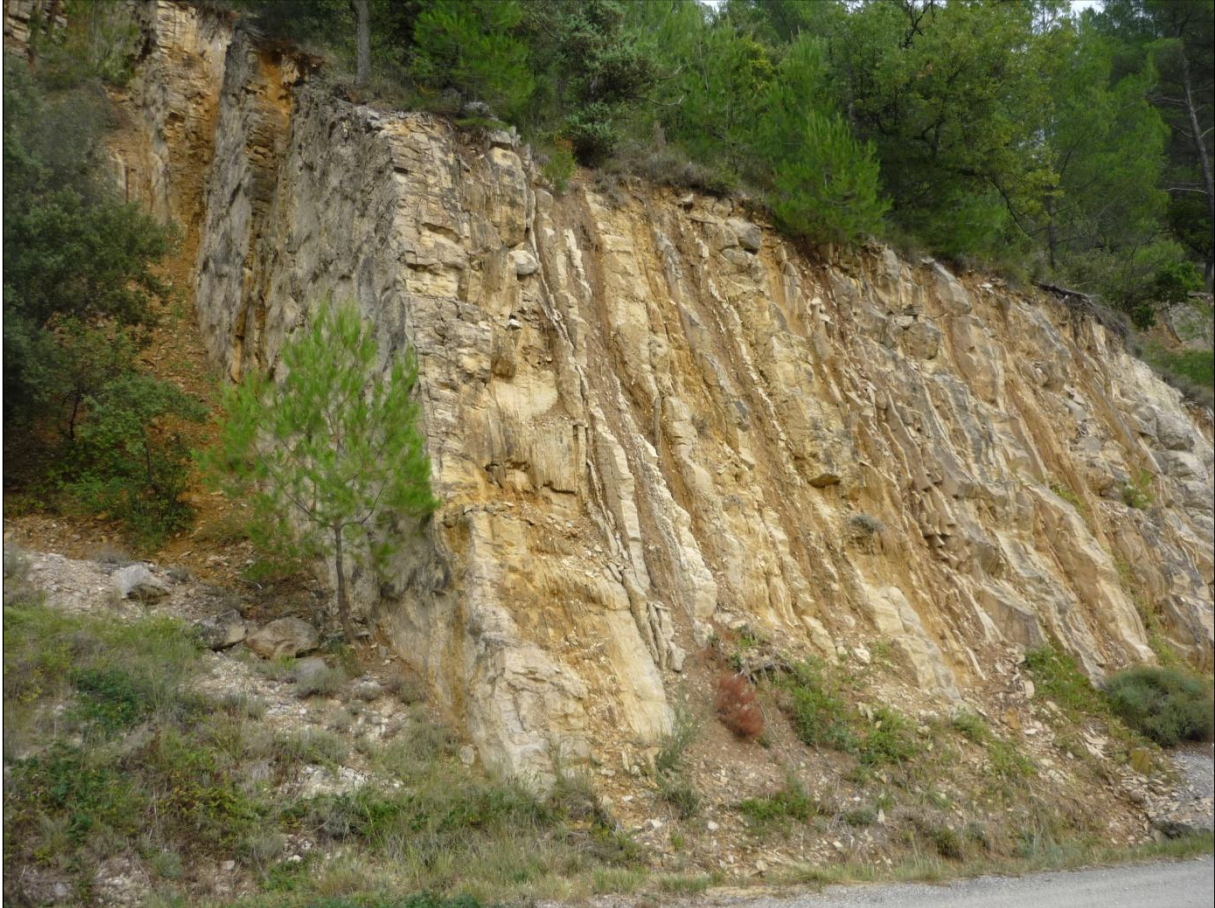
Dans le flanc nord de l'anticlinal de Volx, à l'Est de Bois d'Asson, les calcaires de Vachères passent latéralement à des marnes rutilantes, des grès et des conglomérats. Dans le flanc sud, ils comportent, vers Volx, des passées bréchiques et des klippes sédimentaires de marno-calcaires hauteriviens et de calcaires barrémiens (ravin de la Tuilerie).

Figure 7 : Calcaires de Vachères (Versant WSW de la Colline de Pimayon) [Source : IMS_{RN}]

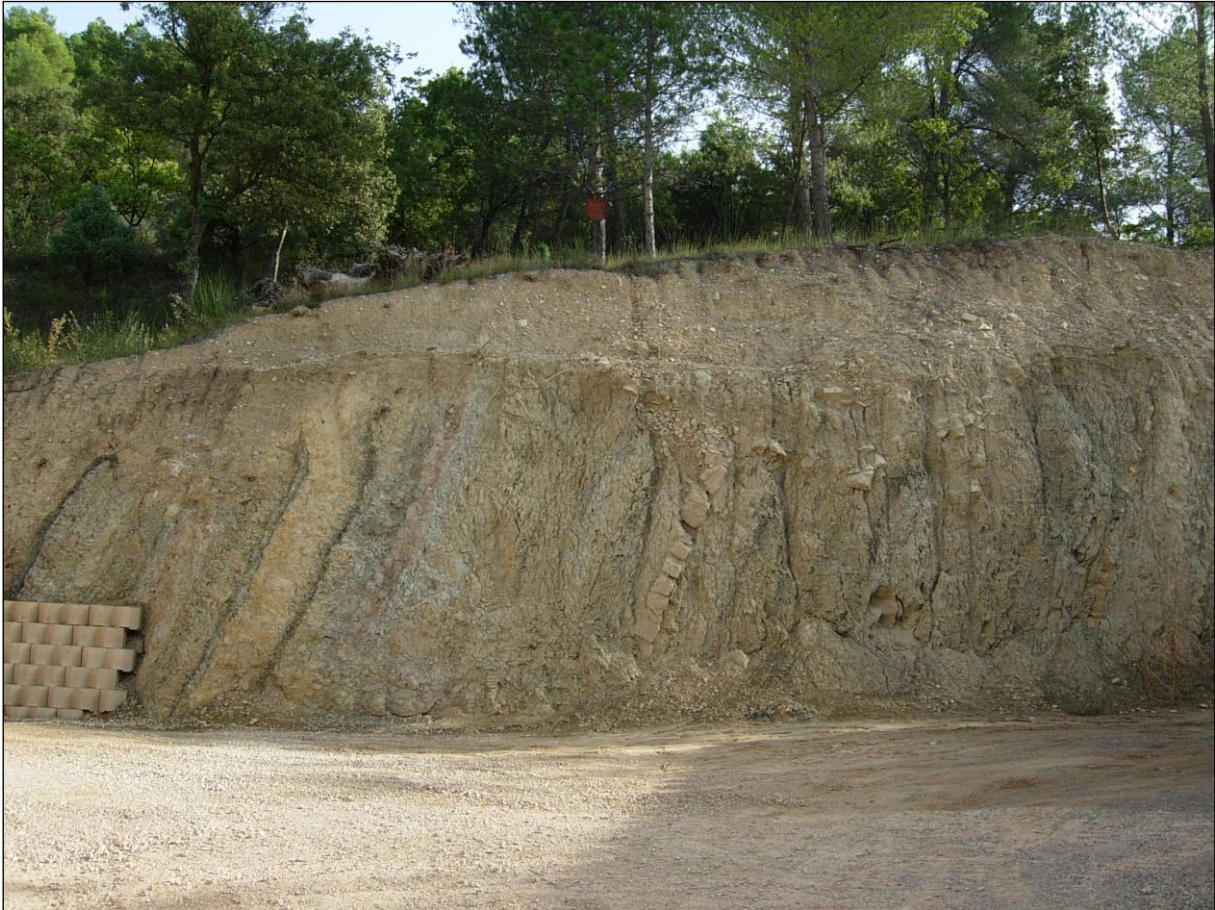
Figure 8 : Marnes de Viens (Versant SW de la Colline de Pimayon) [Source : IMS_{RN}]

Dans le flanc nord, les marnes de Viens englobent à l'Est de Tourrache un chapelet d'une dizaine de klippes sédimentaires de marno-calcaires hauteriviens.

Dans le même temps, elles sont progressivement envahies vers l'Est par des conglomérats de plus en plus abondants et grossiers tandis qu'elles montrent des teintes rutilantes.

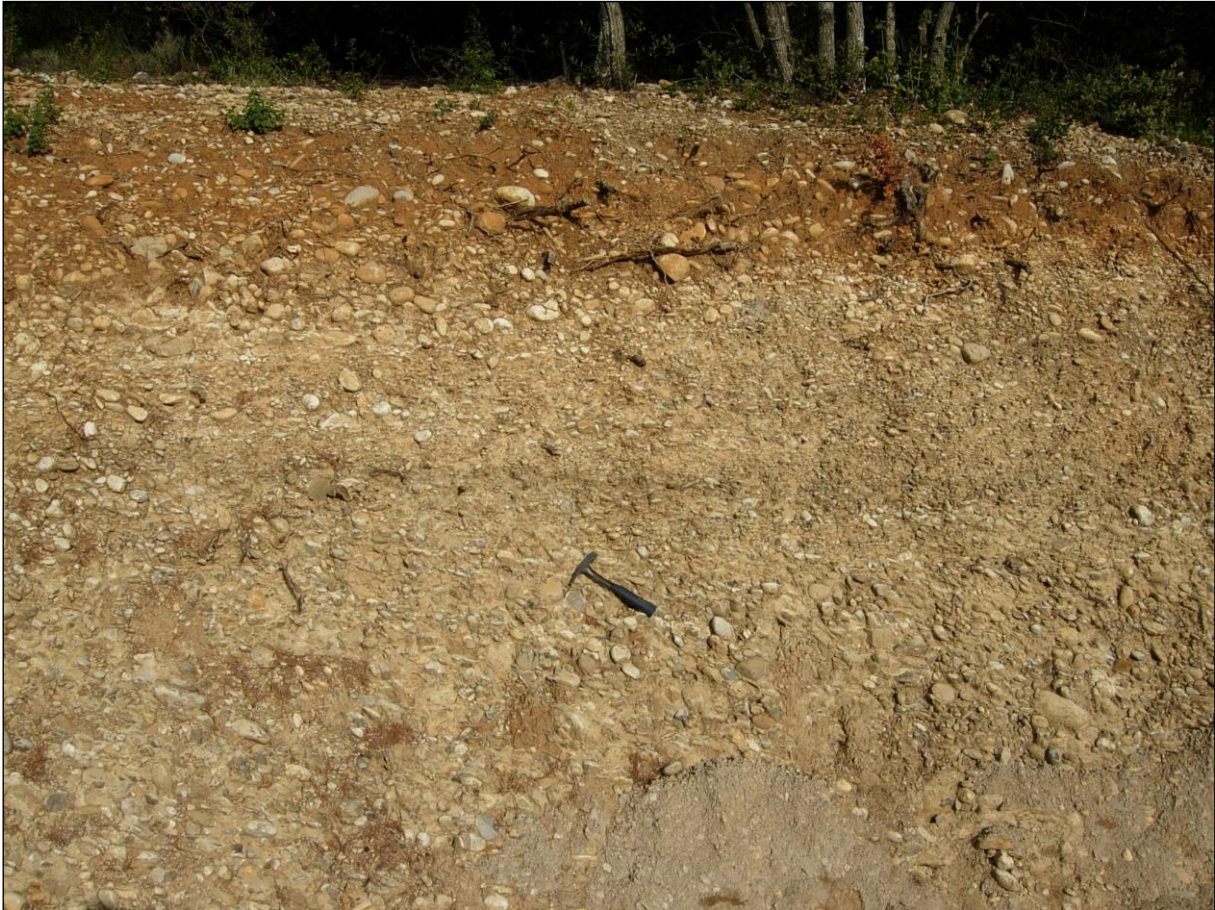
Figure 9 : Formation de Valensole (Versant S du Bois Hospitalier) [Source : IMS_{RN}]

On a distingué cartographiquement :

- la formation affleurante (H),
- le niveau sommital (H_1) [*formation absente de la zone d'étude*],
- les lentilles de limons et de marnes rouges (H_2) [*formation absente de la zone d'étude*],
- la formation couverte de galets éluviaux (R_H).

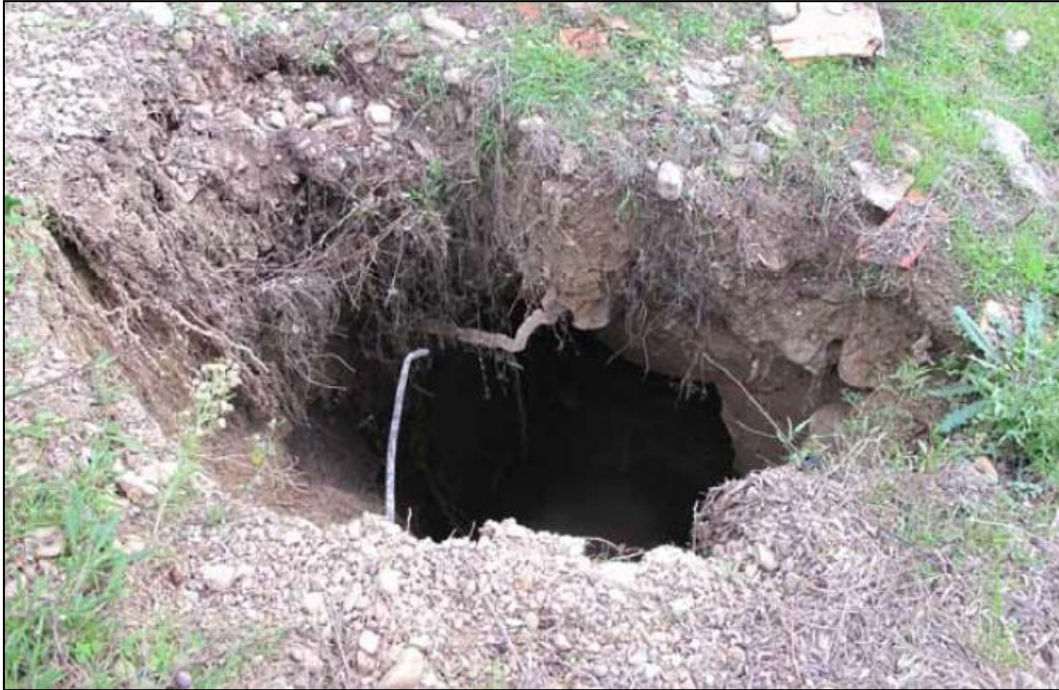
Le fontis « résulte de la rupture, sous la poussée des terrains amont, d'une partie de la maçonnerie d'un puits donnant accès à une galerie [...] » [Source : rapport BRGM RP-61755-FR].

Figure 19 : Fontis [Source : BRGM]

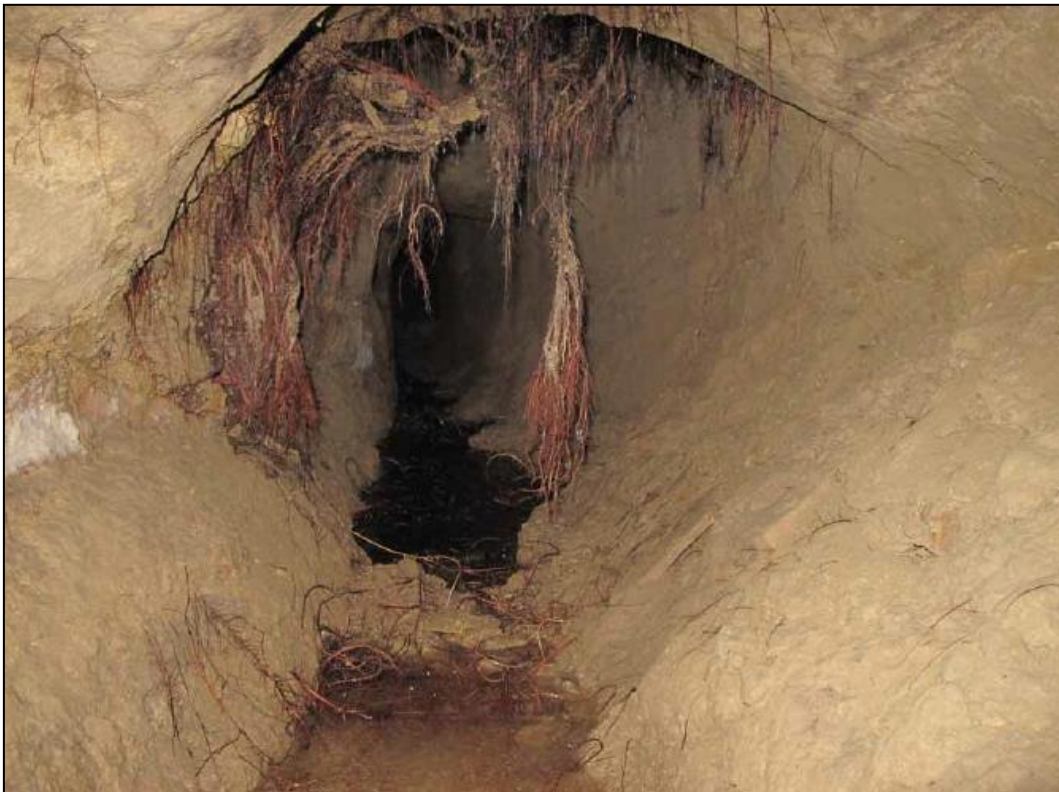
Figure 20 : Galerie [Source : BRGM]

Une visite du BRGM, à partir d'un regard situé en aval, a permis de mettre en évidence l'existence de deux galeries perpendiculaires (plus ou moins maçonnées) grossièrement orientées NS et EW. Certaines galeries présentent des signes d'instabilité **[Fig. 20]**.

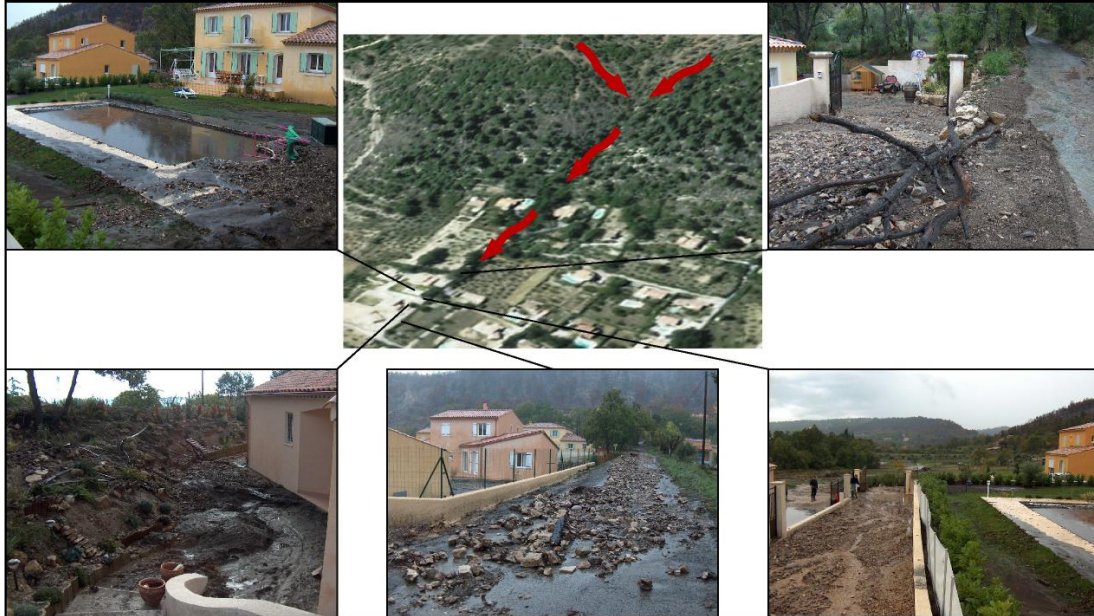
La coulée a charrié de grandes quantités de matériaux : troncs, branchages, pierres, ...

Figure 35 : Coulée de boue dans le secteur du Chemin de la Thomassine et de l'Impasse du Pimparin (Site STM07) [Sources : DDT 04 et IMS_{RN}]

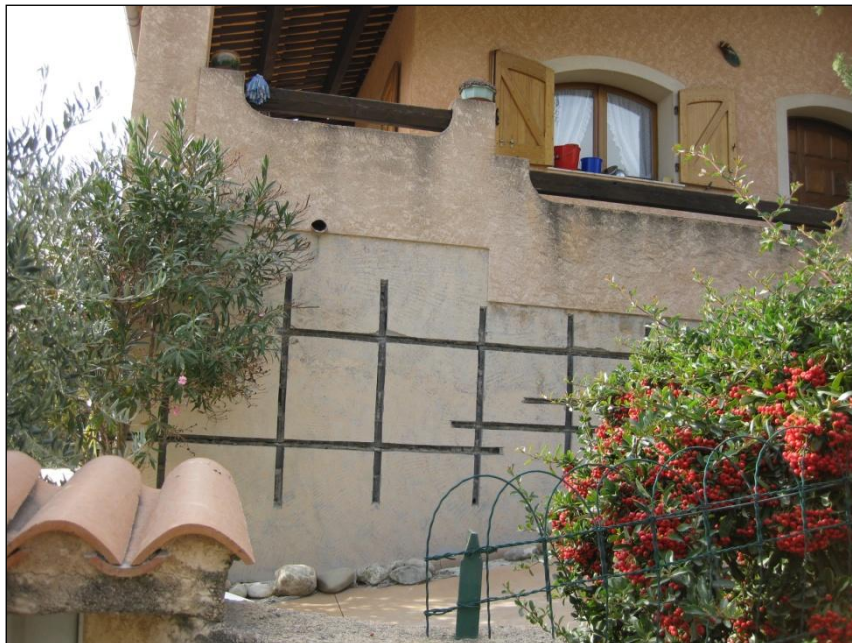
Figure 38 : Travaux de confortement sur une villa dans le secteur du Pain de Sucre [Source : IMS_{RN}]

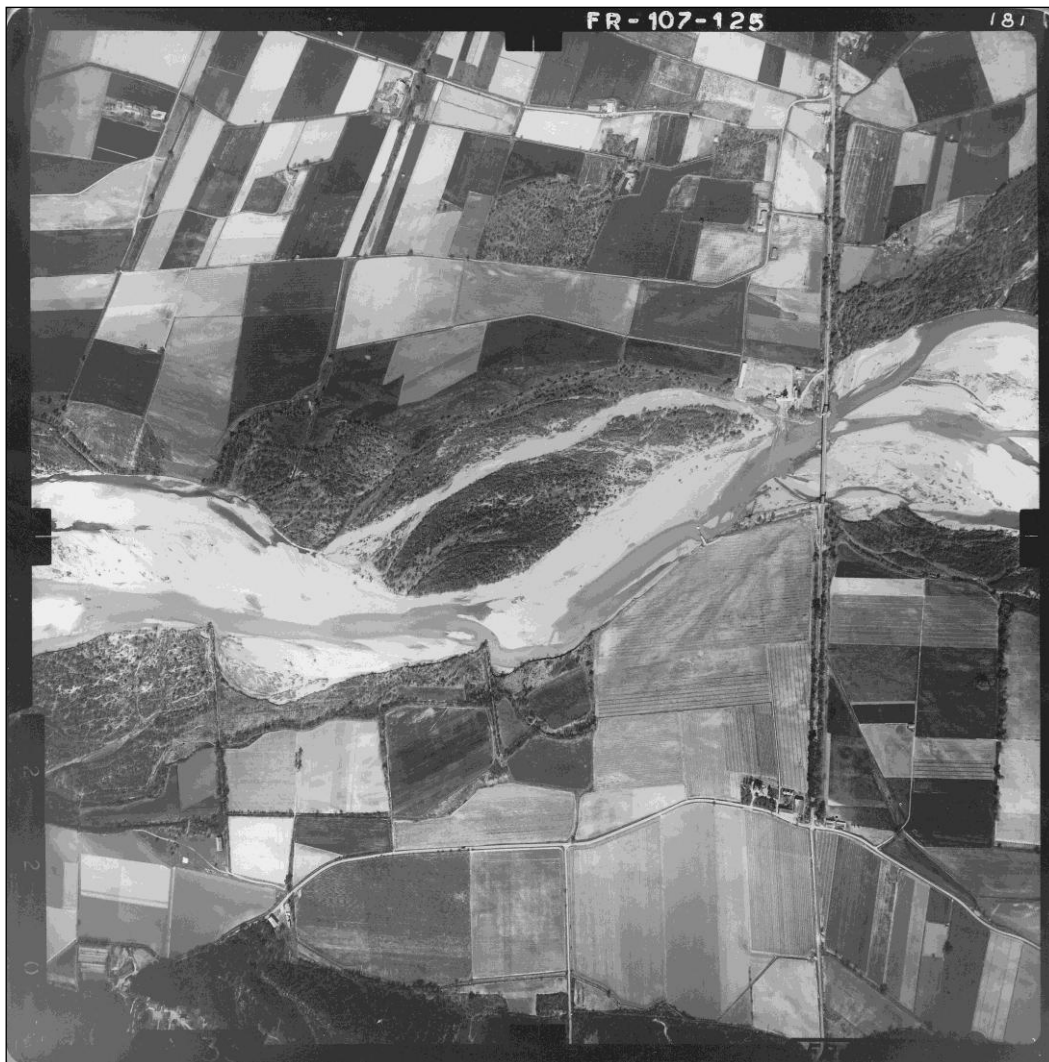
Figure 49 : La Durance au niveau de l'actuelle zone industrielle Saint-Maurice (Années 1950) [Source : DDT 04]

Aux abords de Manosque, la Durance se compose d'un lit mineur présentant un ou plusieurs bras (dont la largeur varie de quelques dizaines de mètres à 500 m). On trouve ensuite un lit de crue ordinaire délimité par des bords francs puis le lit majeur (dont la largeur peut atteindre plus de 3 km). La Durance et ses abords n'ont cessé d'évoluer au fil du temps [Fig. 49 à 51].

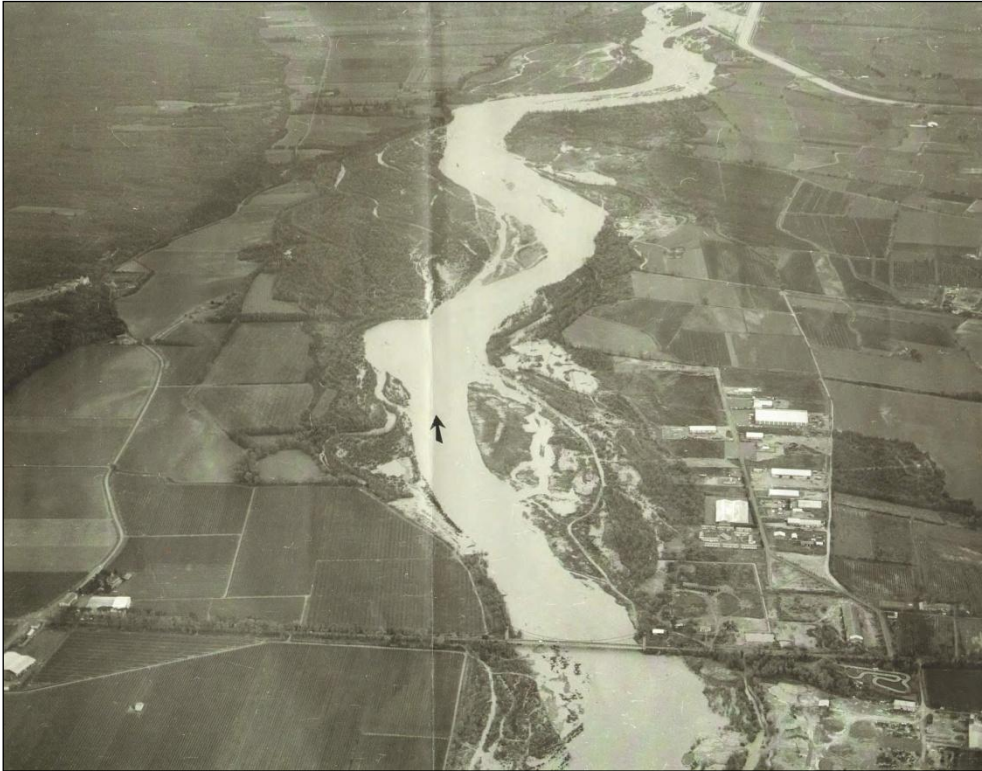
Figure 50 : La Durance au niveau de l'actuelle zone industrielle Saint-Maurice (1977) [Source : Image Air]

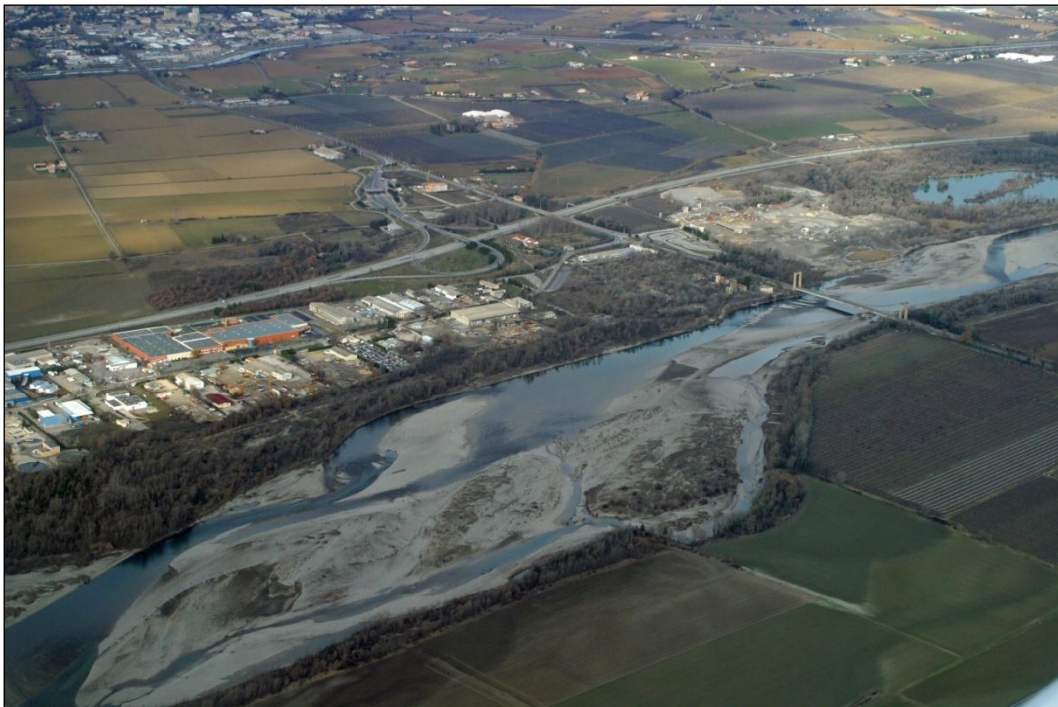
Figure 51 : La Durance au niveau de la ZI Saint-Maurice (Janvier 2004) [Source : www.phonk.net]

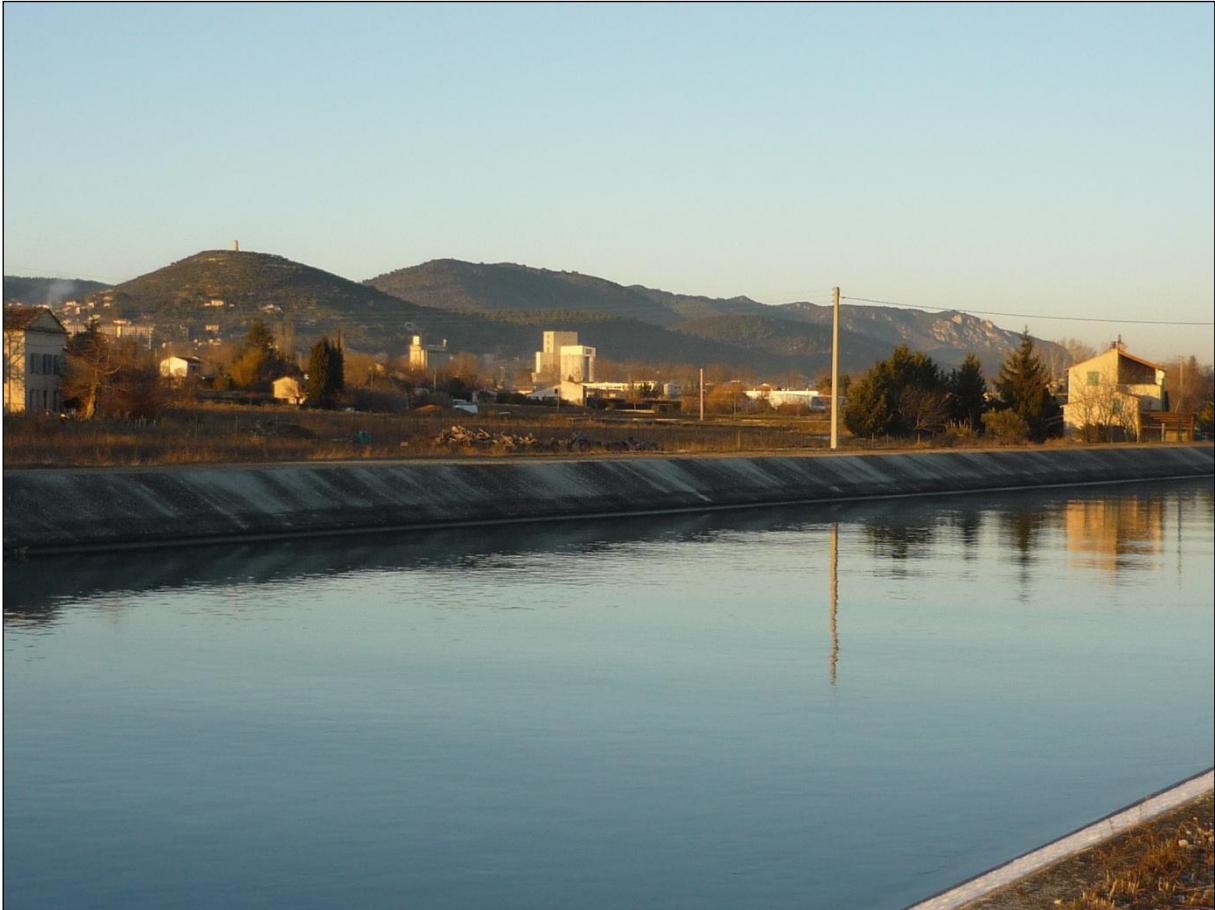
Figure 52 : Canal EDF de la Durance, au niveau de la ZI de Saint-Joseph [Source : IMS_{RN}]

Le canal EDF de la Durance commence au barrage de Serre-Ponçon et se termine dans l'étang de Berre après un parcours de plus de 250 km. Les centrales hydroélectriques, au nombre de quinze, installées le long du canal (dont l'une juste avant Manosque, sur la commune de Volx) fournissent une part importante de l'énergie renouvelable en région PACA. Au niveau de Manosque, il suit un tracé grossièrement parallèle à la Durance **[Fig. 52]**.

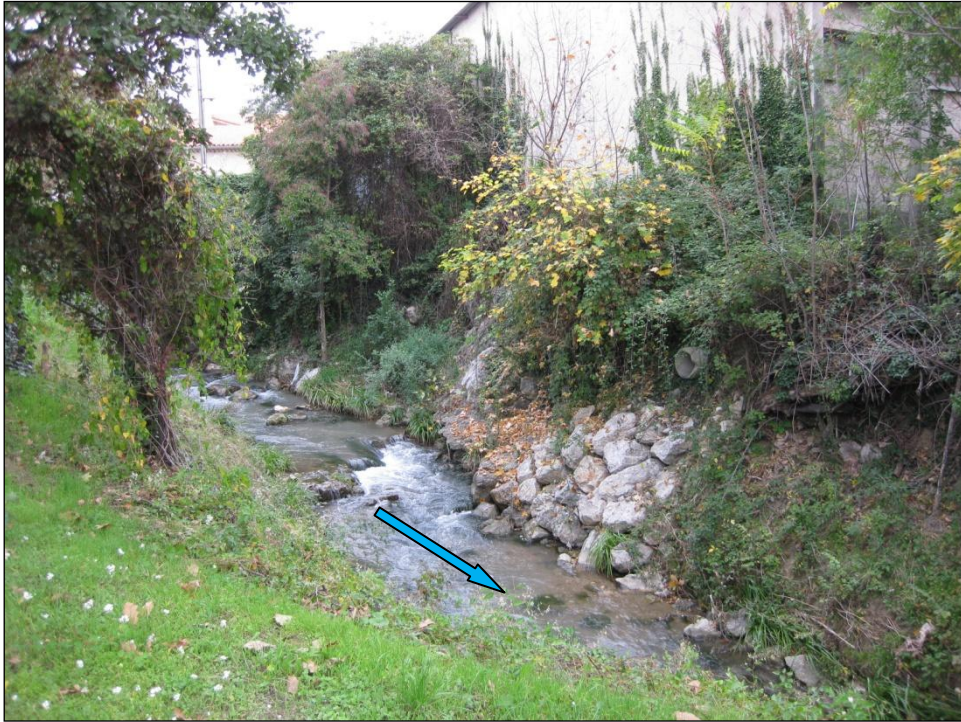
Figure 53 : Torrent de Drouyes dans le secteur au Sud du stade [Source : IMS_{RN}]

Il prend naissance dans les reliefs au NW de Manosque. Il traverse la partie Ouest de la ville, sous la forme d'un ravin, par endroit endigué (par des enrochements) ou busé (traversée de grands carrefours) [**Fig. 53**].

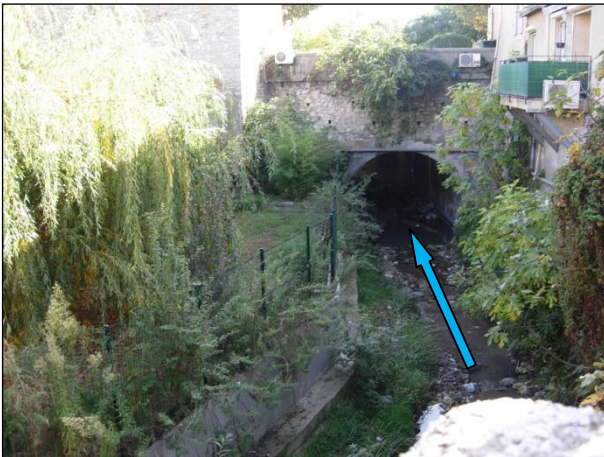
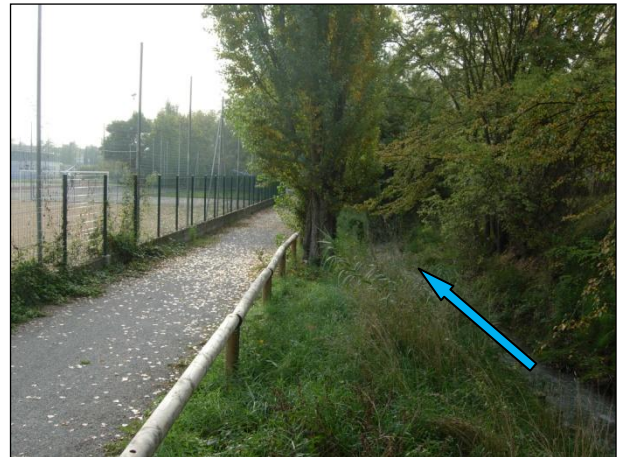
Figure 54 : Torrent des Couquières vers le centre historique (à gauche) et vers le stade (à droite) [Source : IMS_{RN}]

Au niveau de la gare, il est rejoint par le ravin des Couquières qui traverse la partie centrale de Manosque où il est par endroit endigué ou busé. Juste en amont de cette zone des terrains de sport ont été aménagés dans l'axe du méandre du ravin des Couquières (secteur de la Ponsonne) [Fig. 54].

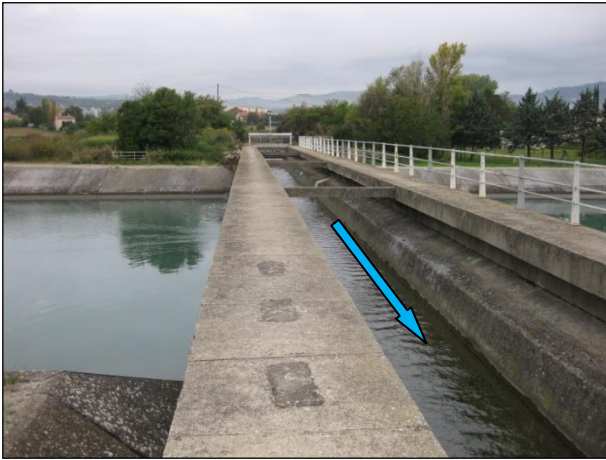
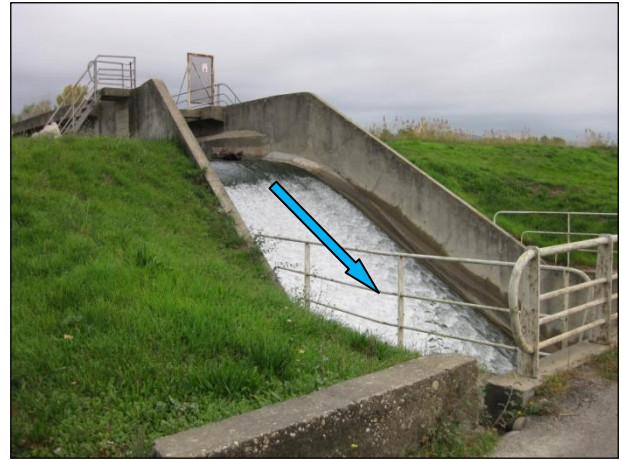
Figure 55 : Traversée du canal EDF par le torrent de Drouyes [Source : IMS_{RN}]

Le torrent de Drouye enjambe ensuite le canal EDF [Fig. 55] et est canalisé (par des murs maçonnés) jusqu'à la Durance qu'il rejoint au niveau de la zone industrielle Saint-Maurice [Fig. 56]. Cette partie à une configuration de lit perché (topographie bombée).

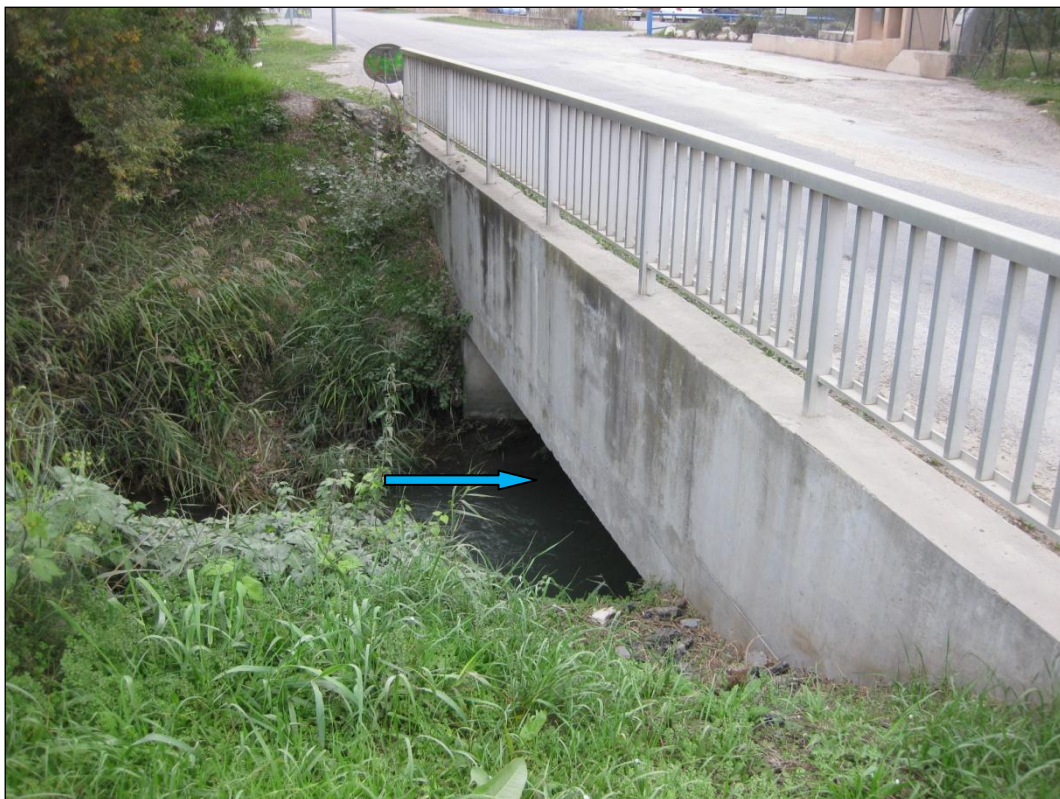
Figure 56 : Torrent de Drouyes au niveau de la zone industrielle Saint-Maurice [Source : IMS_{RN}]

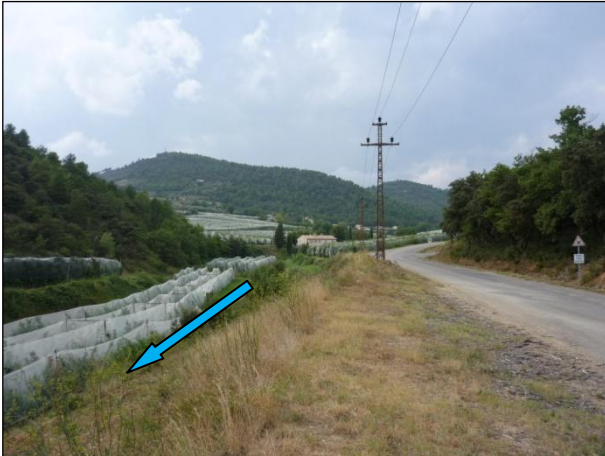
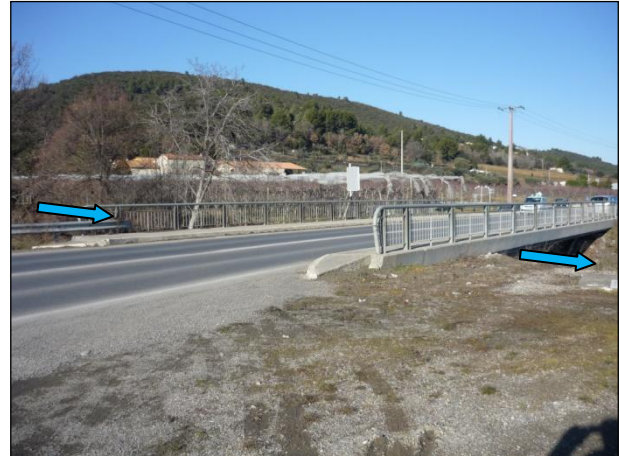
Figure 57 : Torrent de Valveranne au niveau des colline de Bois Premier et Bois Hospitalier [Source : IMS_{RN}]

Il prend naissance dans le secteur de la mine de Gaude. Après avoir traversé les reliefs du Lubéron, puis des zones agricoles, il passe entre les collines de Bois Premier et Bois Hospitalier où il est assez encaissé [Fig. 57]. On note la présence d'une terrasse cultivée.

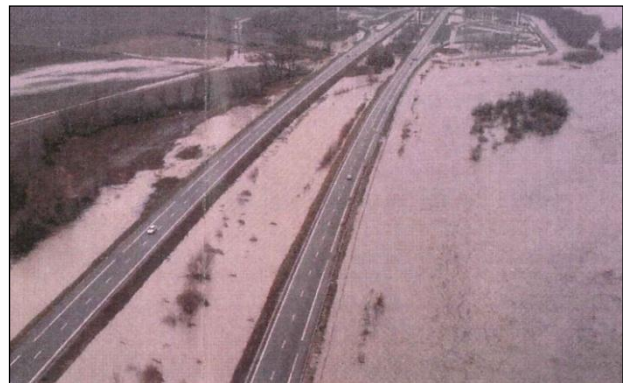
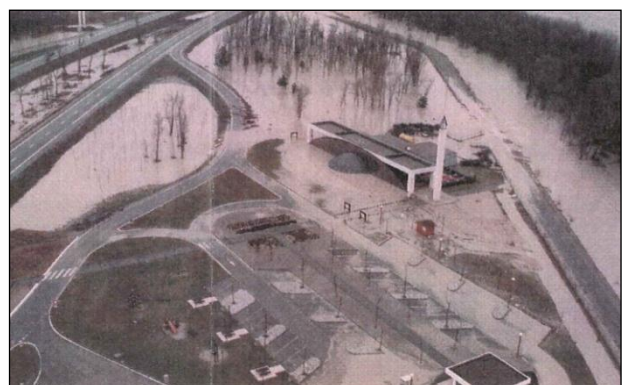
Figure 58 : Inondation au niveau des aires de Manosque et de Volx [Source : PPR Volx]

- débordements importants en bordure de la Durance ;
- inondation partielle de l'aire d'autoroute de Manosque et faible de celle de Volx (à cause du passage piéton souterrain sous l'A 51) et écoulements entre les 2 voies autoroutières et dans le secteur des Vannades **[Fig. 58]** ;
- zone industrielle de St-Maurice inondée ;
- nombreux épis et digues endommagés.

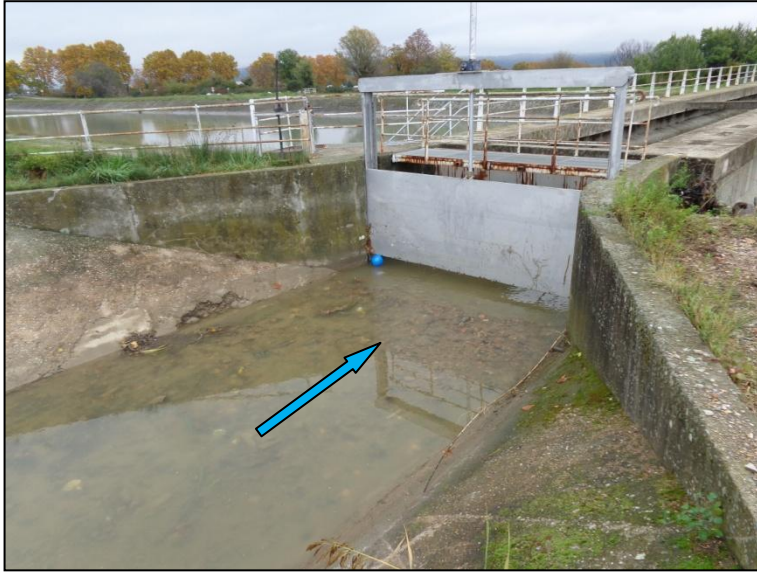
Figure 61 : Vanne martelière en position basse (à gauche) et système de verrouillage sur la crémaillère (à droite) [Source : Mairie de Manosque]

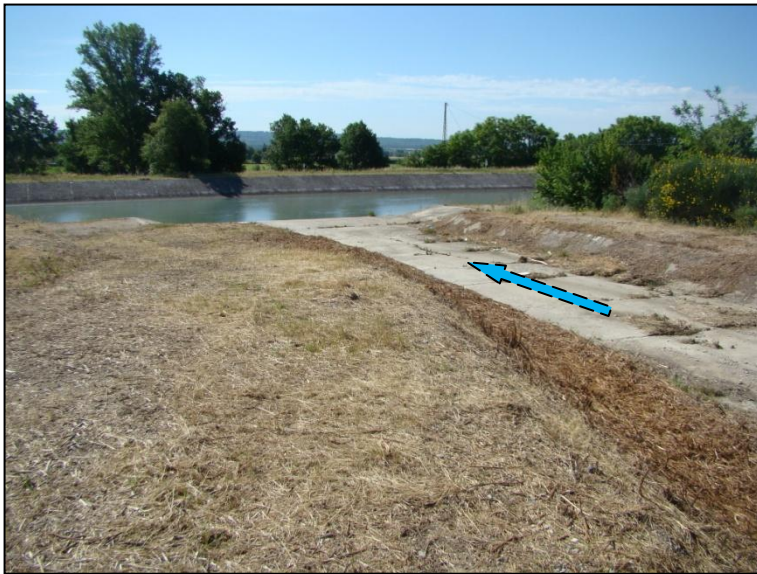
Figure 62 : Déversoir au niveau du canal EDF (à gauche) et seuil en bordure du torrent de Drouye en amont de la vanne martelière (à droite) [Source : IMS_{RN}]
