Commune de Soleilhas

**SOURCE DE SAINT BARNABE
(Soleilhas, 04)
Avis hydrogéologique officiel**

hydrogéologue agréé en matière d'hygiène publique
pour le département des Alpes de Haute-Provence

20 mars 2017

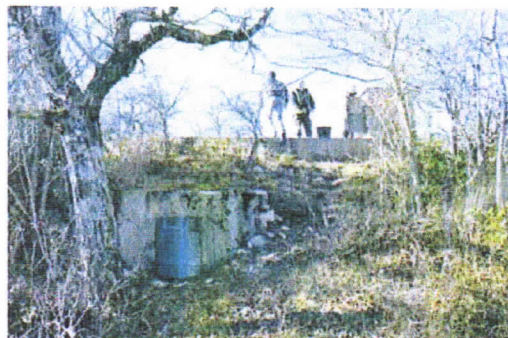
Ci-contre : réservoir du Village

Le captage, établi à la cote 1385m NGF, dérive une partie du débit naturel de la source vers le réservoir AEP du Village (1160 m GF, 100 m³), par une canalisation d'adduction de 2,7 km. Cette canalisation est munie de deux brises-charges, équipés de trop-pleins.

Enfin, le trop-plein du réservoir AEP est dirigé vers un réservoir adjacent de 150 m³, pour usage agricole.

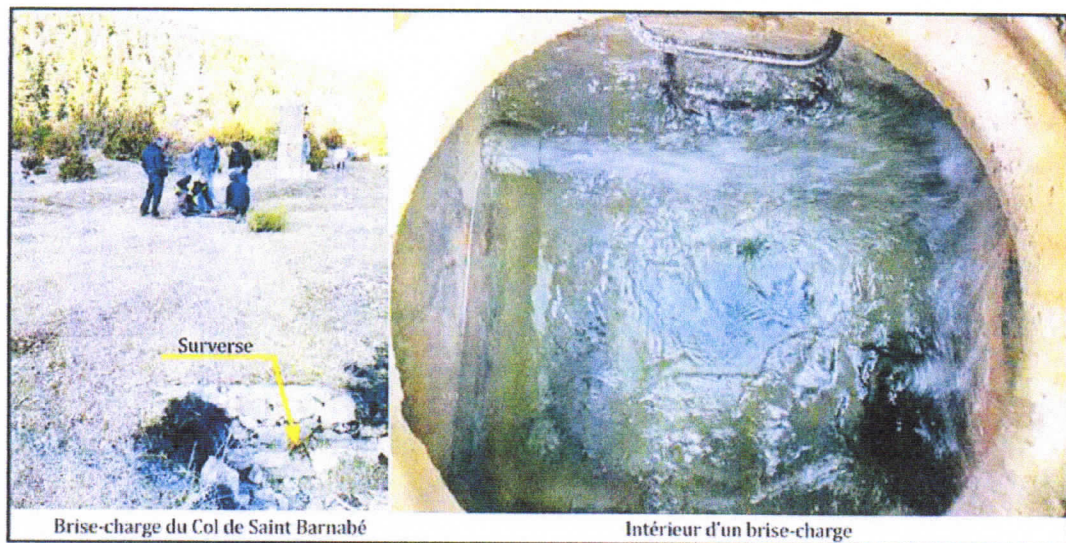
Les deux brises-charges (cf. figure 1) sont des regards bétons carrés, couverts par des plaques métalliques circulaires. Ils sont accessibles sans clef et à ras du sol.

Les brises-charges sont en bon état général mais quelques travaux d'amélioration sont à prévoir pour assurer une bonne qualité des eaux et la sécurité (voir préconisations au paragraphe VI).

Les brises-charges devront faire l'objet de quelques adaptations plus importantes :

- rehausser les regards,
- mettre en place des capots étanches, avec un dispositif permettant d'en condamner l'accès (barre + cadenas par exemple),
- mettre en place, si possible, une vidange du brise-charge,
- mettre en place un clapet anti-retour sur les canalisations de surverse.

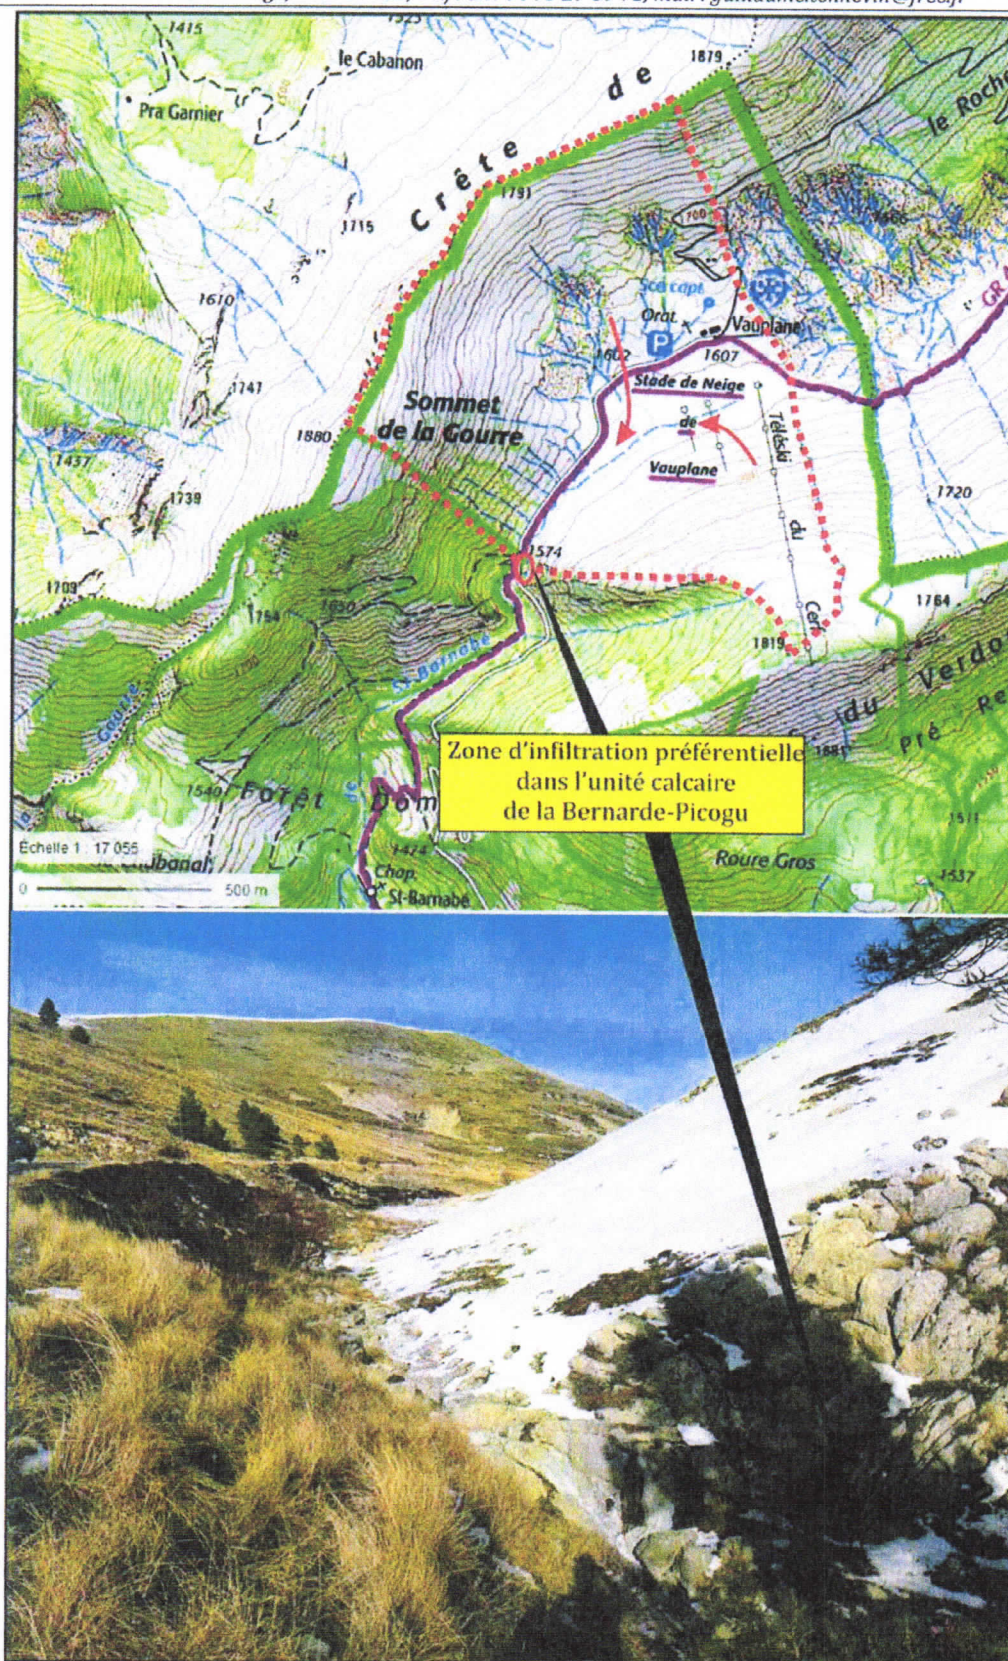
Figure 6 : Secteur de Vauplane et zone d'infiltration préférentielle

Dans l'impluvium de la source, on notera essentiellement le cirque de Vauplane, où se développe une activité de pacage (1200 à 1300 ovins de mi-juillet à fin septembre) et une activité de stade de neige (parking, remontées mécanique, bâtiments, système d'assainissement non collectif avec drains d'infiltrations dans des limons superficiels). L'activité neige est peu développée actuellement mais il existe un projet de reconversion en centre d'accueil d'une quarantaine de places, qui pourrait fonctionner les trois quart de l'année. Le secteur de Vauplane est drainé superficiellement par un ruisseau à écoulement non pérenne, dont le cours inférieur vient se perdre préférentiellement dans les calcaires de l'unité de la Bernarde-Picogu vers la cote 1560 (cf. figure 6). Cette zone d'infiltration préférentielle constitue un vecteur potentiel de pollution vers la source de Saint Barnabé.

Il ne semble pas que les activités actuelles viennent polluer les eaux de la source de Saint Barnabé (pas de contaminations bactériologiques importantes identifiées). Cependant, si les activités de Vauplane devaient prendre une importance nettement plus importante, il serait pertinent de vérifier cette vulnérabilité par un traçage et adopter des mesures en conséquence pour préserver la qualité des eaux souterraines.

Dans l'état actuel, on peut considérer que la vulnérabilité de la source de Saint Barnabé est plutôt faible à moyenne.

S'il était envisagé dans le futur une évolution notable des activités à Vauplane par rapport à la situation actuelle, il sera nécessaire d'effectuer un traçage au niveau de la zone d'infiltration privilégiée identifiée au niveau des cluses et de solliciter l'avis d'un hydrogéologue agréé.
