## **SCIERIE DU MELEZIN**

# **DEMANDE DE RÉGULARISATION D'UNE INSTALLATION CLASSÉE POUR LA PROTECTION DE L'ENVIRONNEMENT**

***PIÈCE JOINTE N°61 – ÉTAT DE POLLUTION DES SOLS***

**Lieu-dit "Les Pradas"**

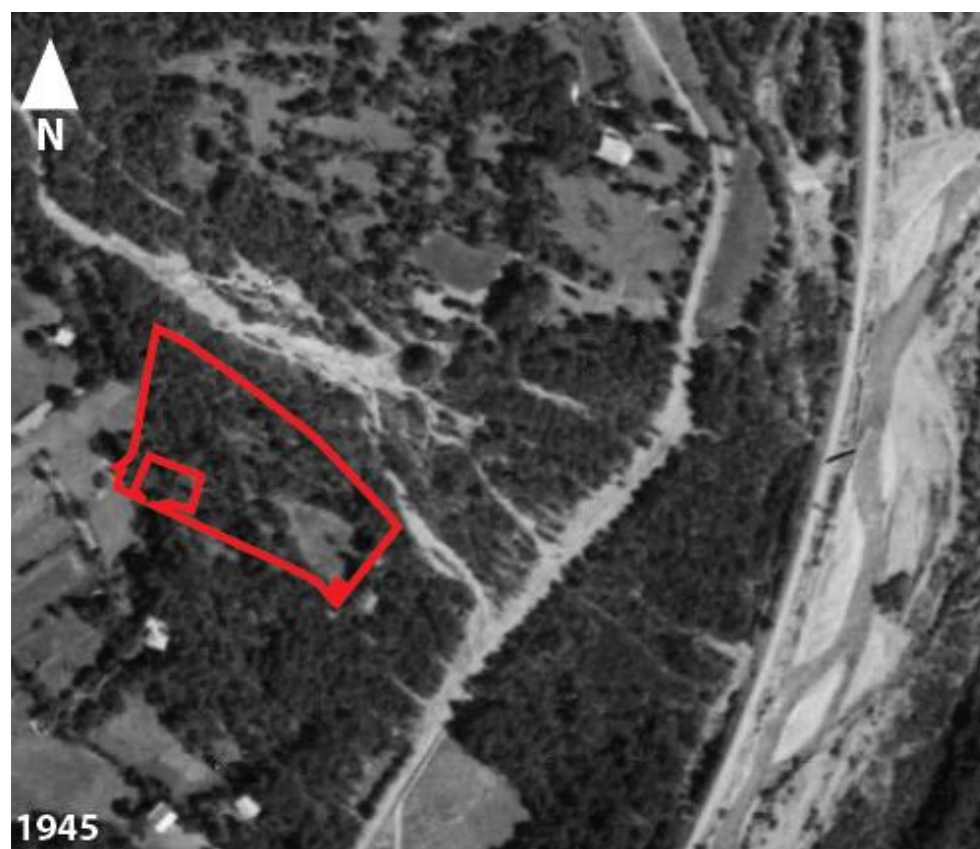
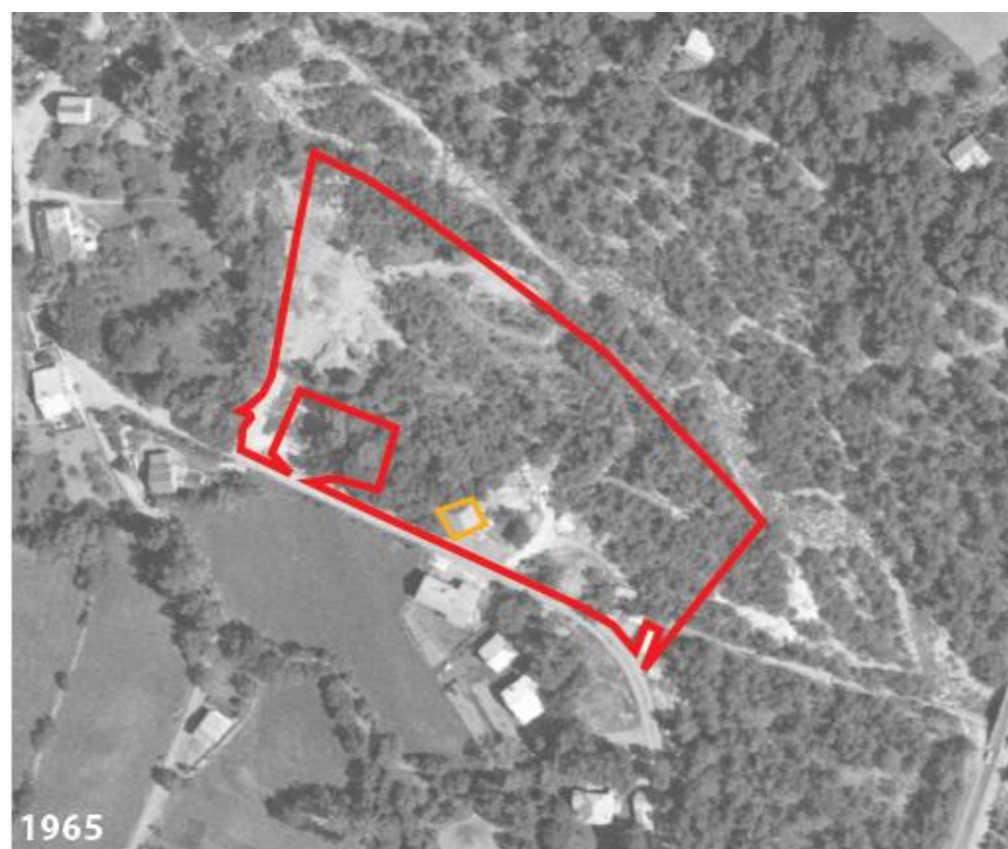
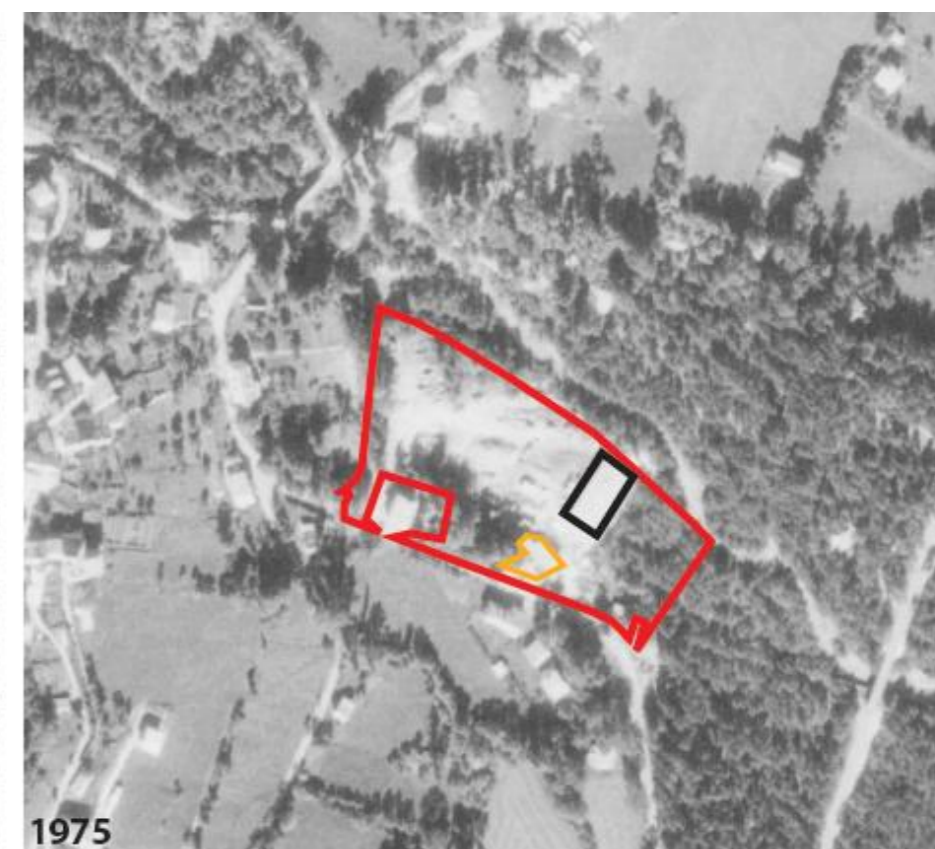
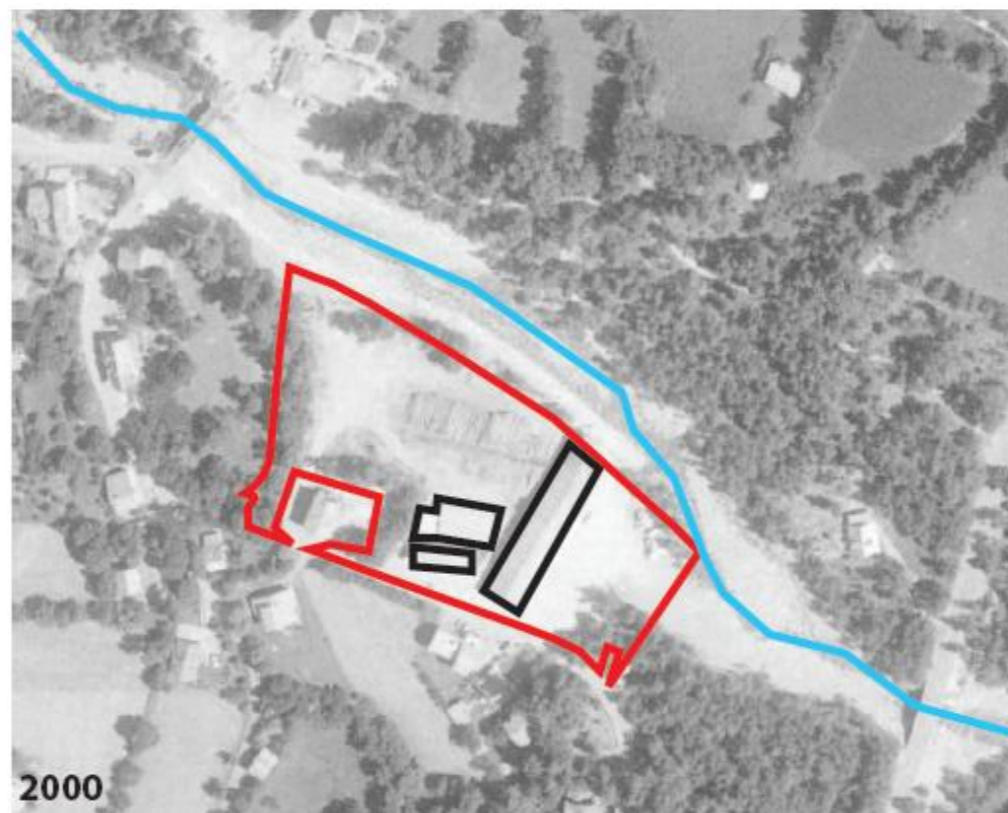
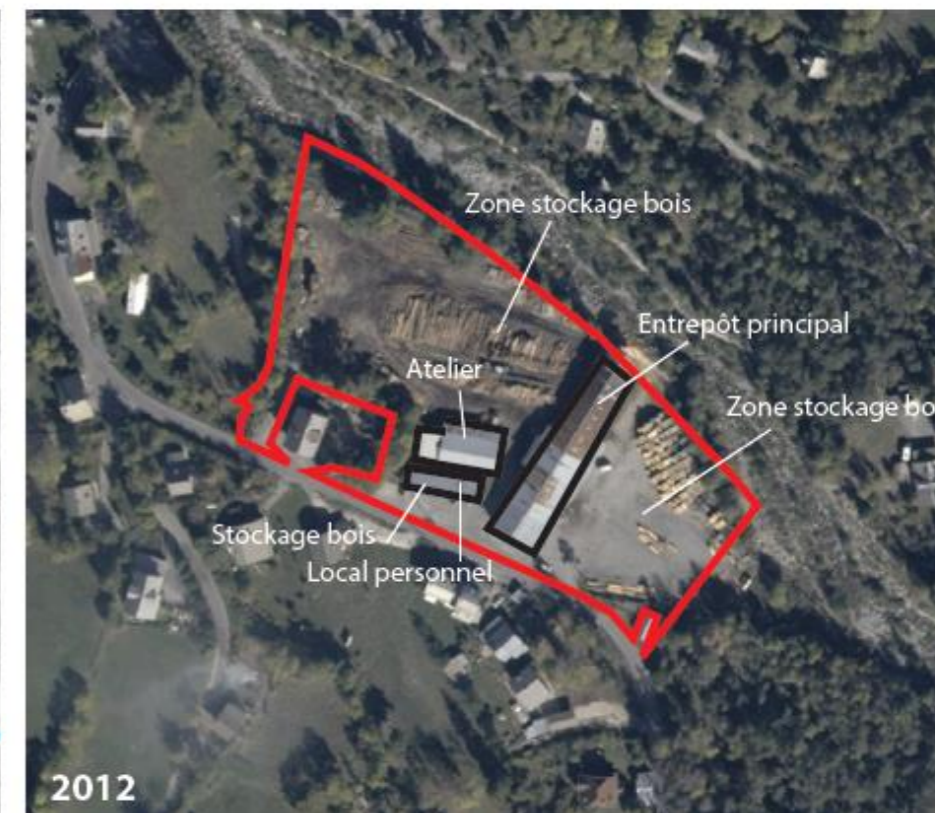
Figure 2. Historique d'occupation du sol de la scierie de VILLARS-COLMARS

L'analyse des photographies aériennes depuis 1945 permettent de rendre compte de l'évolution du site et de l'activité à travers le temps. En 1945, l'ensemble du site était majoritairement composé de boisement denses autour du torrent de la Chasse. À cette période, le secteur était quasiment dépourvu de toute habitation [Figure 2].

Entre 1975 et 1991, l'exploitation évolue et de nouvelles constructions sont réalisées, notamment l'atelier, le local du personnel et l'abri de stockage du bois qui sont toujours présents sur le site. En parallèle, l'entrepôt principal a été étendu [Figure 2].

Entre les années 1990 et les années 2000, l'état du site semble se rapprocher de l'actuel puisqu'on observe notamment que la partie Est a été défrichée pour stocker des matériaux et que la zone de stockage des grumes est la même qu'actuellement. En parallèle, des travaux ont eu lieu aux abords du torrent de la Chasse et la ripisylve semble plus éclaircie que les photographies précédentes [Figure 2].

Rappelons que la scierie est exploitée depuis les années 1950, à l'origine par la famille GUIRAND, comme en témoigne la photographie en Figure 1. La photographie aérienne de 1965 montre que le site commence à être exploité sur la partie Sud-est. On distingue plusieurs constructions et un stock de matériaux sur la Figure 1. Par ailleurs, la partie Nord-ouest commence à être défrichée. En 1975, un entrepôt est visible sur la Figure 2, représentant une partie de l'entrepôt principal que l'on connaît aujourd'hui et au niveau duquel se trouve les machines-outils. La zone centrale du site est totalement défrichée et seule la partie Est demeure boisée.

Enfin, le site tel qu'on l'observe sur la photographie de 2012 ne semble pas avoir changé depuis. Les activités réalisées sur le site sont les mêmes depuis le début de son exploitation. De plus, aucune autre activité industrielle n'est visible à proximité directe du site sur l'ensemble des photographies aériennes [Figure 2]. On notera par ailleurs que l'implantation de nouvelles activités industrielles dans le secteur inondable associé à la Chasse et au Verdon est limitée vis-à-vis des prescriptions du Plan de Prévention des Risques Naturels Prévisibles datant de 2007.
