GÉOSCIENCES & ÉNERGIES RENOUVELABLES

Crots, le 09/08/2016

COMPTE RENDU D'INTERVENTION		
Nettoyage du forage de La Fare à l'air lift		
Réf. : YB/05/2016-07/FOR/090/02	Commune de REILLANNE	REILLANNE (04)

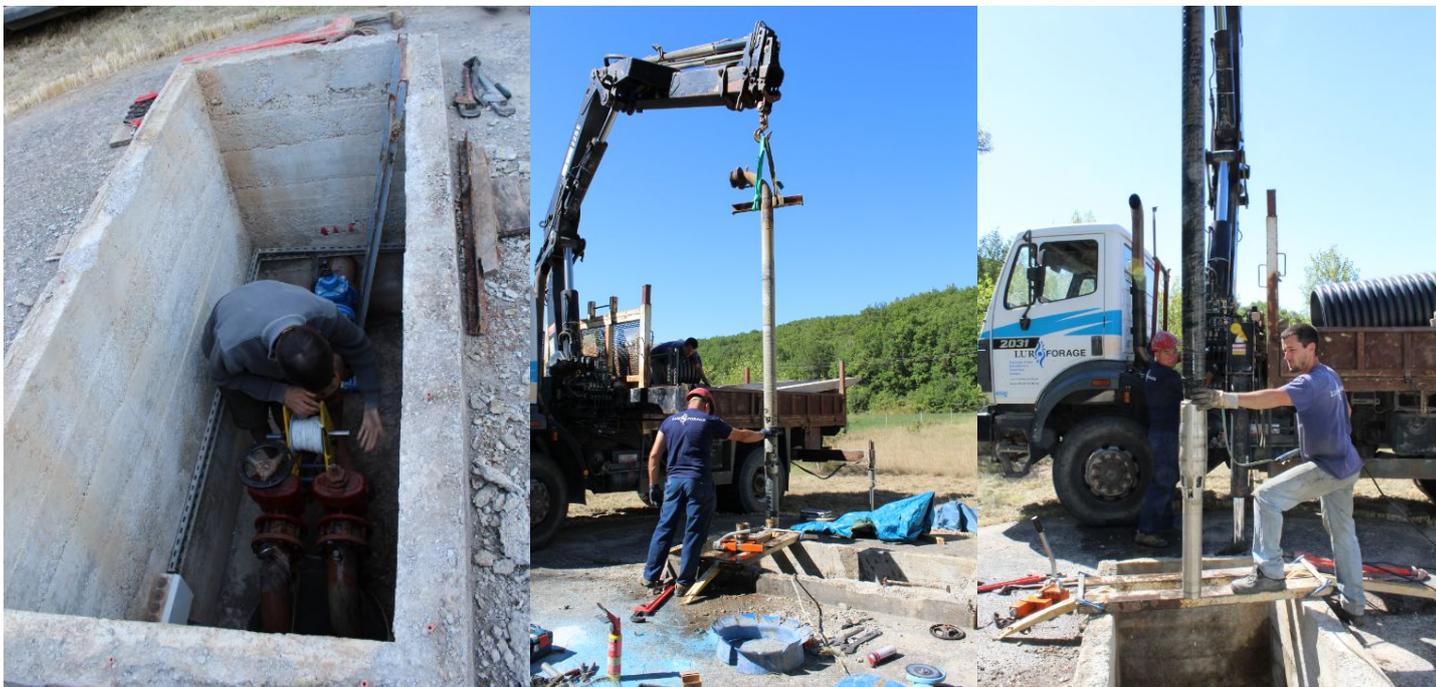
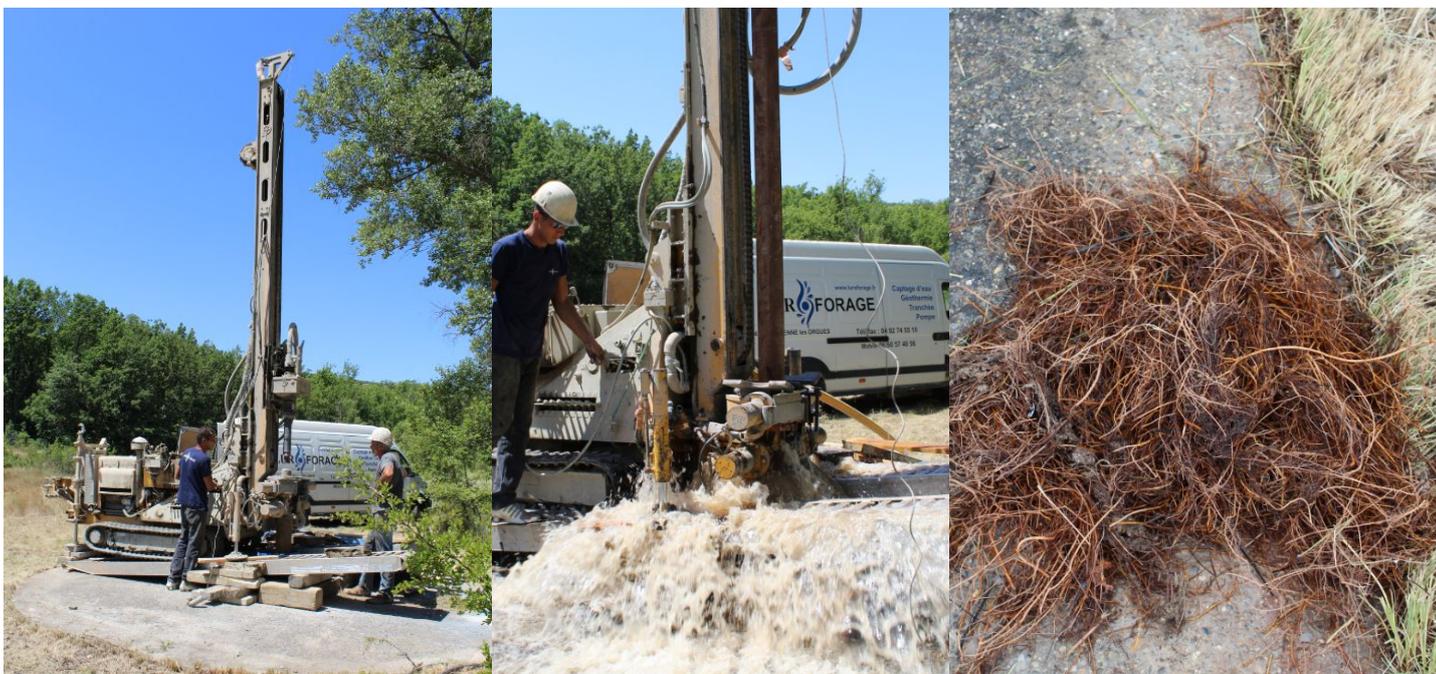
Manifestement **colmaté et encombré par des racines** provenant des arbres alentour, le point d'eau montrait d'importantes **pertes de capacité** avec un effondrement rapide du niveau dynamique de la nappe à chaque phase de pompage.

Bien qu'important, le rabattement du niveau d'eau mesuré alors (-9,4 m/tube) est apparu très inférieur à celui qui avait été mesuré avant l'intervention de nettoyage (-12 à -13 m/tube). Ainsi, en dépit du caractère rustique et rudimentaire des techniques mises en œuvre, les résultats obtenus semblent positifs. Le forage a au moins en partie été dé-colmaté (évacuation de particules fines et de racines) et ses capacités ont été améliorées.

- Démontage des pompes en place ;
- Soufflage et nettoyage à l'air lift ;
- Injection d'acide chlorhydrique (solution concentrée à 23 % minimum) ;
- Pistonnage ;
- Injection d'une solution aqueuse d'hexa-méta-phosphate de sodium (dé-floculant) ;
- Soufflage à l'air lift.
