COMPTE RENDU D'INTERVENTION

ASSISTANCE TECHNIQUE AU MAÎTRE D'OUVRAGE

**POUR LES TRAVAUX DE DECOLMATAGE
DU FORAGE DE LA FARE**

SUR LA COMMUNE DE REILLANNE

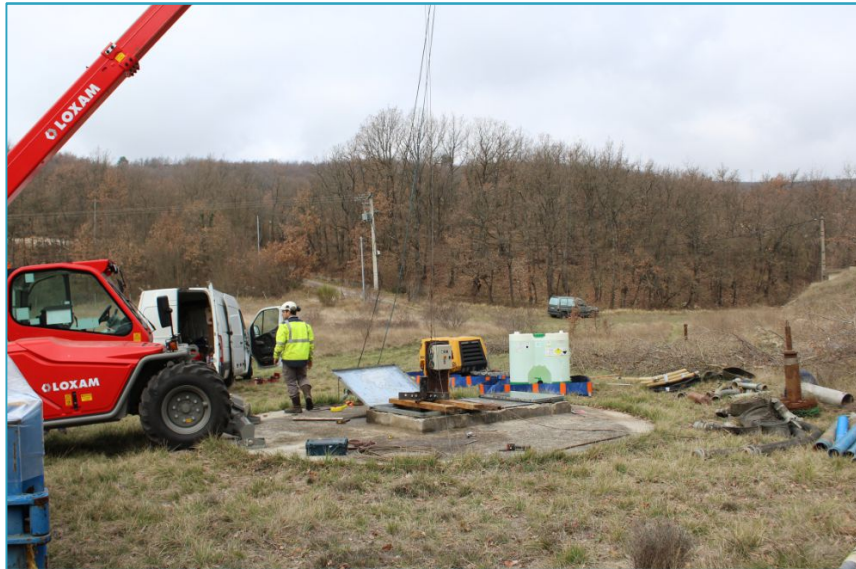
Figure 3 : Vue d'ensemble du chantier

Profondeur du forage avant travaux : -18,65 m/haut du regard.

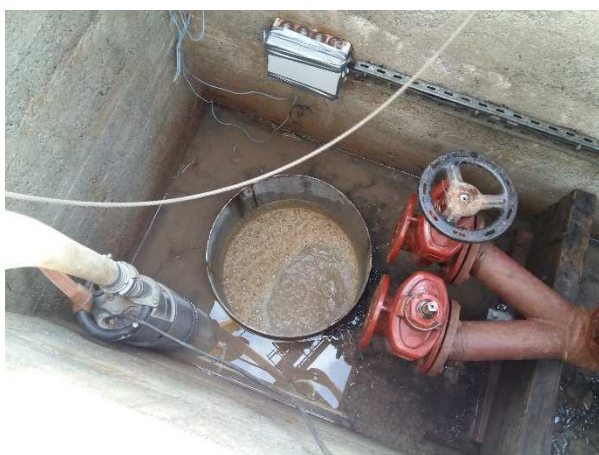
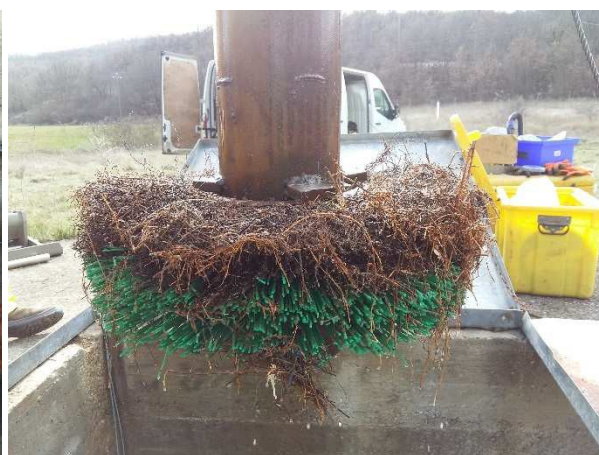
Profondeur avant travaux : -18,65 m/haut du regard

Injection de 800 litres de peroxyde d'hydrogène et brossage / pistonnage
