Département des Alpes de Haute Provence
Périmètre RTM de l'Ubaye
Forêt Domaniale de Costebelle
Division Domaniale du torrent des Sanières
UBA_COSTEBEL_9

Torrent des Sanières

Etude de bassin de risques

Rapport - Décembre 2015

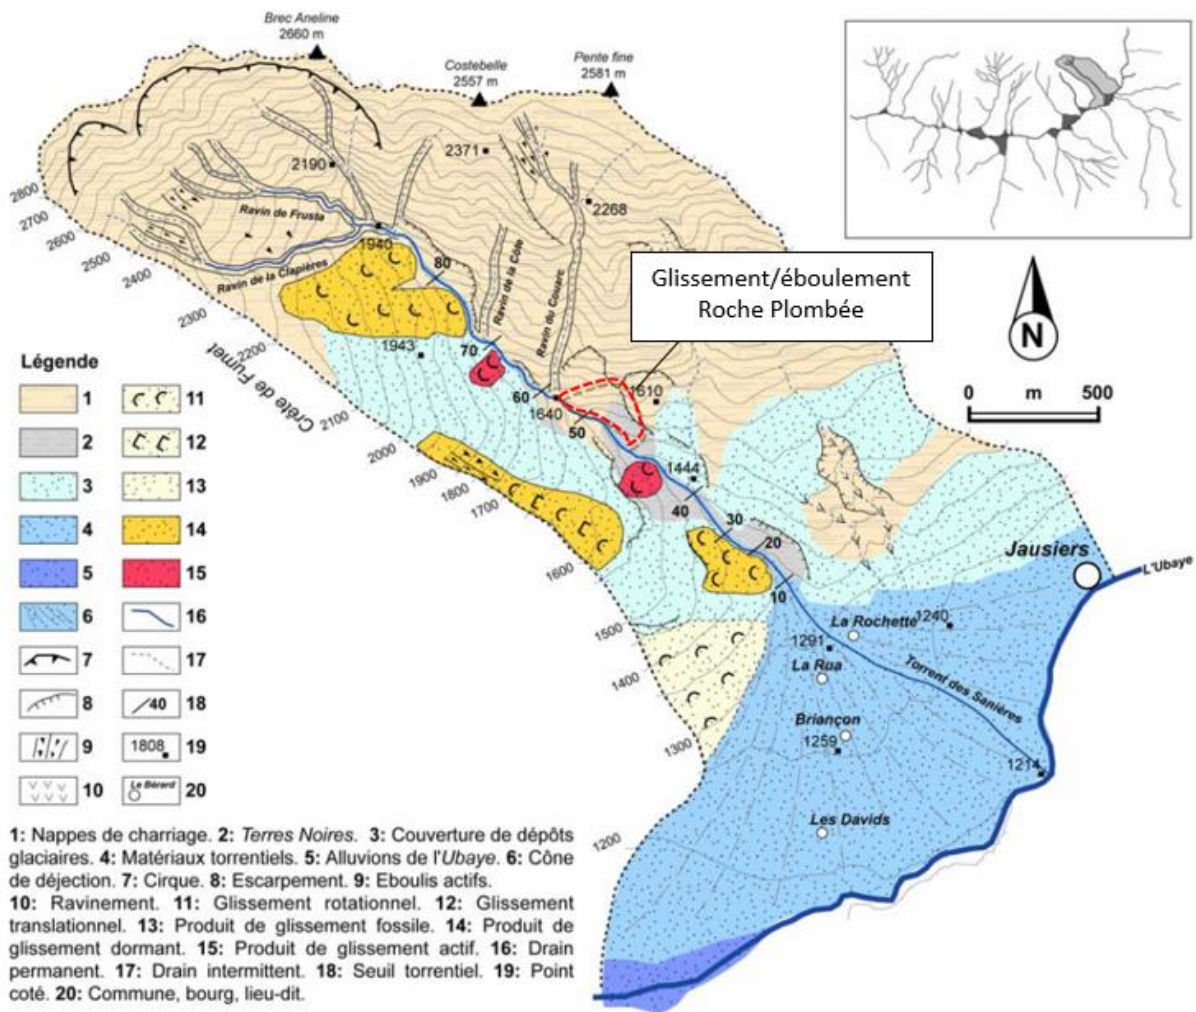
Figure 10. Carte géomorphologique du bassin versant des Sanières (A. Remaître, 2006 + adaptation RTM 2015)

La présence de berges très raides, très hautes et de composition très érodables fait que le chenal du torrent est ainsi fortement sensible aux phénomènes d'affouillement sur pratiquement tout son linéaire.

Notons que cette carte a été réalisée avant l'éboulement/glissement de Roche plombée de 2013. Nous avons donc ajouté en pointillés rouges les limites grossières de ce phénomène. Seuls quelques escarpements rocheux avaient été initialement identifiés dans cette zone.

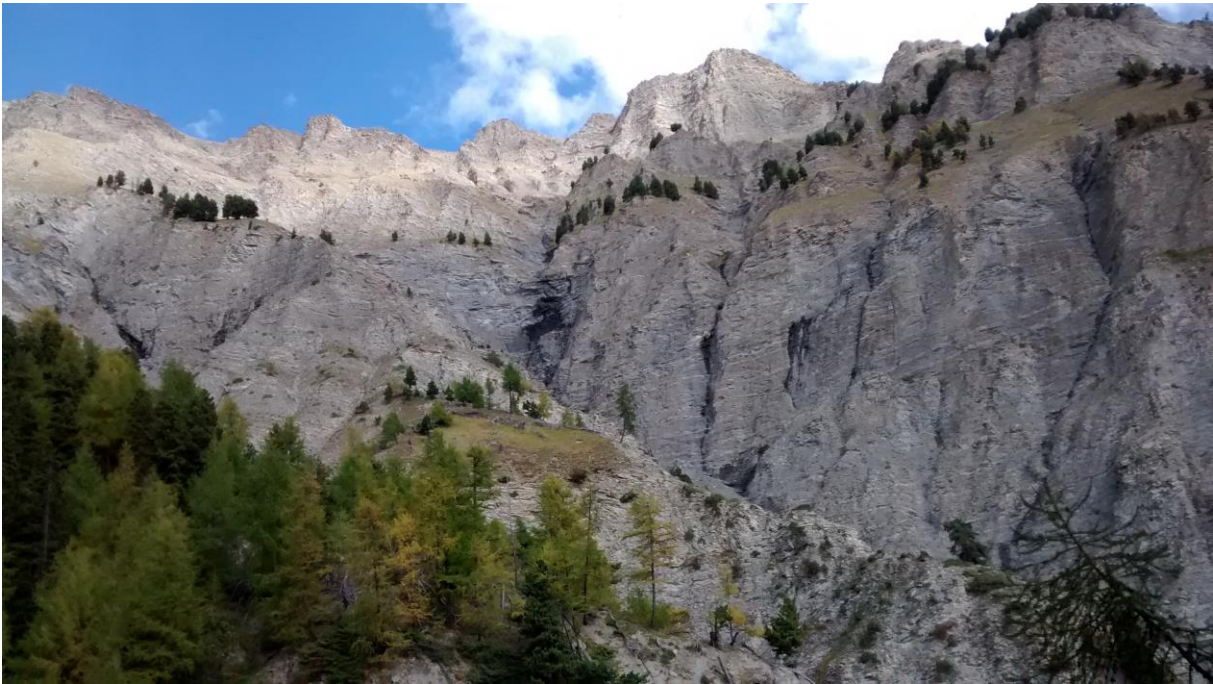
Figure 12. Partie supérieure du bassin versant des Sanières – barres rocheuses

En rive gauche, les parties supérieure et intermédiaire du bassin versant sont parsemées de multiples falaises et barres rocheuses délitées fournissant de nombreux matériaux aux ravines très encaissées positionnées à leur aval.

Ces chutes de blocs ne sont cependant pas susceptibles de toucher directement des enjeux.

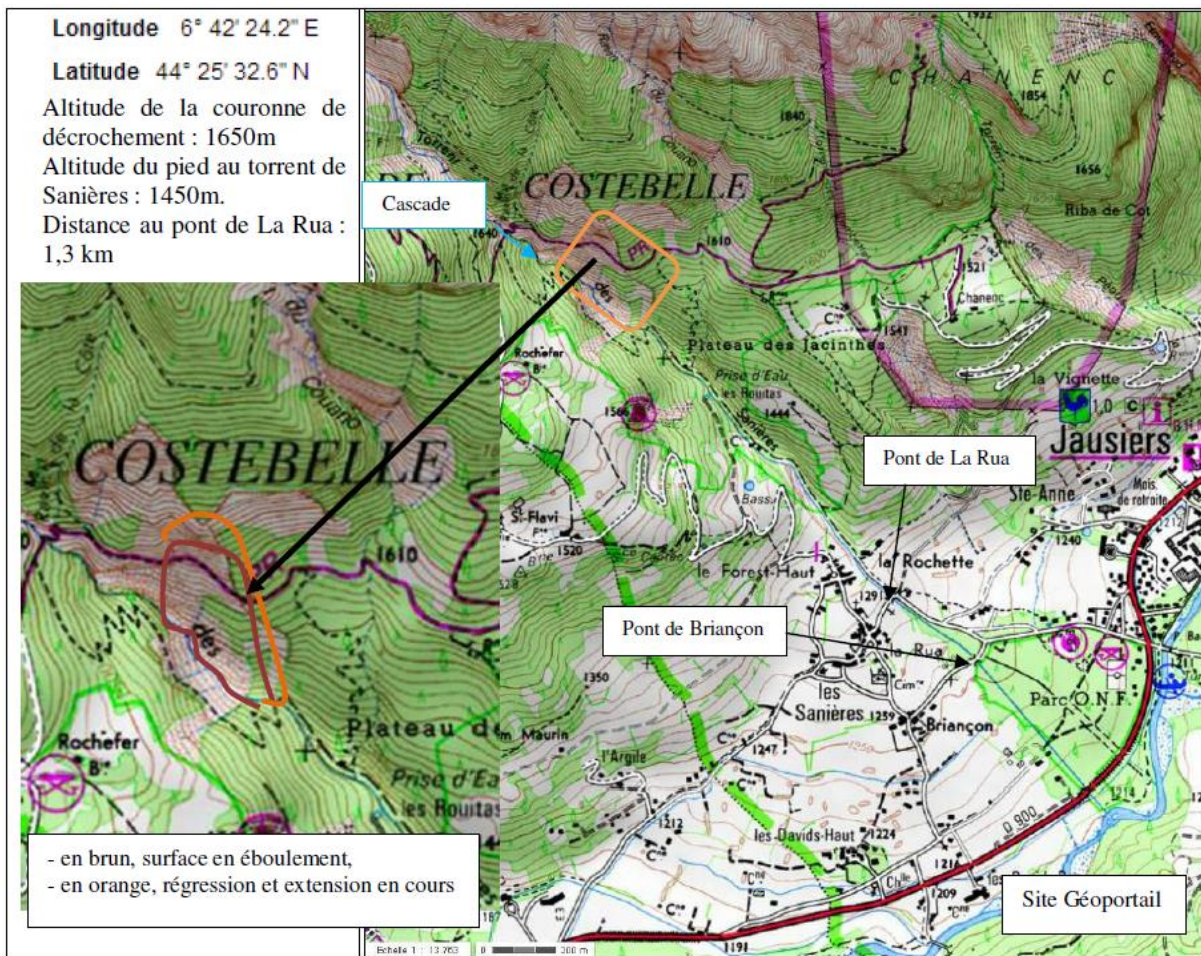
Figure 13. Localisation de l'éboulement de la Roche Plombée

Depuis le 4 août 2013 en forêt domaniale RTM de Costebelle, le versant rive gauche du torrent de Sanières à l'aval de la cascade (cote 1470 m) et en contrebas du sentier PR du Plateau des Jacinthes, est le siège d'un éboulement. Intensément actif par des chutes continues de blocs et terres, il couvre actuellement une surface de 11,5 ha. Un compartiment rocheux disloqué d'une surface estimée à 0,7 ha entre 1650 m et 1560 m d'altitude sur 103 m de long en front et 55 m entre le rebord et la couronne de décrochement est actuellement impliqué. Un abaissement de plus de 10 m a pu être mesuré en marge Est au niveau du sentier PR (cote 1610 m).

A l'heure actuelle (en 2015) cet éboulement a pris la forme d'un glissement de versant s'étendant par sa marge Est. Ses dimensions ne cessent d'augmenter en direction du ravin du Cuano (ou Couarp).

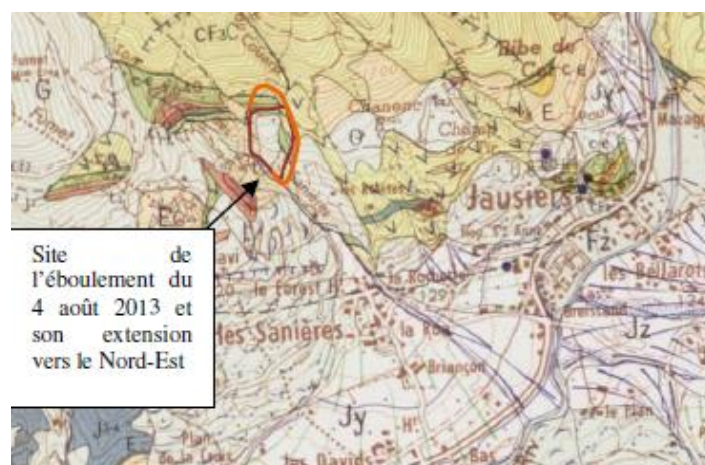
Figure 15. Extrait de la feuille de Barcelonnette (Infoterre, BRGM)

Cet éboulement comme l'indique la carte géologique (extrait ci-dessous de la feuille Barcelonnette au 1/50 000 agrandi au 1/25 000) intervient dans un contexte d'instabilité de versant prononcé alimentant largement la fourniture en sédiments au torrent de Sanières.

La particularité de cet éboulement toutefois est de connaître une activité continue depuis le 4 août 2013, en situation hydrique sèche. Les films réalisés montrent bien un « vélage » de la partie supérieure du talus au droit des niveaux schisteux avec dislocation des masses rocheuses encore cohérentes. Une régression de la couronne de décrochement est en cours avec des ouvertures de fissures 10 mètres en arrière de la marge Est en contrebas du sentier PR cote 1630 m. Des purges mobilisant schistes versicolores et éléments calcaires sont aussi attendues au droit de la couronne de décrochement en hémicycle vertical.

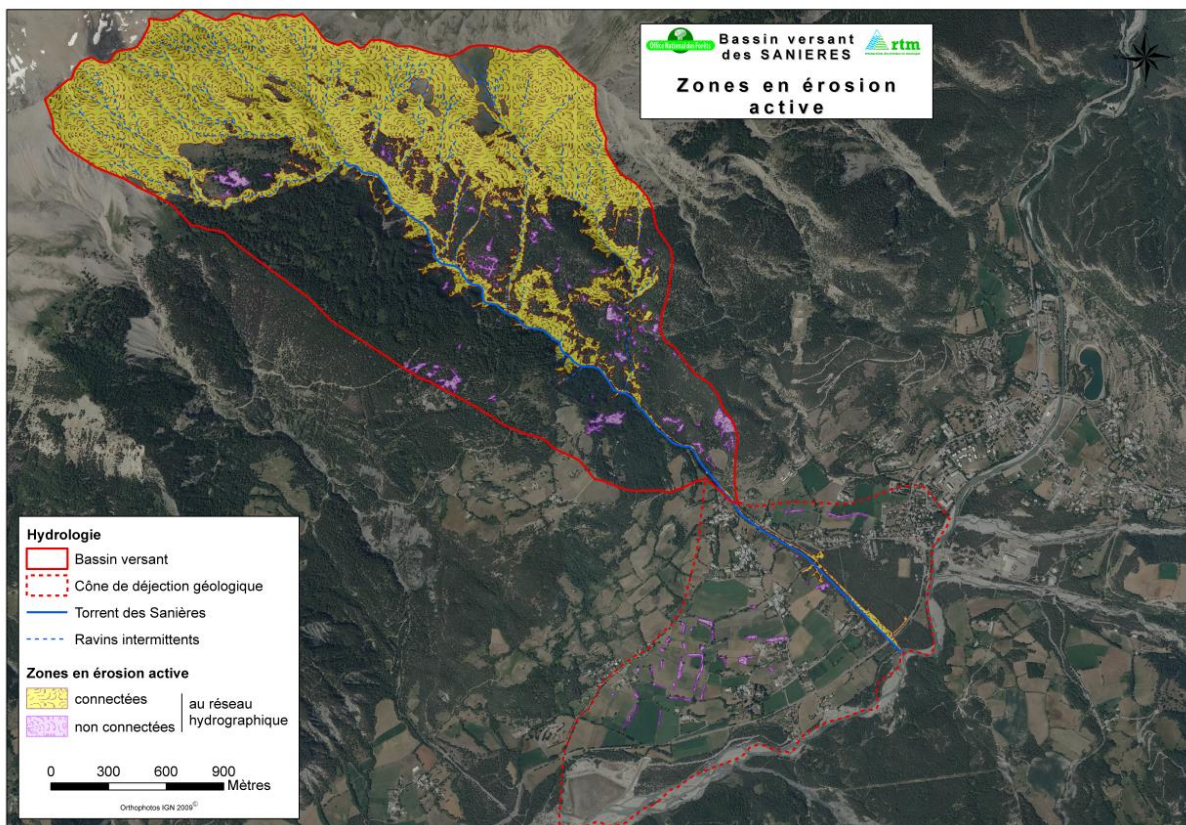
Figure 18. Cartes des zones de production de matériaux solides

Les principales zones en érosion active sont situées en partie haute et en rive gauche du chenal principal. Les matériaux sont acheminés dans le chenal principal via les nombreux ravins à pentes et à berges très raides confluant avec le chenal sur un très grand linéaire. Toutes ces ravines supérieures sont susceptibles d'apporter une quantité considérable de matériaux en provenance des terrains composés de flyschs et des calcaires de la nappe du Parpaillon.

Notons que l'activation de l'éboulement de la Roche Plombée en août 2013 a également dégradé fortement la situation érosive en partie basse du bassin versant (cf. paragraphes précédents). La cartographie précédente ne tient pas compte de cette évolution.

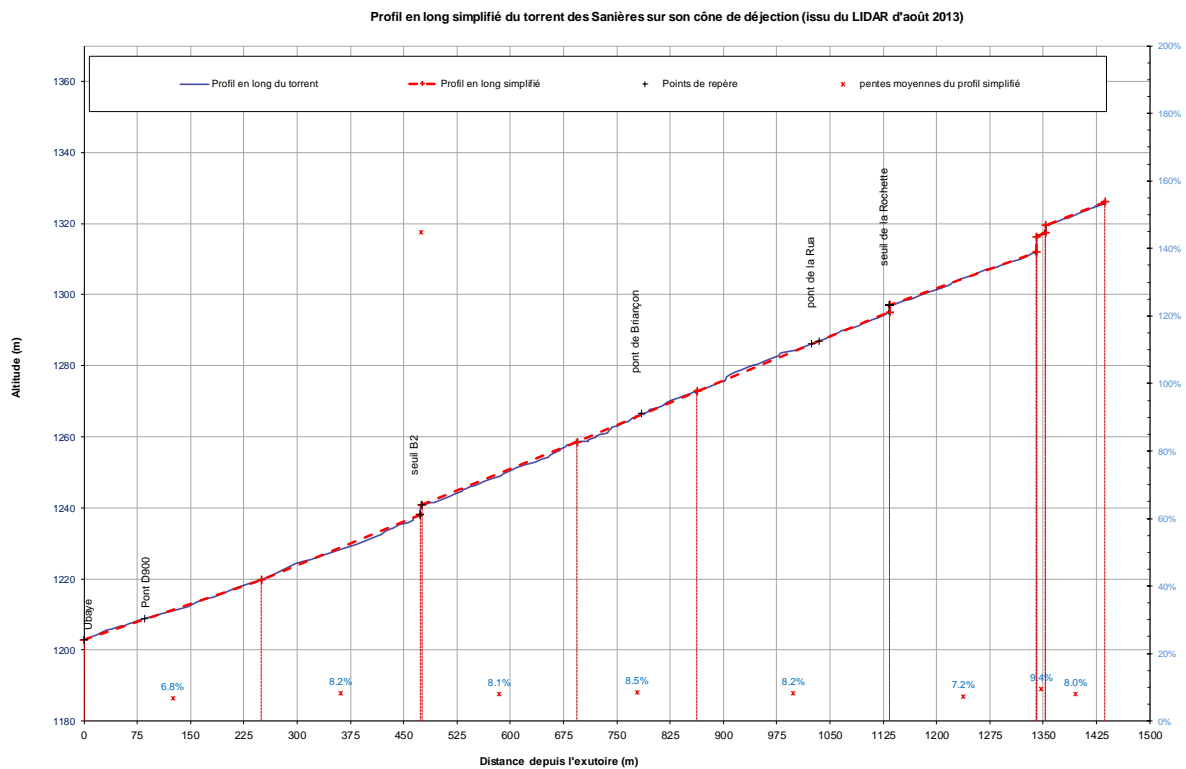
Figure 20. Profil en long du torrent des Sanières sur son cône de déjection

- Deux seuils sont visibles sur le cône de déjection (en dessous de 1300 m). Le seuil amont de la Rochette n'a qu'une influence locale alors que le seuil central (B2) remonte l'ensemble des niveaux en amont.

- Sur l'ensemble du cône de déjection, le torrent de Sanières conserve une pente régulière de l'ordre de 8.3%, jusqu'à 200 mètres en amont du pont de la R.D. 900. Cette pente diminue très faiblement de l'amont vers l'aval. Une telle régularité témoigne d'un torrent très actif, qui a pu, au cours du temps, lisser la pente de son cône de déjection. Ainsi, dans toute la partie amont du cône de déjection, la tendance est au transit plutôt qu'au dépôt.
- En amont de la R.D. 900, la pente diminue sensiblement pour passer à 6.8 %. Cette valeur est ensuite conservée jusqu'à l'Ubaye. La réduction de pente augmente localement la hauteur des laves torrentielles, favorisant les débordements. Surtout, elle génère des dépôts qui réduisent la capacité du lit.

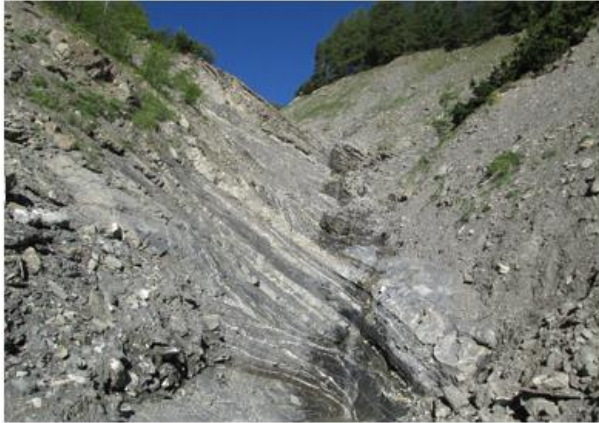
Partie inférieure du ravin de la Clapière : ressaut rocheux important

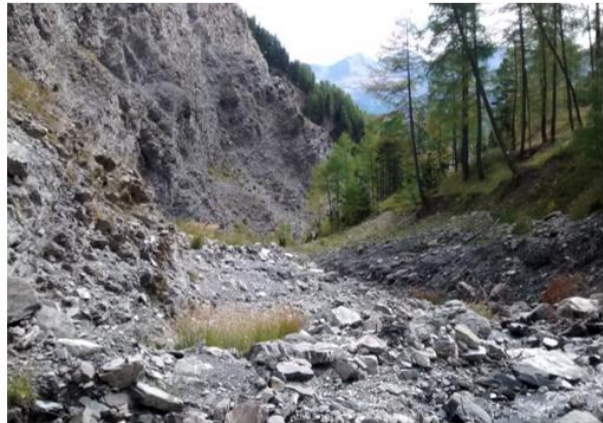
Chenal supérieur – dissymétrie importante berge RG et RD (1900 m)

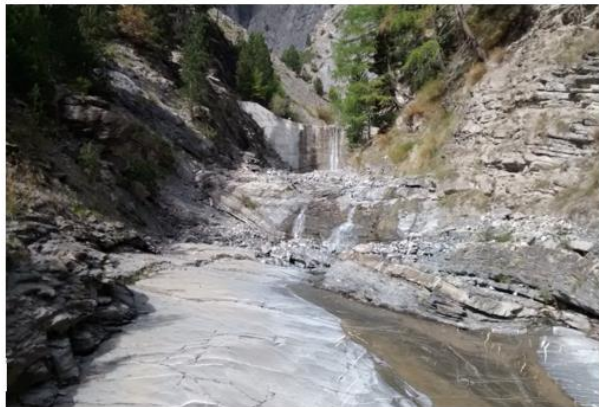
Affleurements rocheux : aval du B34 (1765 m)

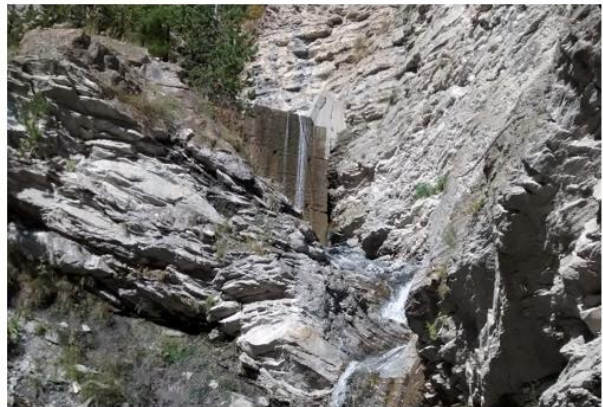
Un des ressauts rocheux de ce secteur : aval du B28 (1700 m)

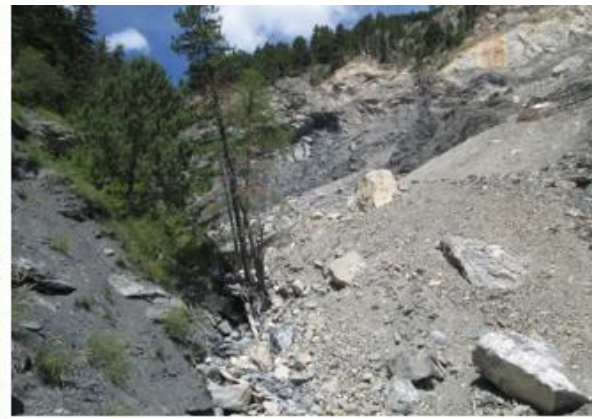
A l'extrémité amont de cette zone, le lit est désormais rempli (suite au glissement/éboulement) par de gros blocs et des schistes granulaires sur lesquels un écoulement de surface est présent. La pente du lit est élevée (>20%) et correspond à l'emplacement du barrage en béton B23, aujourd'hui totalement recouvert.

Partie haute de l'éboulement : apport granulaire et forte pente (1460m)

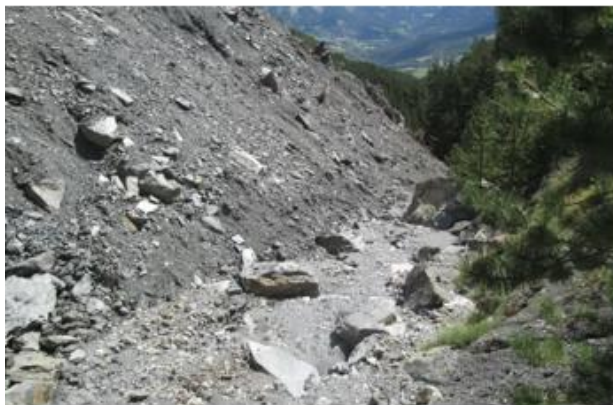
Partie intermédiaire de l'éboulement : comblement du lit

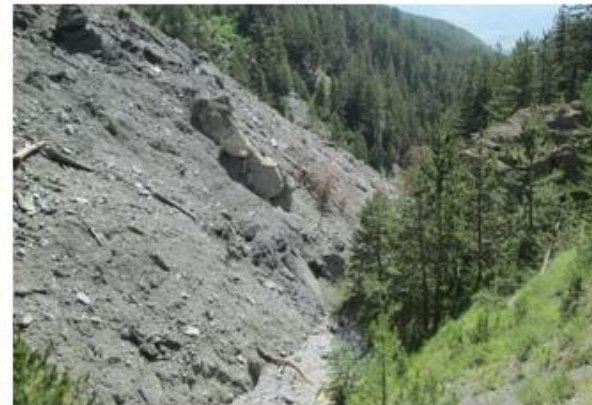
Un peu plus à l'aval, la géologie du glissement change nettement et le lit est recouvert de schistes noirs à matrice fine. Aucun écoulement de surface n'est présent.

Partie intermédiaire de l'éboulement : apport de fractions fines

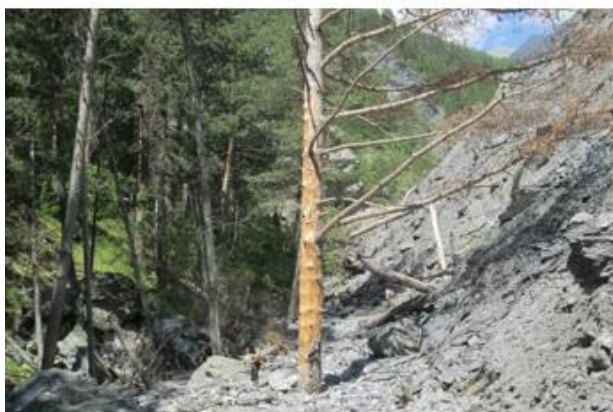
Partie basse de l'éboulement : plus de lit marqué

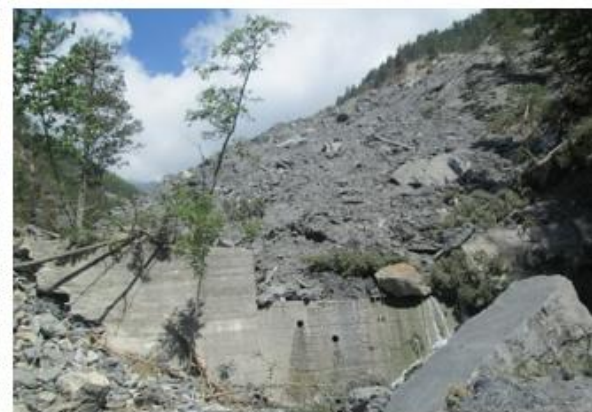
Extrême partie aval de l'éboulement, barrage B19 (1448 m)

Le barrage B19, idéalement placé au sommet d'un ressaut rocheux, bien que dégradé par la quantité importante de matériaux qu'il a reçu, permet de caler une partie du pied du glissement. Il marque la fin de la zone d'influence de l'éboulement et du glissement de versant associé. Notons qu'en 2015 cet ouvrage est partiellement contourné en rive droite et qu'une partie de son aile a été démolie. Une quantité importante de matériaux recouvre désormais l'ouvrage et le glissement est venue se caler dans le chenal à l'aval du B19 ;

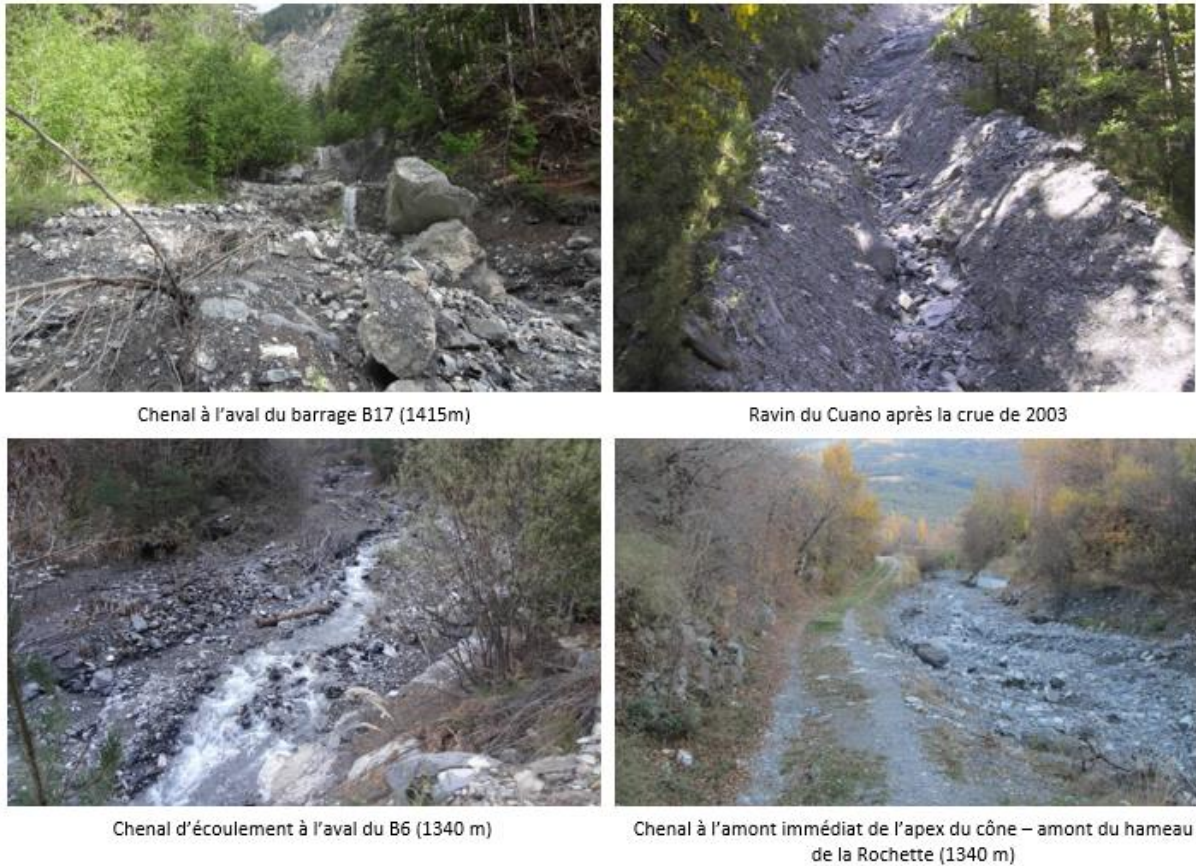
Figure 28. Aperçus du chenal d'écoulement à l'aval de la zone d'éboulement

Progressivement, le fond de la vallée s'élargit un peu et atteint une largeur de 20 à 40 m dont une partie seulement est actuellement utilisée par l'écoulement. Ce tronçon se termine par 3 barrages assez récents (B3, B4, B6) et larges.

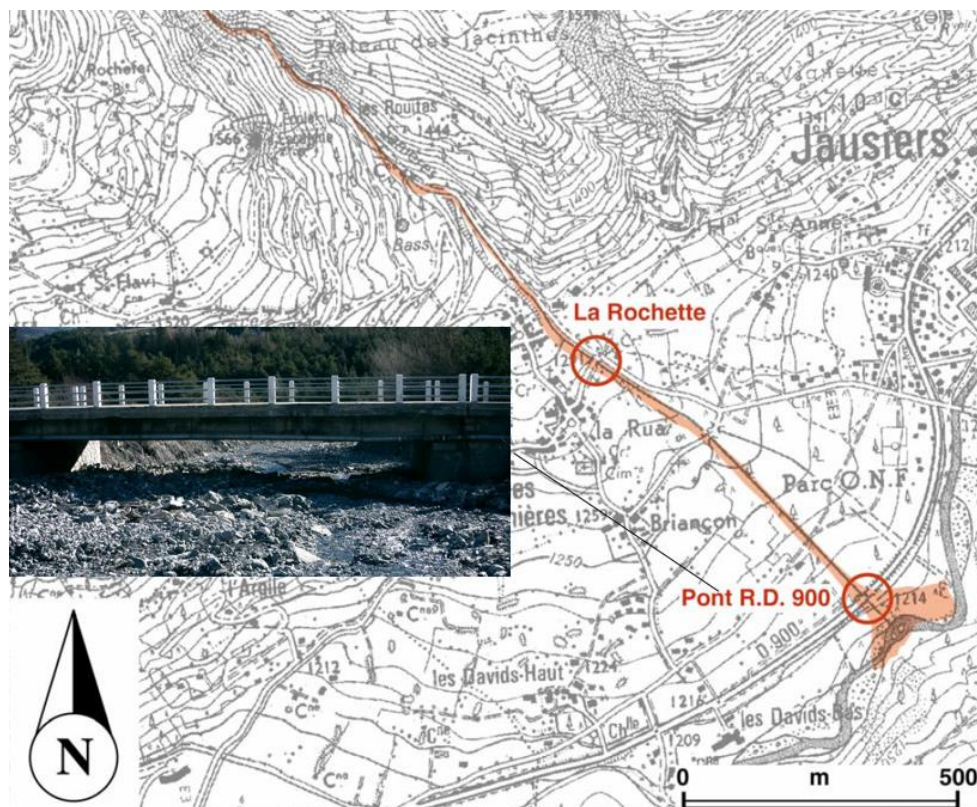
Figure 39. Emprise de la crue de 2002 sur le cône de déjection

La majorité des dépôts ont été observés dans la partie inférieure du chenal torrentiel. Le seul débordement a été observé dans la partie supérieure du cône de déjection, à l'amont immédiat du hameau de La Rochette. Il a pris la forme d'un lobe d'une cinquantaine de mètres de long qui longe la rive gauche du chenal principal. La largeur du lobe varie entre 2 m et 4 m. Les dépôts sont venus combler une bonne partie du chenal torrentiel sur le cône de déjection. Des projections ont tapissé le pont de la RD900.

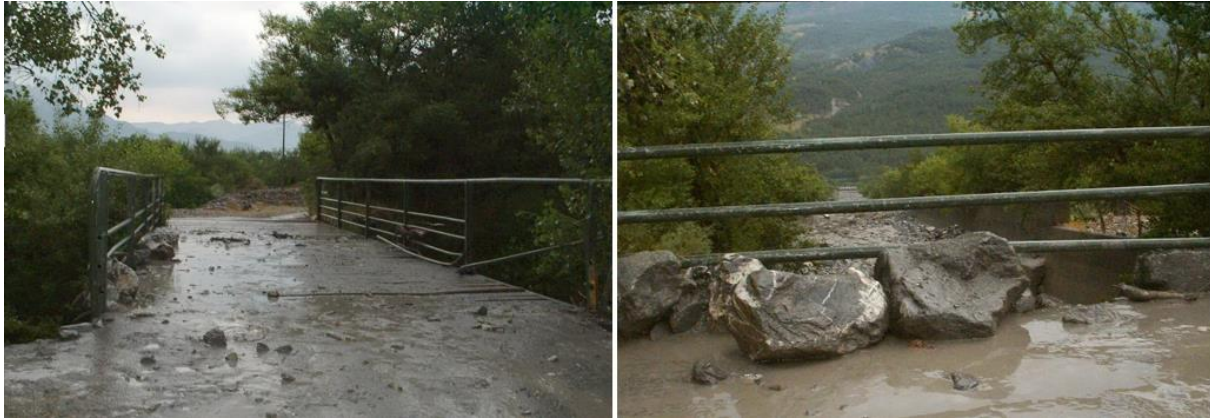
Figure 40. Photos des « débordements sur le pont de Briançon » sur le cône de déjection – crue de 2003

Le fait que le lit ait été curé sur un linéaire de 150 m à l'amont et à l'aval du pont de la D900 avant la crue a sans aucun doute permis de limiter les dégâts.

Lors de cette crue, un débordement – sans dégât – au-dessus du pont de Briançon a été constaté. Comme le mentionne le bureau d'études ETRM (ETUDE-2) :

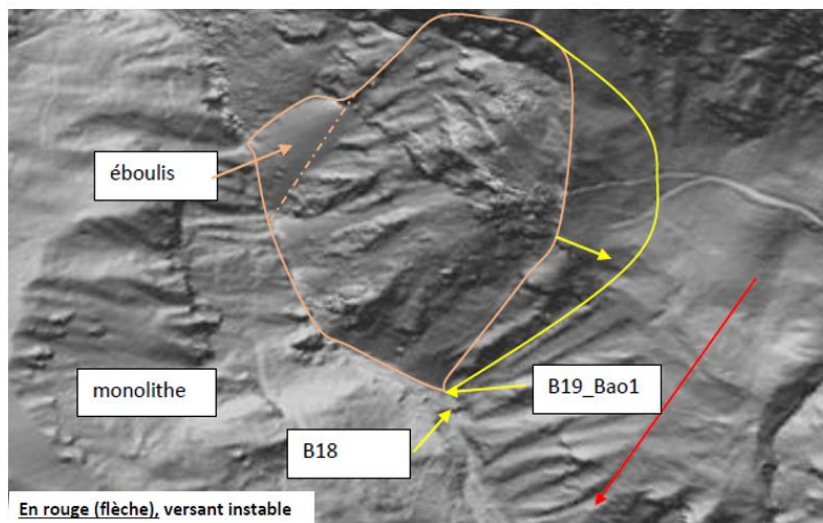
Figure 42. Analyse du glissement à partir du LIDAR Sintegra 2013 (M. Truche, 2015)

Le volume estimé de l'éboulement/glisement surplombant actuellement la rive gauche du bassin versant des Sanières est de 300 000 m³. Une surface de rupture plus profonde avec atteinte du fond du thalweg du torrent de Sanières est à craindre mais ne semblait pas fonctionnelle au vu :

En Jaune, l'emprise prévisible du déplacement des mouvements mais il peut y avoir une extension vers l'est au-delà du thalweg vers plateau des Jonquilles à L'est,

En orange, l'emprise du glissement en novembre 2013+ agrégation des déformations jusqu'en août 2015,

Un relevé de points GPS réalisé de part et d'autre du sentier de randonnée traversant la zone d'éboulement montre que la régression de l'éboulement est en cours.

Cet éboulement s'est produit dans une zone d'ores et déjà fortement contributrice en matériaux. Il ne fait aujourd'hui aucun doute que la situation érosive dans cette zone s'est tout de même fortement dégradée.

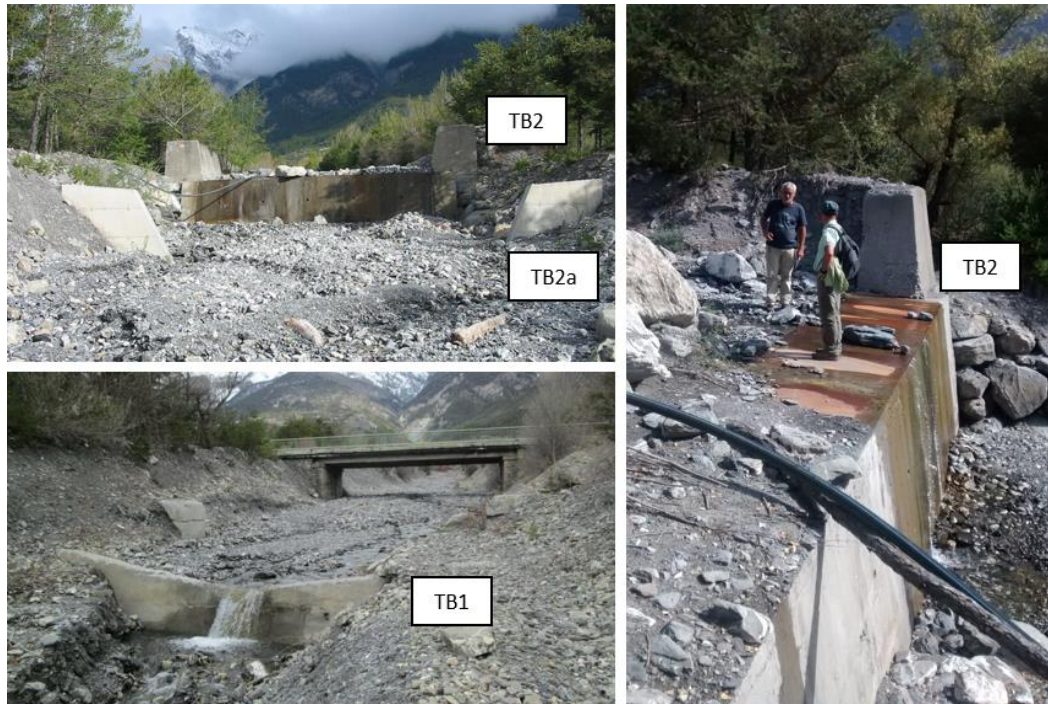
Figure 49. Parc ONF – Photographie des 3 ouvrages transversaux

Aucune information n'a été retrouvée sur l'ouvrage TB1. Nous savons seulement que cet ouvrage a été créé après la déviation du chenal d'écoulement (post 1957) et avant 1962 (après constatation de l'ouvrage sur la photographie aérienne de 1962). L'ouvrage TB2a a lui été mis en place en 1998 après qu'un affouillement important du TB2 ait été constaté : il sert de contre barrage à ce dernier et est aujourd'hui pratiquement totalement enfoui sous les matériaux.

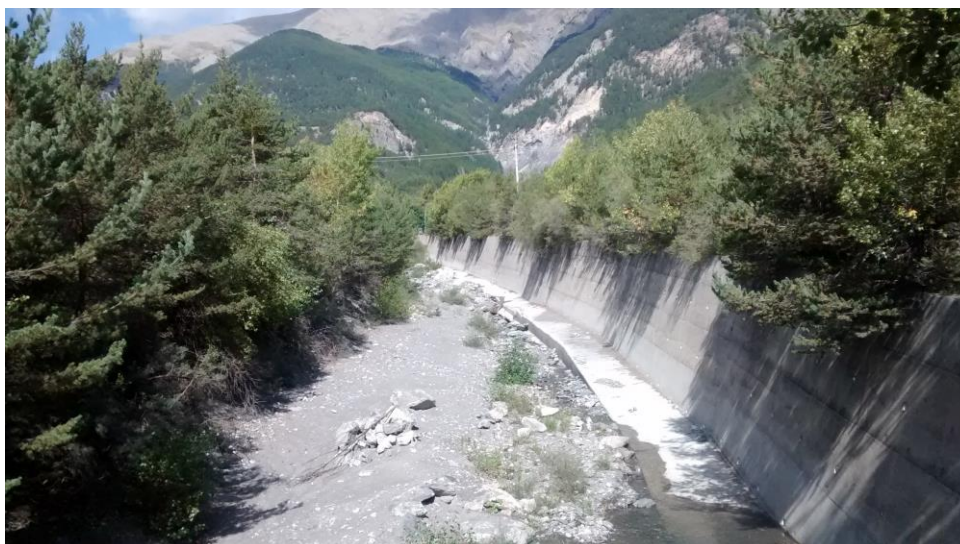
Le dispositif comprend 1 seule digue en béton armé de 59 m de long positionnée en rive gauche du torrent. Sa hauteur en crête est de 5,7 m et elle dispose d'une semelle parafouille.

Figure 51. La Rua –Digue rive gauche en béton armé à l’amont du pont de Briançon

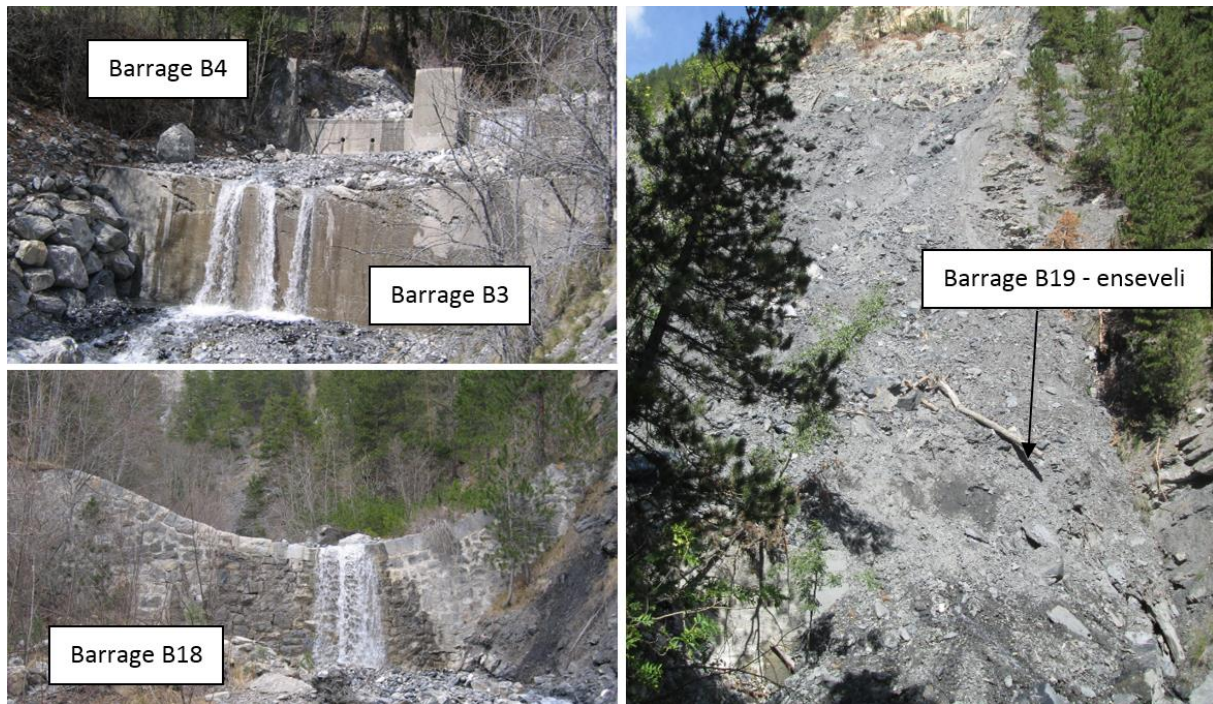
comme tous autres. Compte-tenu de l'éboulement d'août 2013, les ouvrages B19 et B23 sont pratiquement complètement ensevelis sous les matériaux.

Figure 52. Aval Cascade – Photographie des différents types d'ouvrages du dispositif

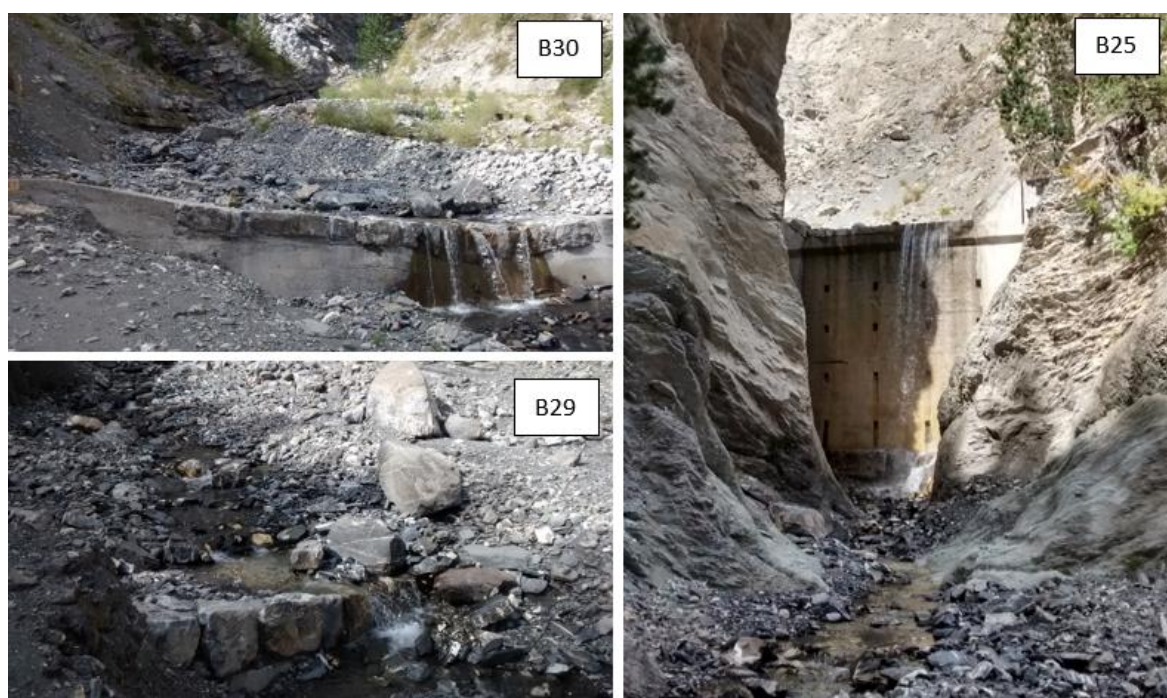
Les ouvrages B29 et B30 présentent en plus l'adjonction d'un voile en béton sur leurs parements. Deux autres barrages, de type autostable en béton armé, de grande dimension, ont été construits en 1975 et 1976.

Figure 53. Amont Cascade – Photographies des différents types d'ouvrages du dispositif

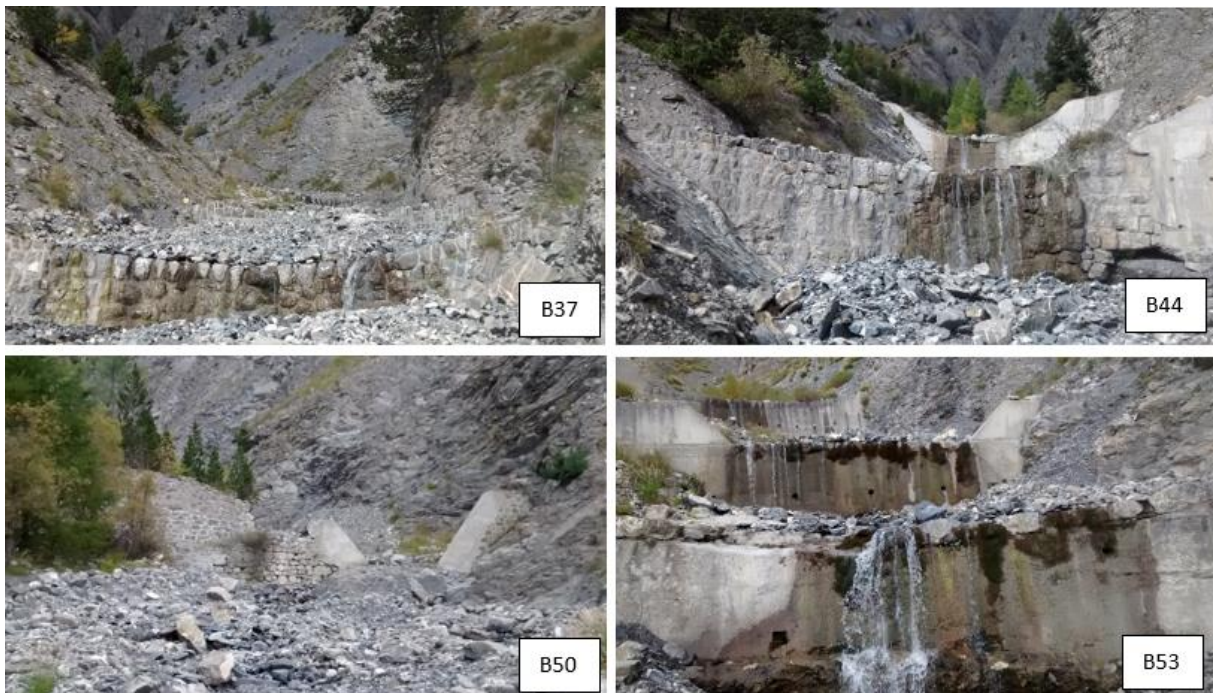
Figure 54. Fumet – Photographies des différents types d'ouvrages du dispositif

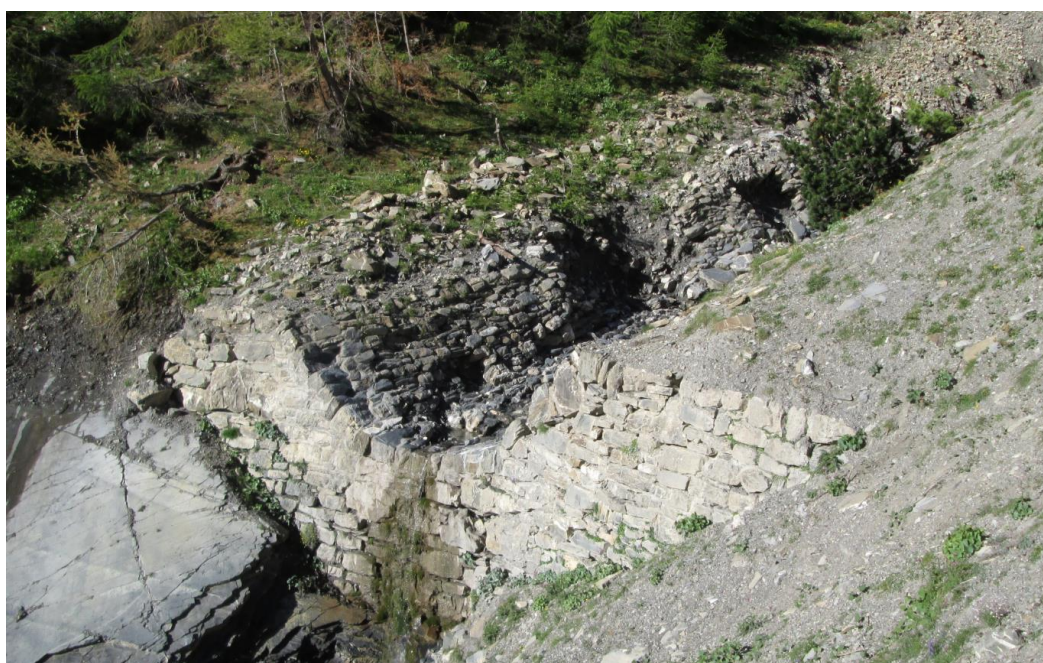
- 2 ouvrages sont des barrages poids en pierres sèches comprenant à l'amont, sur une dizaine de mètres, une section de chenal pavée également pierres sèches ;
- 1 ouvrage est un seuil en pierre sèche.

Figure 55. Clapière Jausiers– Photographies du barrage B1 et se son pavage amont

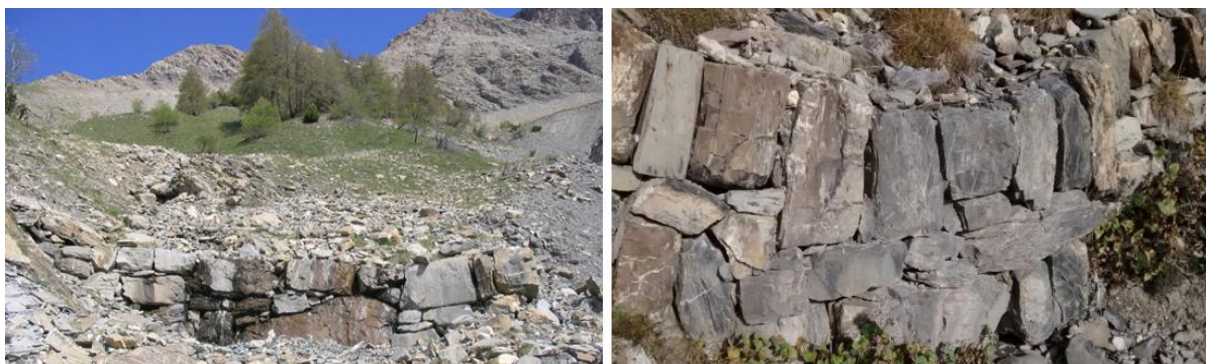
Huit petits seuils poids en pierre sèche ont été repérés dans le ce dispositif. Leurs hauteurs sous cuvette sont toutes inférieures à 1 m et les largeurs en crête varient entre 3 m et 6 m.

Figure 56. Clapière Faucon – Photographies de seuils en pierres sèches encore présents

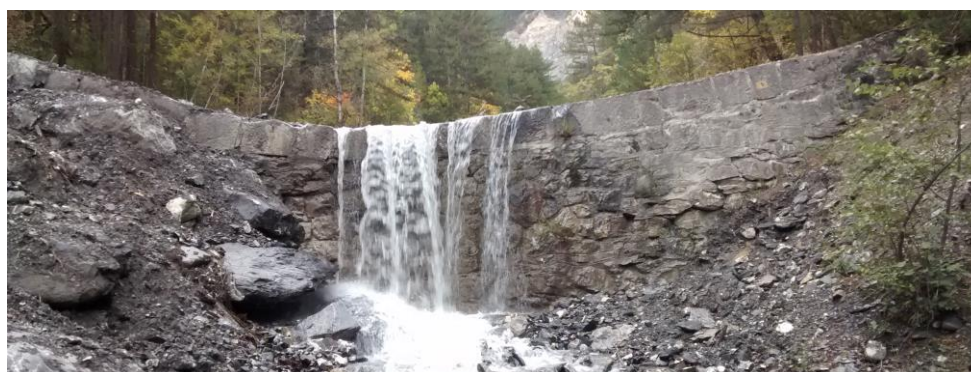
Figure 68. Photographie de l'ouvrage B9

B8	BA006	Désordres superficiels	Barrage souvent enseveli par les dépôts. Lors de cette visite 1,5 m de hauteur sous cuvette visibles. Joints de maçonnerie dégamis	Modérée	Partiel	Secondaire	Souhaitable	Rejointement	
B9	BA007	Menace ruine	Brèche en formation en rive droite. Grosse cavité dans le corps central et rive droite. De nouveaux enrochements ont été disposés en 2015 avec remblais de l'aile rive droite en tout venant	Rapide	Défaillant	Nécessaire	Nécessaire	Réparation nécessaire par reconstruction	
B10	BA008	Désordres structurels	Descellement des pierres de la cuvette. Joints de la maçonnerie dégamis. Fissure dans la rive gauche et corps central. Fissure sous la cuvette.	Modérée	Correct	Prédominant	Urgent	Rejointement et confortement de l'ouvrage par béton armé	
B11	BA009	Désordres structurels	Brèche dans le corps central Joints dégamis. Cavités dans le voile	Modérée	Correct	Nécessaire	Nécessaire	Joints à reprendre Confortement de l'ouvrage par béton armé

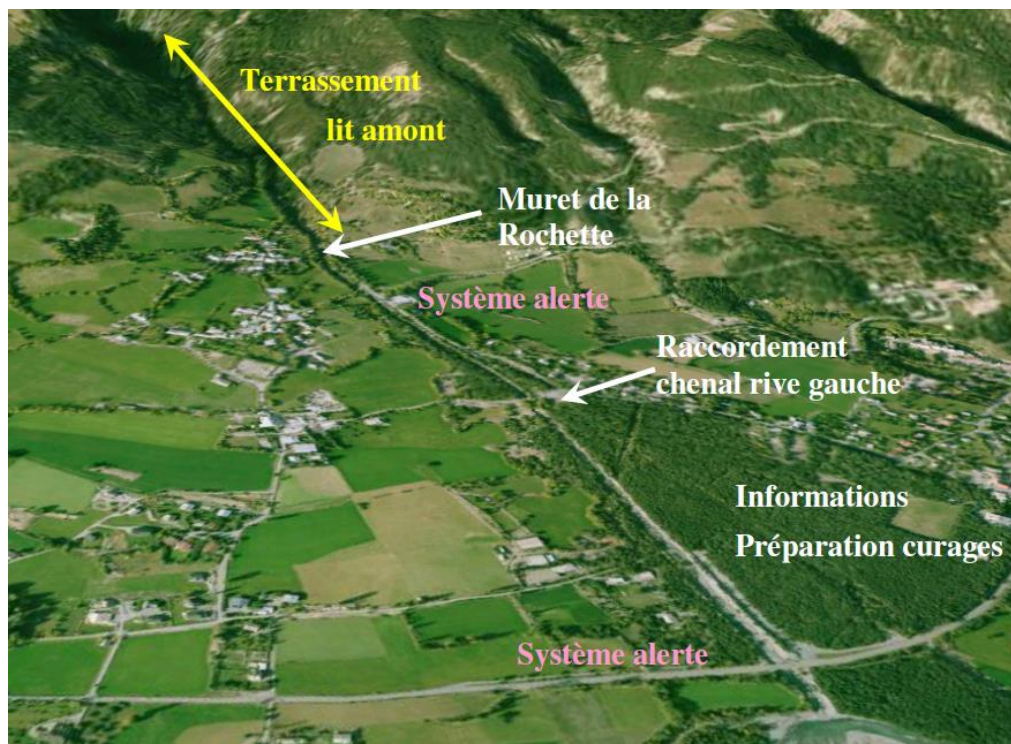
Figure 75. Localisation des interventions à mettre en œuvre immédiatement (ETRM, 2014)

Ces propositions de travaux datent de juillet 2014. A ce jour, le mur n'a pas encore été construit.

- Information de la population et mise en place des systèmes d'alerte.
- Terrassement du lit amont afin de permettre une régulation du transport solide.
- Réduction des risques de débordement au niveau du rétrécissement de la Rochette par un muret entre la route et les prés.
- Préparation des opérations de curage afin de pouvoir intervenir rapidement.

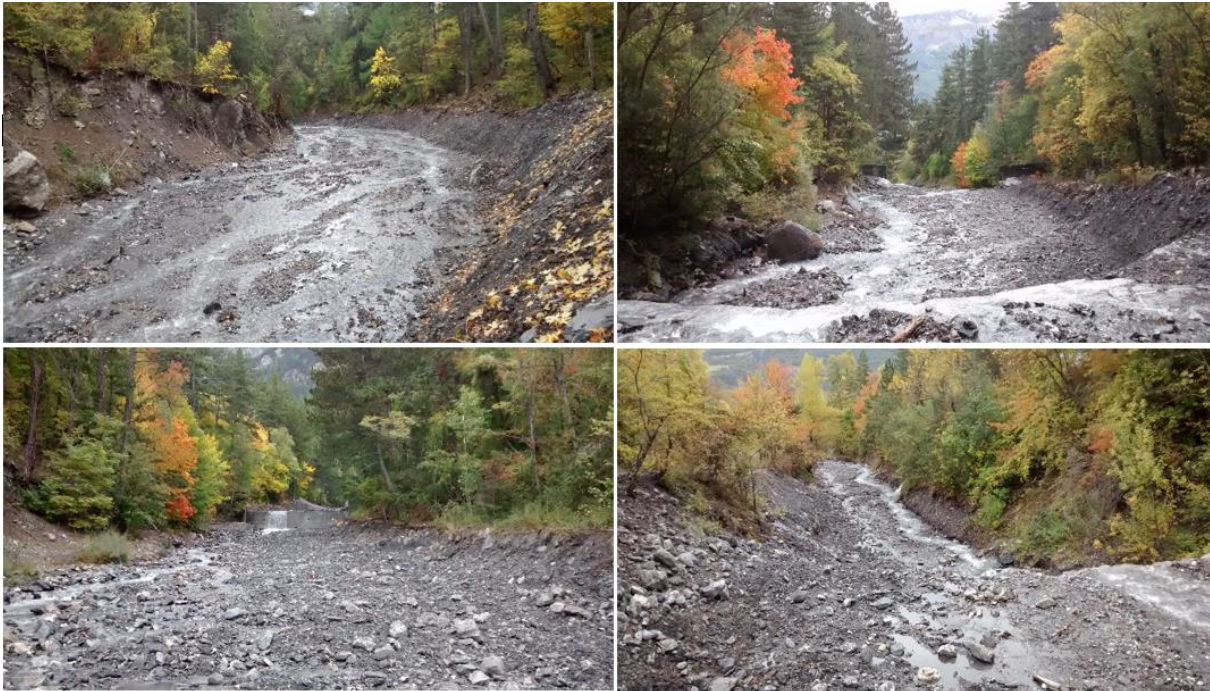
Figure 76. Photographies du remodelage du lit réalisé en 2015

Les travaux domaniaux de curage et de remodelage du lit sur la partie amont ont bien eu lieu (en septembre 2015).

Le lit entre le barrage B18 et la contraction de la Rochette est maintenant plus large et particulièrement favorable à l'essoufflement des laves et au dépôt des blocs les plus volumineux. Le lit est plat sur l'ensemble de la largeur disponible ce qui permet aux écoulements d'utiliser tout l'espace disponible.

Le défrichage des arbres les plus proches des berges a également été réalisé pour prévenir la formation d'éventuels embâcles. Un léger approfondissement du chenal au niveau du pont de la Rua a également été réalisé.

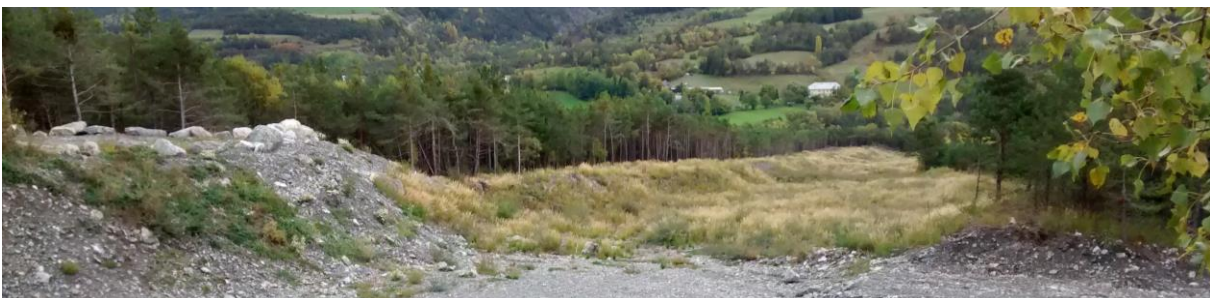
Figure 77. Photographies de l'ancien chenal défriché en 2014 en prévision d'éventuels débordements

Le défrichage de l'ancien chenal sur le cône de déjection a également bien été réalisé en 2014.

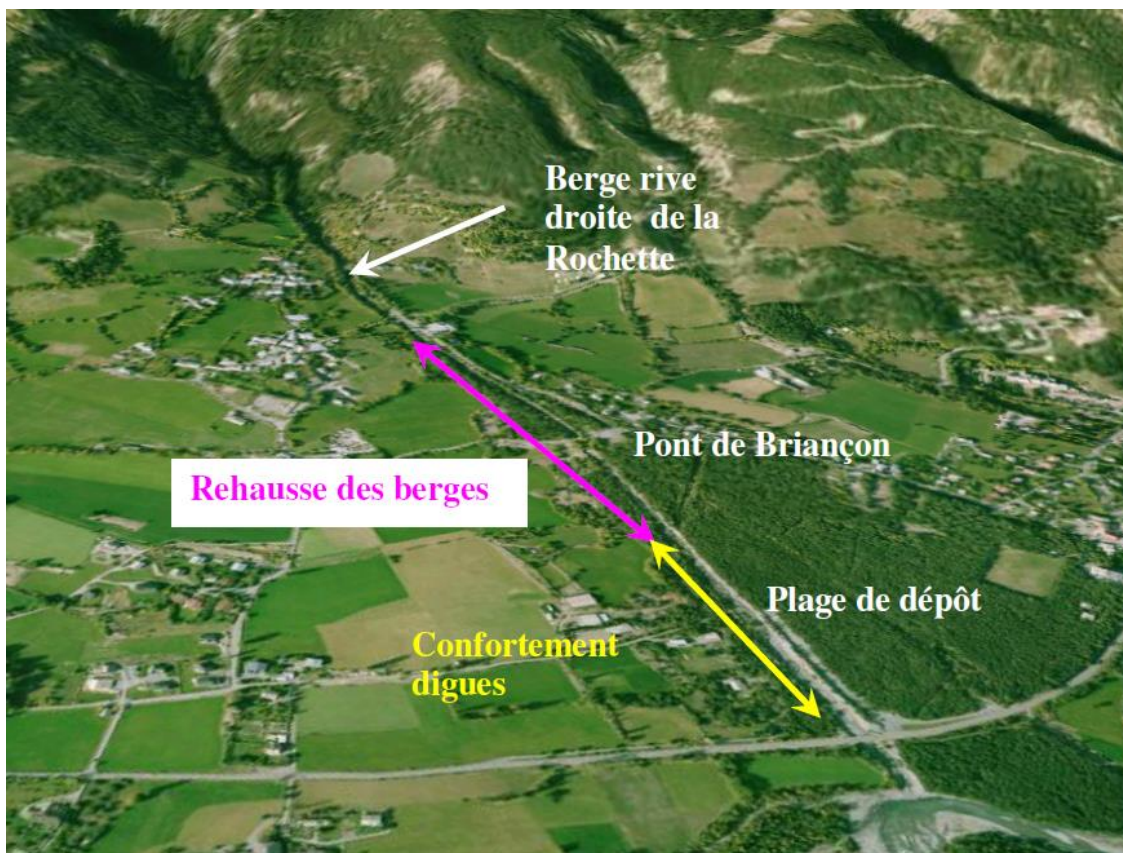
Figure 78. Localisation des interventions à mise en œuvre souhaitable (ETRM, 2014)

Aucune de ces actions n'a encore été réalisée ni programmée.

- Recul de la berge rive droite au droit du rétrécissement de la Rochette.
- Reprise de l'entonnement du pont de Briançon et rehausse du tablier.
- Rehausse des berges en aval du pont de Briançon.
- Confortement des digues en aval du seuil B2 (à optimiser en fonction de la création – ou non – de la plage de dépôt).
- Préparation de la création d'une plage de dépôt en aval du seuil B2.
- Rehausse de la digue rive gauche entre le pont de la Rua et le pont de Briançon
