Département des Alpes de Haute Provence
Périmètre RTM de l'Ubaye
Forêt Domaniale de Costebelle
Division Domaniale du torrent des Sanières
UBA_COSTEBEL_9

Torrent des Sanières

Etude de bassin de risques

Rapport - Décembre 2015

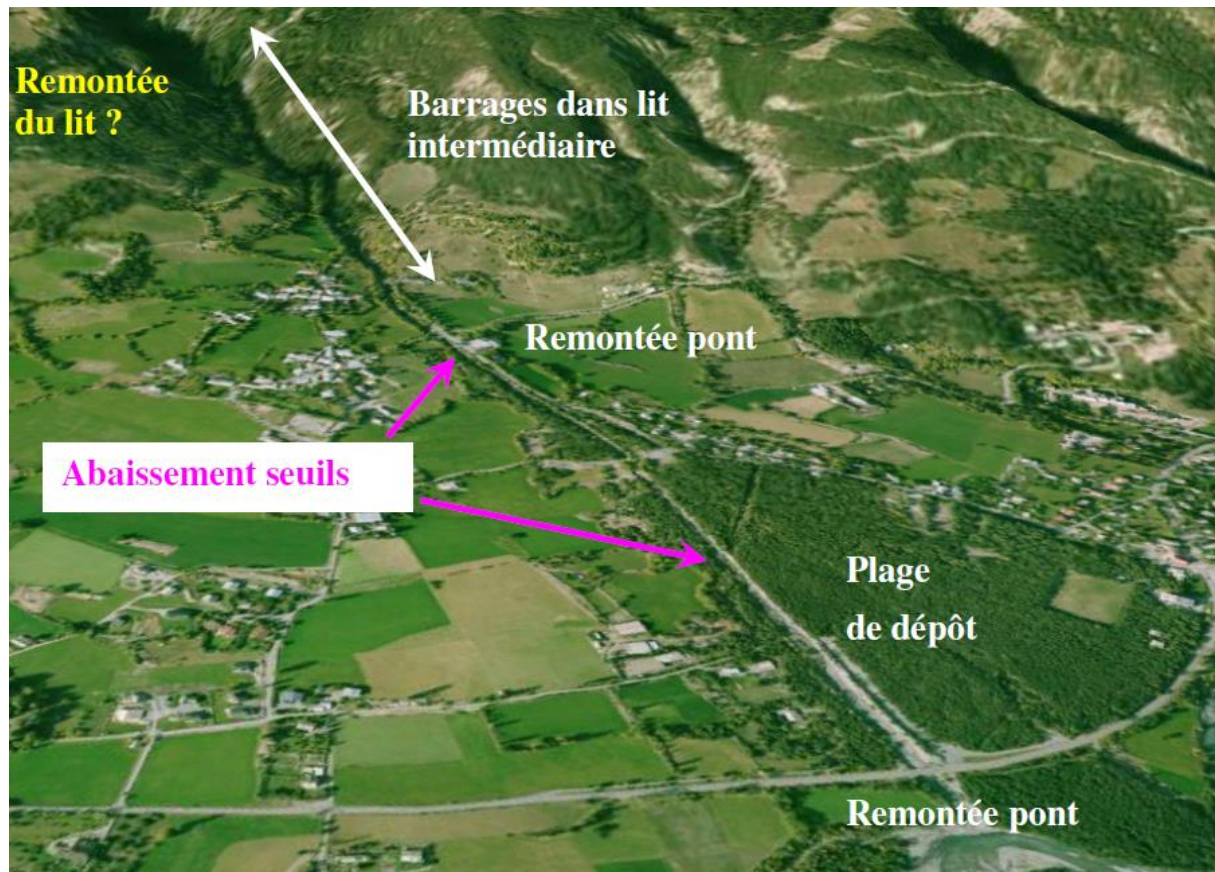
Figure 79. Localisation des interventions en cas de dégradation (ETRM, 2014)

Aucune de ces actions n'a encore été réalisée ni programmée.

- Remontée des ponts de la Rua et de la RD902.
- Création ou accroissement de la capacité de la plage de dépôt aval.
- Abaissement des seuils pour préserver une section suffisante et reprise parafouille des ouvrages en amont.
- Augmentation de la régulation du transport solide en amont du cône de déjection par des barrages de grande taille.
- Analyse d'une remontée du niveau du lit à l'aval de l'éboulement si celui-ci devient de grande ampleur.
