Création d'un itinéraire cyclable entre
Jausiers et Barcelonnette
Étude du franchissement du torrent de
Sanières

SEPTEMBRE 2022

Rapport provisoire

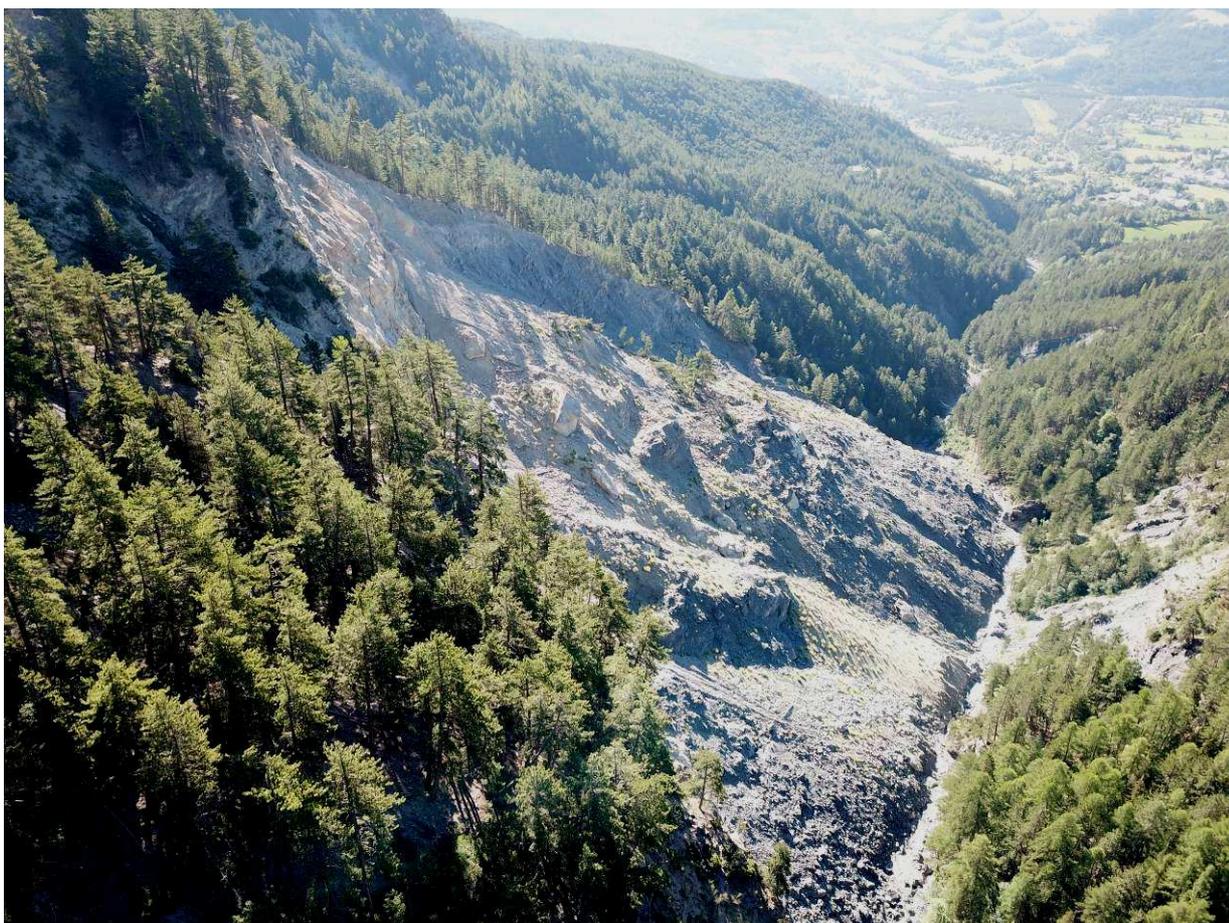
Photo 1 : Vue d'ensemble de la zone d'éboulement.

Le torrent est repoussé sur la rive droite mais - pour le moment - l'érosion y est modérée en l'absence de crue importante depuis l'éboulement. Dans cette zone, une correction active par une série de barrages est évidemment souhaitable. Elle pose cependant deux problèmes rédhibitoire :

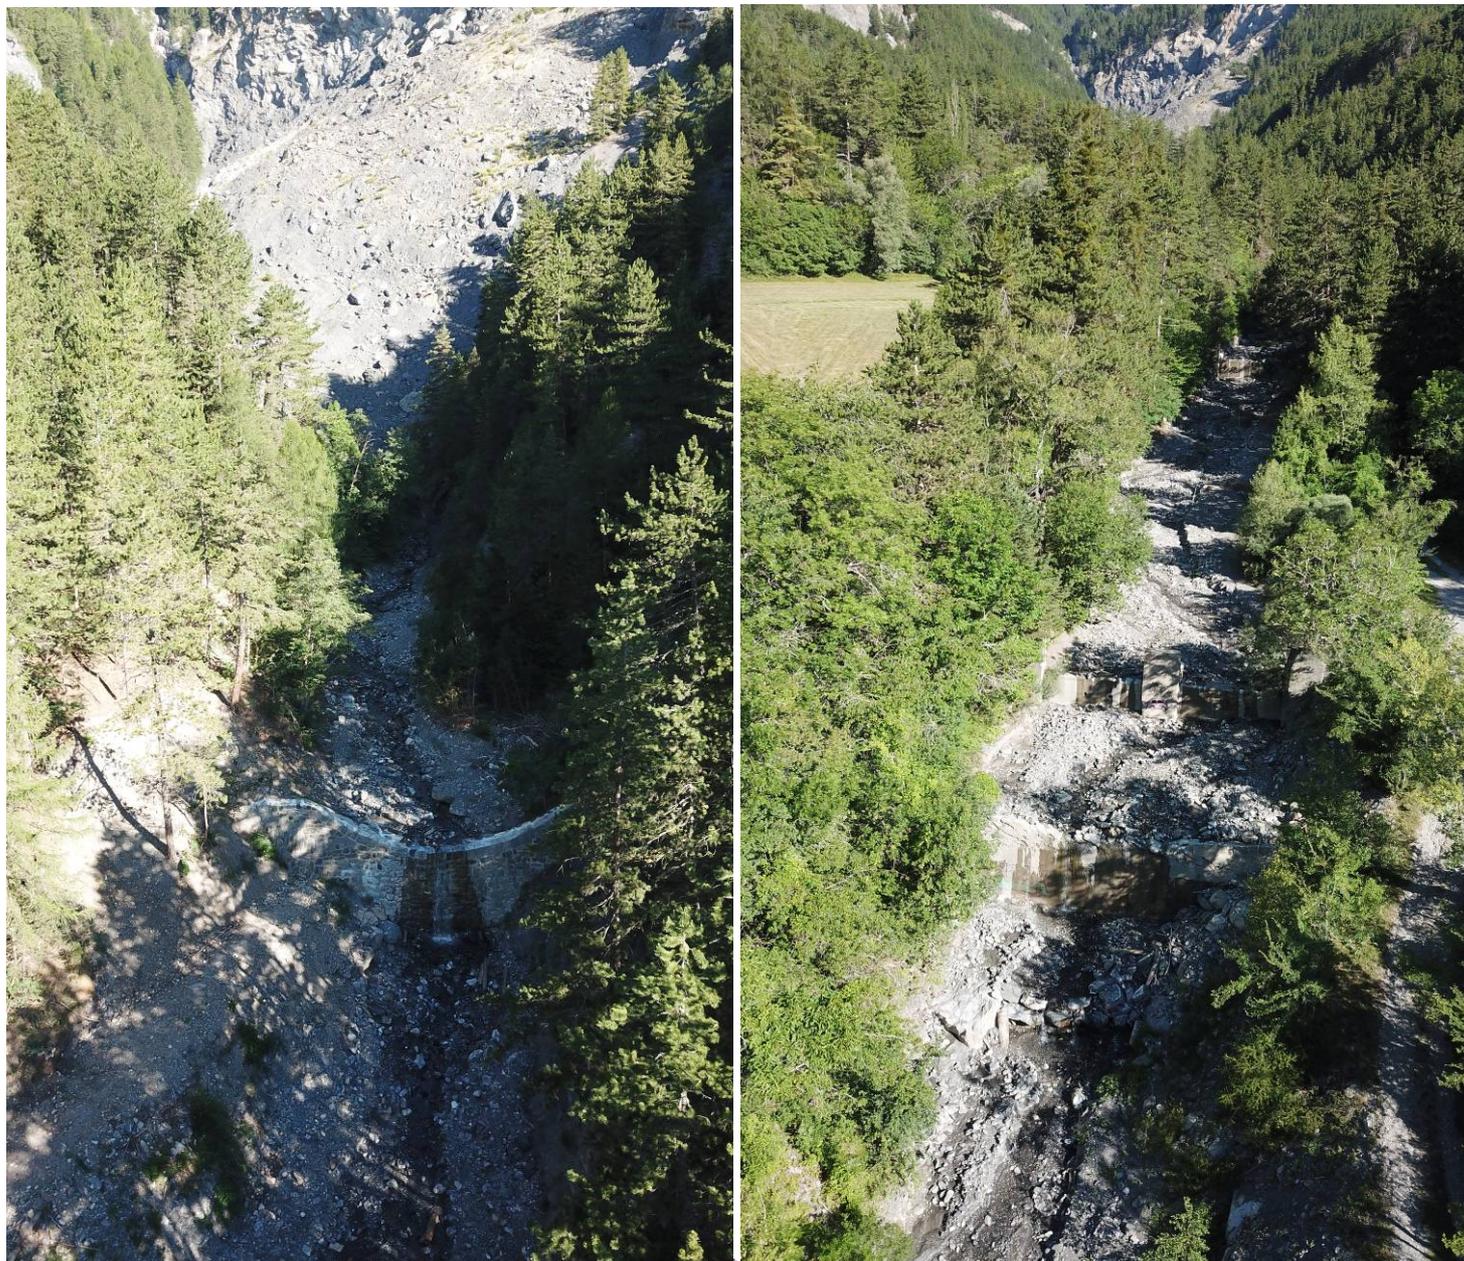
Photos 9 & 10 : Barrages dans les gorges aval.

Les photos suivantes montrent le barrage le plus amont si l'on excepte celui qui est partiellement recouvert par l'éboulement (juste en aval du glissement) et les plus aval avec l'ouvrage de "plage de dépôt" :

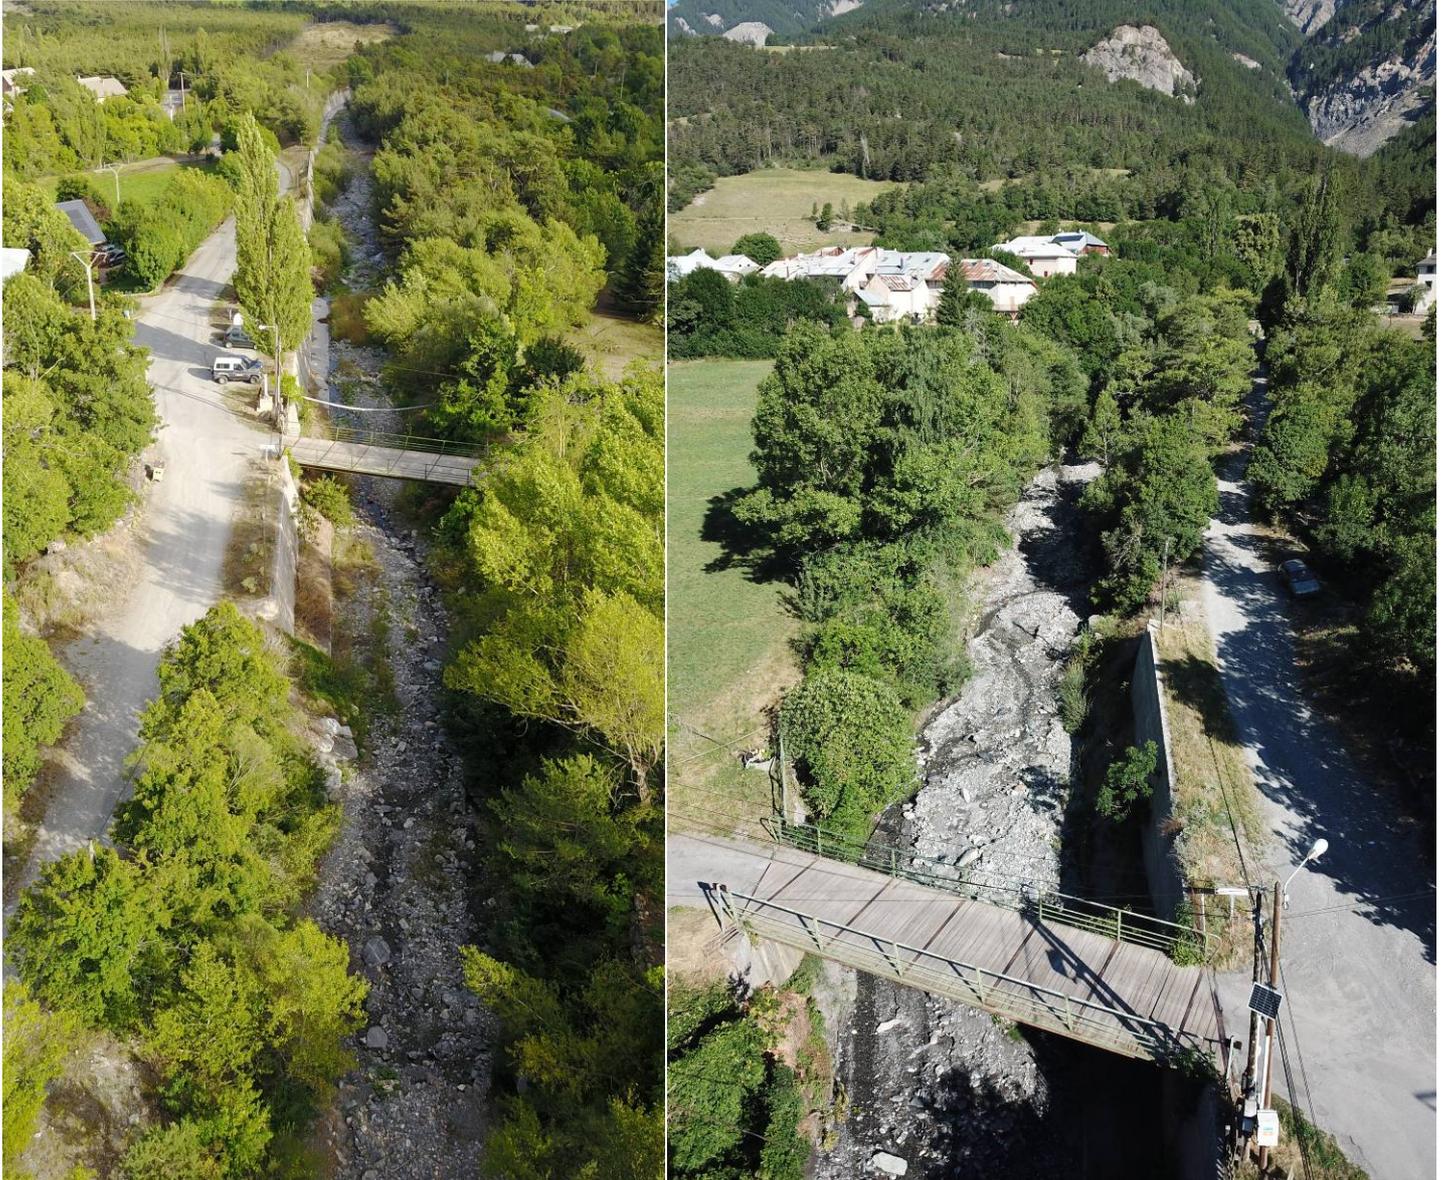
Photos 12 & 13 : Pont de la Rua intégré au chenal existant.

Un long mur en béton en rive gauche débute quelques mètres en amont du pont. A notre connaissance, ce mur n'a jamais été submergé, mais il n'est pas très ancien. Il est constitué d'une semelle en béton qui est très localement affouillée.

Les photos suivantes montrent le pont amont dont les culés sont parfaitement intégrés aux protections de berge, ne causant ni surélévation de l'écoulement ni embâcles :

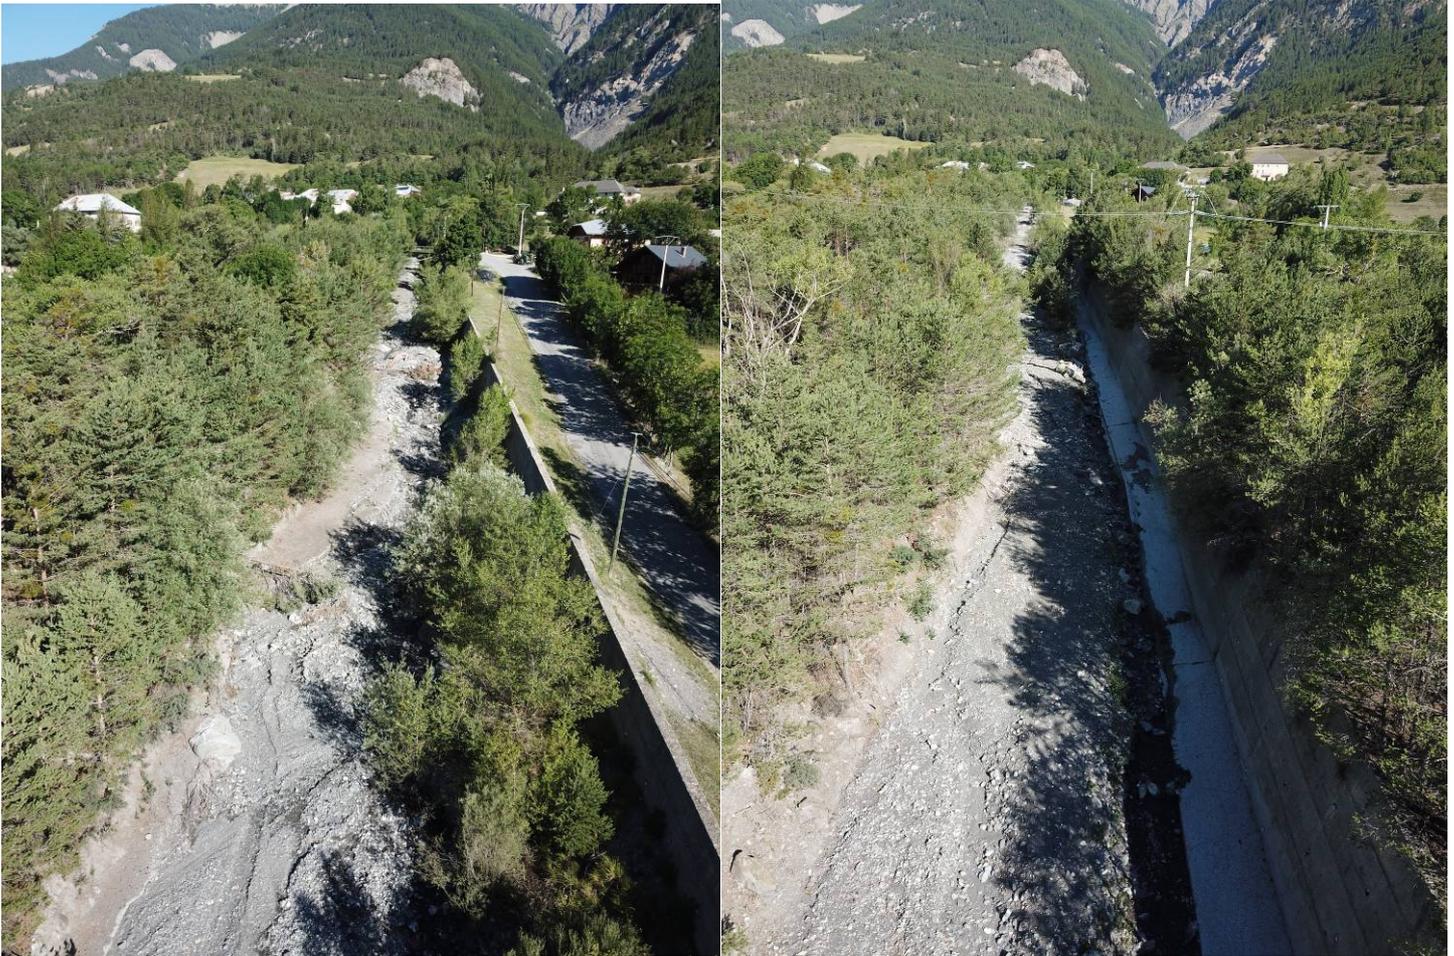
Photos 14 & 15 : Chenal entre le pont de la Rua et le pont de Briançon.

On observe, comme le montre les photos suivantes, que, bien que le lit soit relativement étroit, il n'est pas pleinement occupé par les écoulements ordinaires. Ainsi, la première photo page suivante montre des terrasses sur les deux rives, celle le long du mur étant fortement boisée.

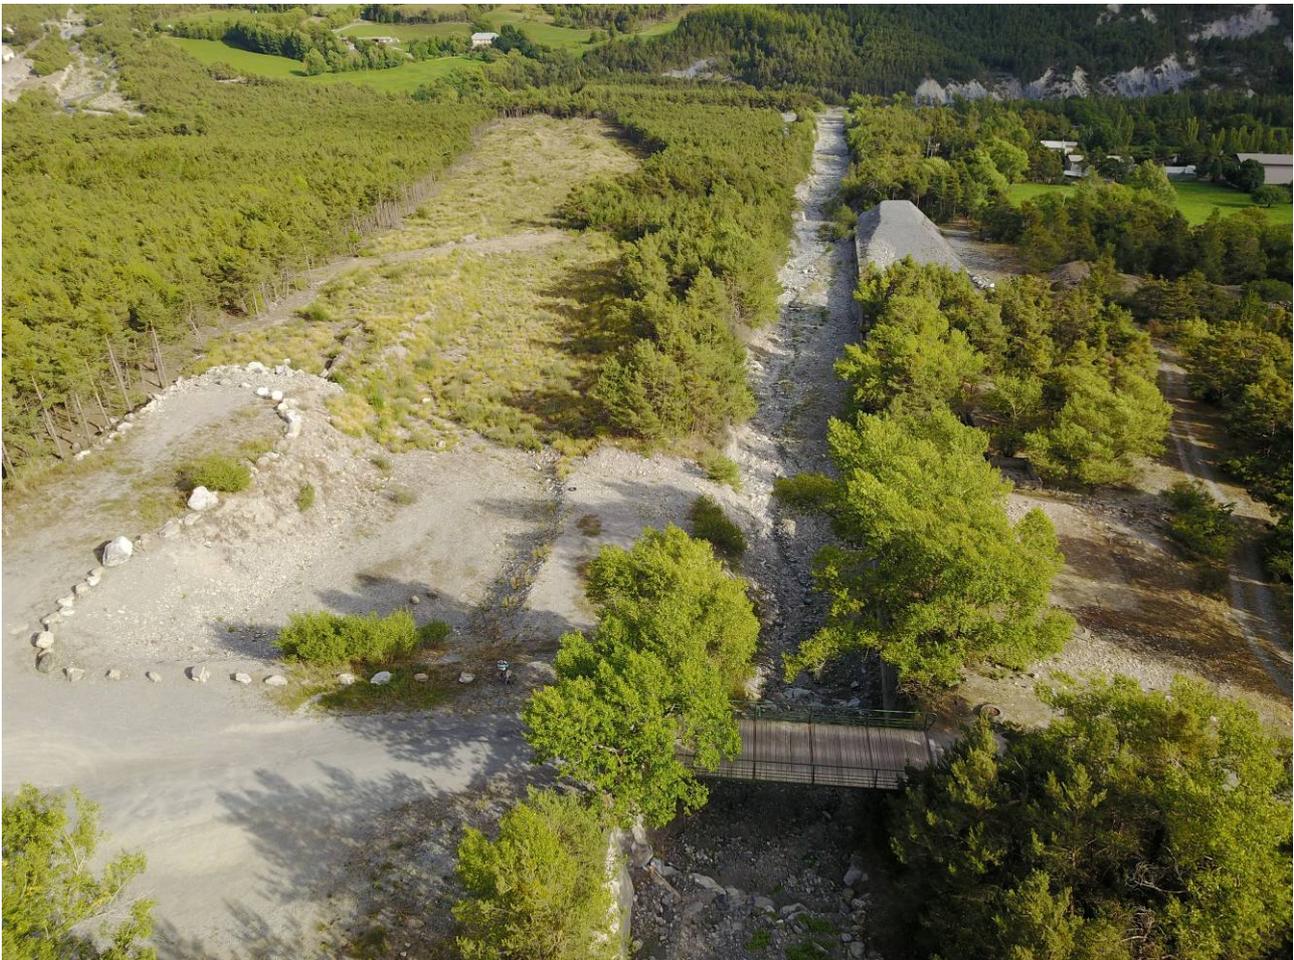
Photo 17 : Séparation en deux bras au pont de Briançon.

- En rive droite (moins sollicitée), il n'y a pas d'enjeux à proximité du lit et l'écoulement quitterait rapidement la route.
- En rive gauche, au contraire, la route conduit, avec une forte pente, l'écoulement vers les habitations de Jausiers. Les enjeux sont donc beaucoup plus importants. La vulnérabilité de cette zone est illustrée par les digues et les épis anciens que l'on retrouve le long de la route... au milieu des habitations. Heureusement deux éléments limitent ce risque :
 - La route présente un large replat en rive gauche, ce qui limite fortement les risques de propagation d'une lave (mais pas d'un écoulement d'eau).
 - Un bras secondaire a été déboisé en rive gauche afin d'y favoriser l'écoulement des crues. Il convient de noter qu'aucune alimentation spécifique de ce bras n'est prévue (sauf en cas de débordement au niveau du pont), ce qui y rend un écoulement improbable.

La photo suivante montre ce pont et la possibilité d'écoulement en deux bras :

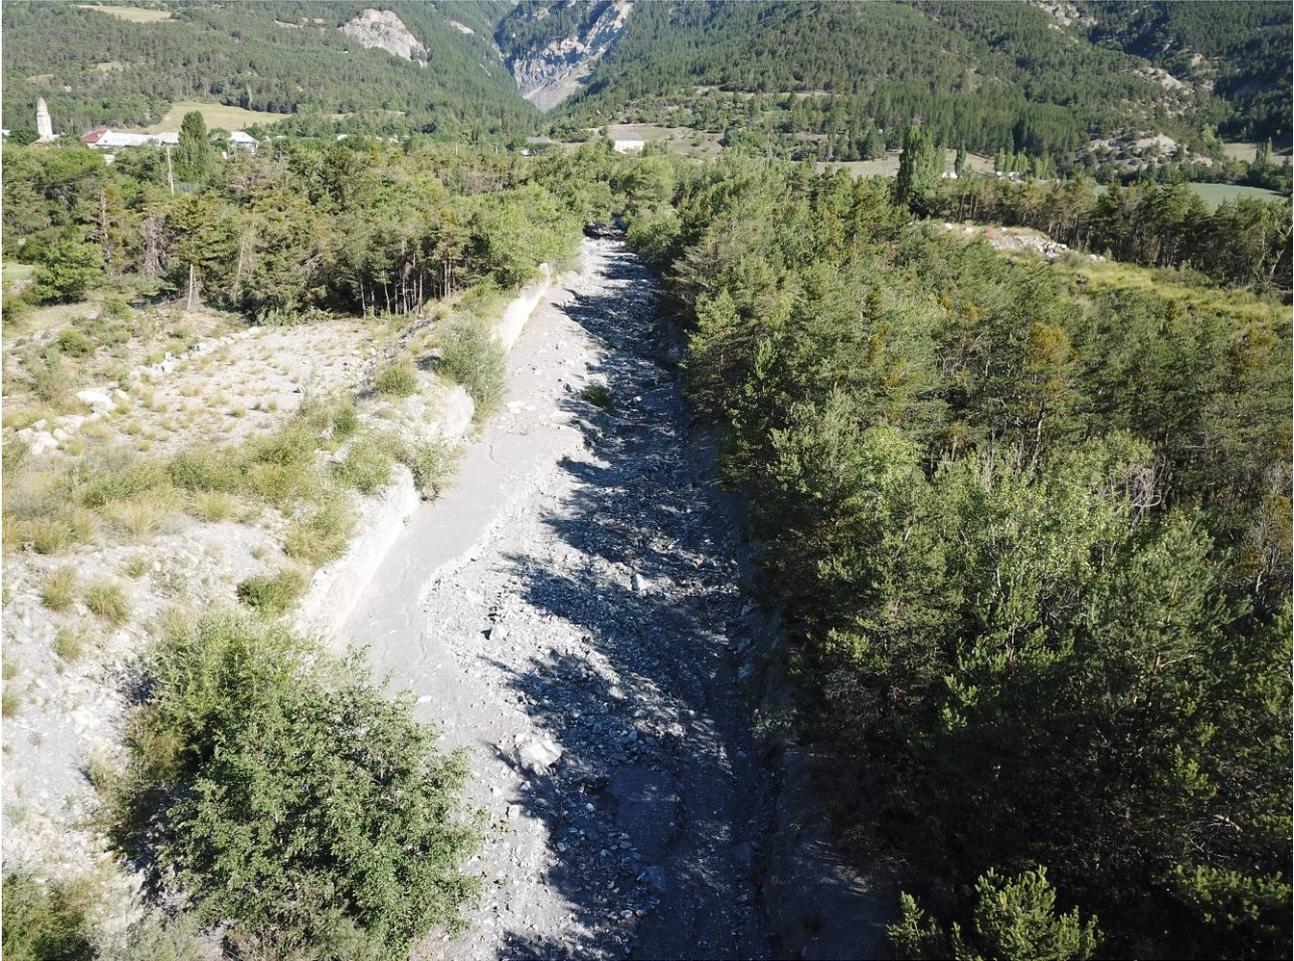
Photo 19 : Lit entre le pont de Briançon et le seuil B2.

Entre le pont de Briançon et le seuil B2, un mur en béton a été construit en rive droite comme le montre la photo suivante :

Ce mur présente une hauteur très irrégulière, surtout en aval du pont. La photo précédente montre que seule une partie du lit est utilisée par les écoulements, les laves formant une terrasse en rive droite, le lit étant trop large pour l'écoulement des crues récentes.

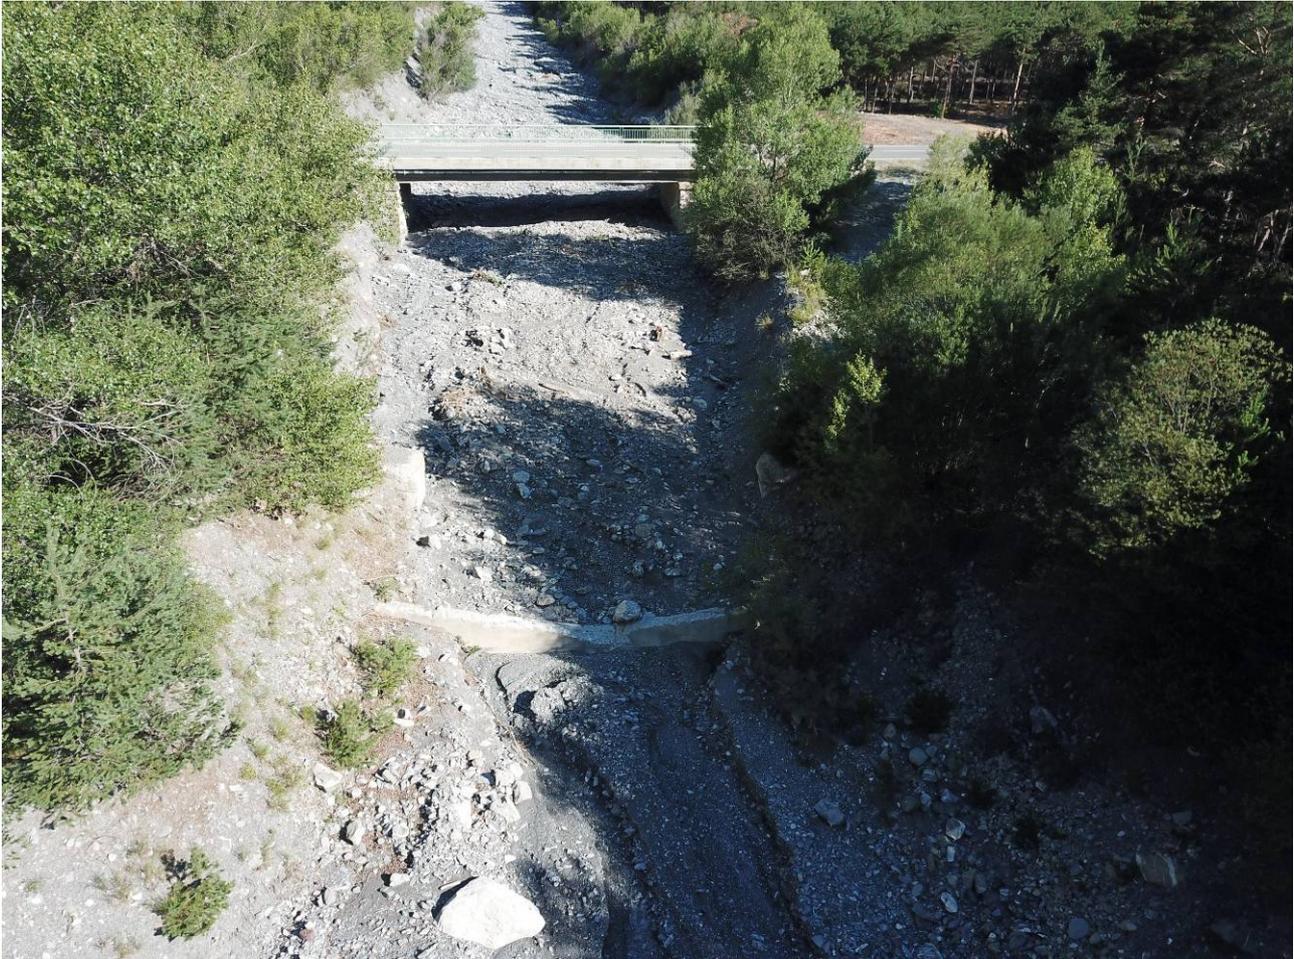
Photo 26 : Pont et seuil vus de l'aval.

La photo suivante montre le petit seuil en aval du pont. Ce seuil présente un bilan contrasté :

- ⇒ Il stabilise les niveaux en amont de la confluence limitant l'effet des dépôts du torrent et de la reprise par l'Ubaye. Cela permet notamment en début de crue du torrent - si les apports précédents ont été repris - d'éviter un affouillement des culées du pont.
- ⇒ Il maintient un niveau haut sous le pont alors que l'ouverture de ce dernier est déjà très faible. Un abaissement du lit à ce niveau serait souhaitable, mais semble partiellement illusoire à cause des dépôts massifs dans cette zone de confluence.

Un petit épi juste en amont en rive droite est destiné à limiter les risques de contournement du seuil.
